インフラビフォーアフター 完成: 令和6年 3月 11日

## 道路舗装修繕工事により一般車両の快適な走行

一般県道 土浦・坂東線 ( 常総市 大輪町 )

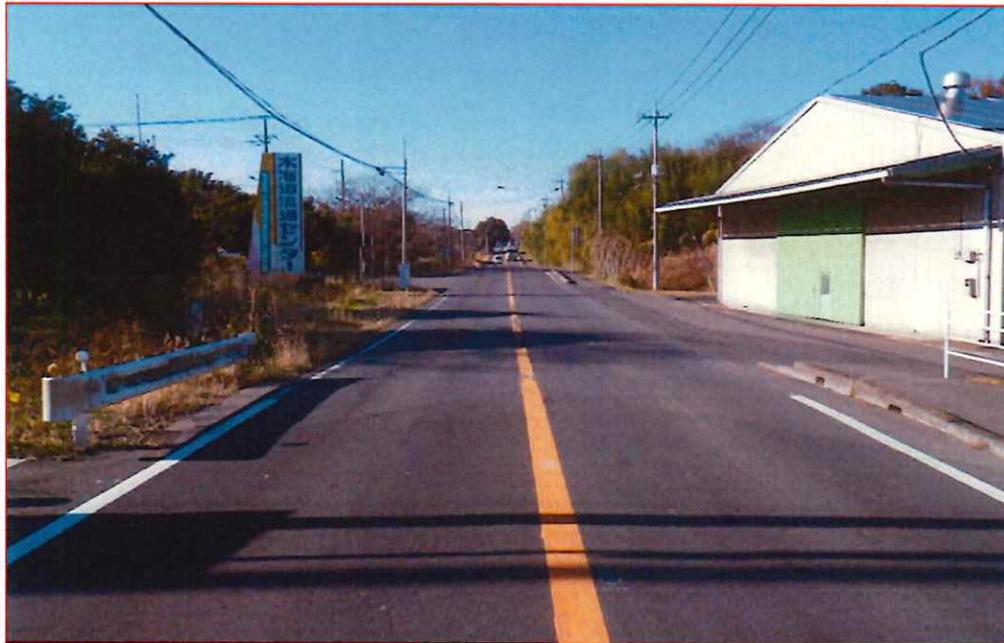
↓施工前

ビフォー 一般県道土浦・坂東線の路面が多くの通行車両により、変形、ひび割れが多くみられるようになった。

雨天時、路面の水たまりにより、歩行者に飛散したり、車両のスリップ事故の危険性があった。

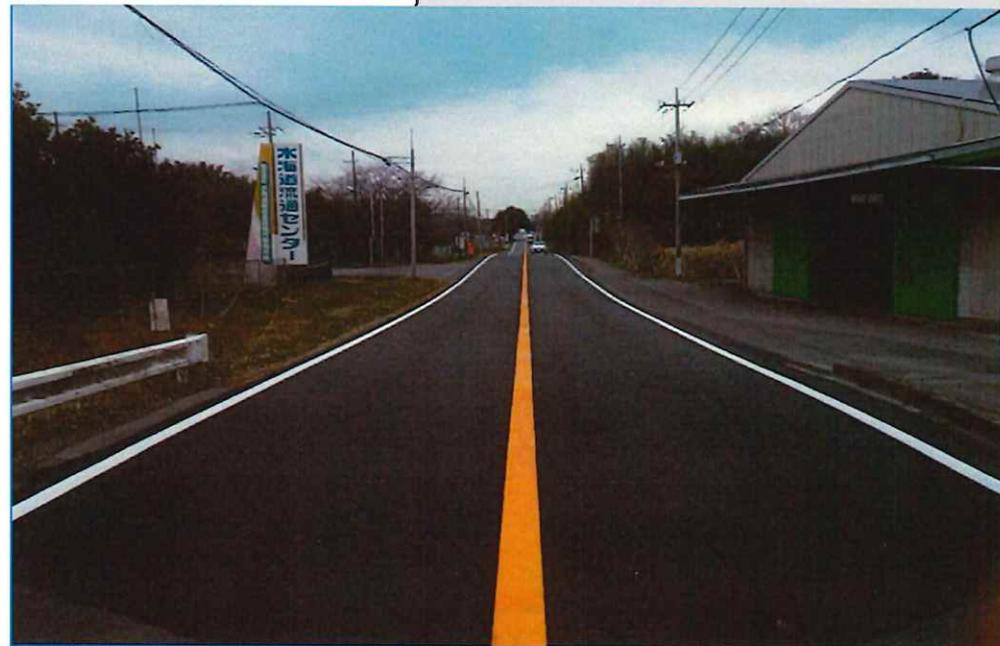
↓施工後

アフター 路面の変形、ひび割れが無くなり、通行車両の走行がスムーズになった。

雨天時、路面に水たまりか、できなくなった。
