温浴施設における安全上の 危険部位と対策

2017. 2 . 6

株式会社ヤマト

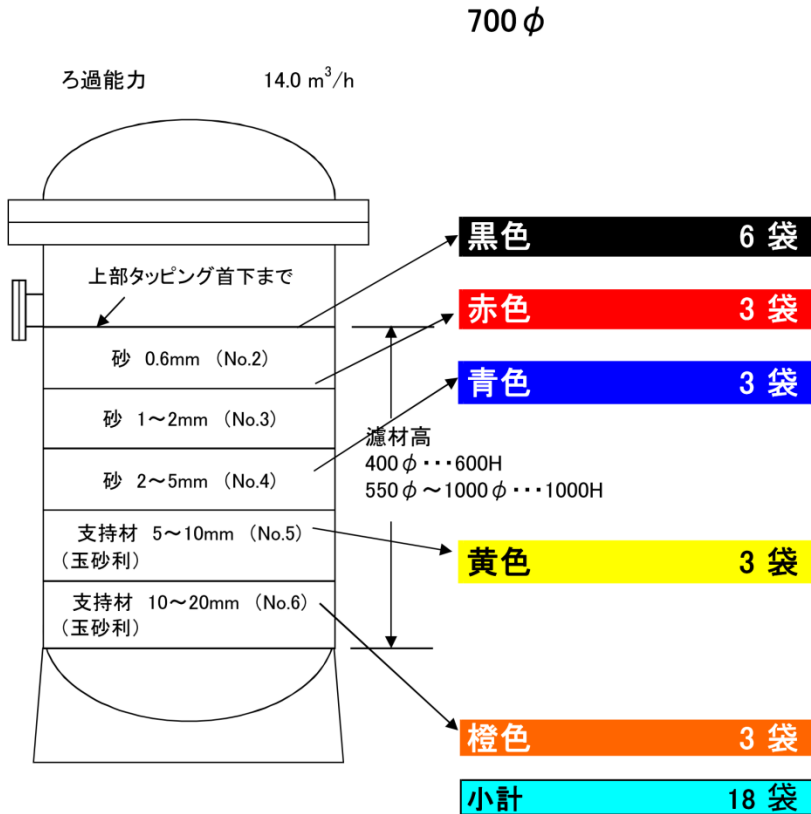
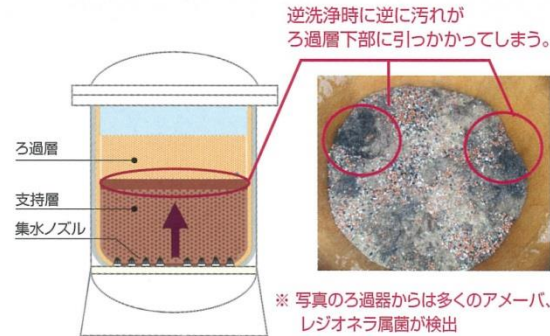
積層ろ過器の致命的欠点

ろ過器の逆洗浄は浴槽水を使うため、浴槽水中の汚れ(毛髪等)が支持層部に堆積。

→ 積層ろ過器の致命的欠点

ろ過器の逆洗浄時、ろ過層は流動化するが、支持層は全く動かないため、支持層部の洗浄効果は期待できない。

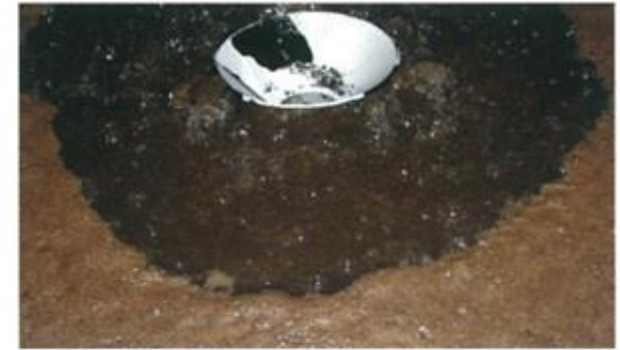
ろ材の空気洗浄状況

左表の通り二酸化塩素水を浸漬しただけの試験採水からは大腸菌が検出されました。この結果から推察されることは、

- 大腸菌はバイオフィルム、懸濁物質に保護され、二酸化塩素水との接触がおこらなかった。高濃度二酸化塩素だけではバイオフィルムの除去は難しい。
- ばっ気も行なった場合は二酸化塩素水と十分に接触したため、100%不活化した。
- ばっ気はバイオフィルム除去に効果がある。

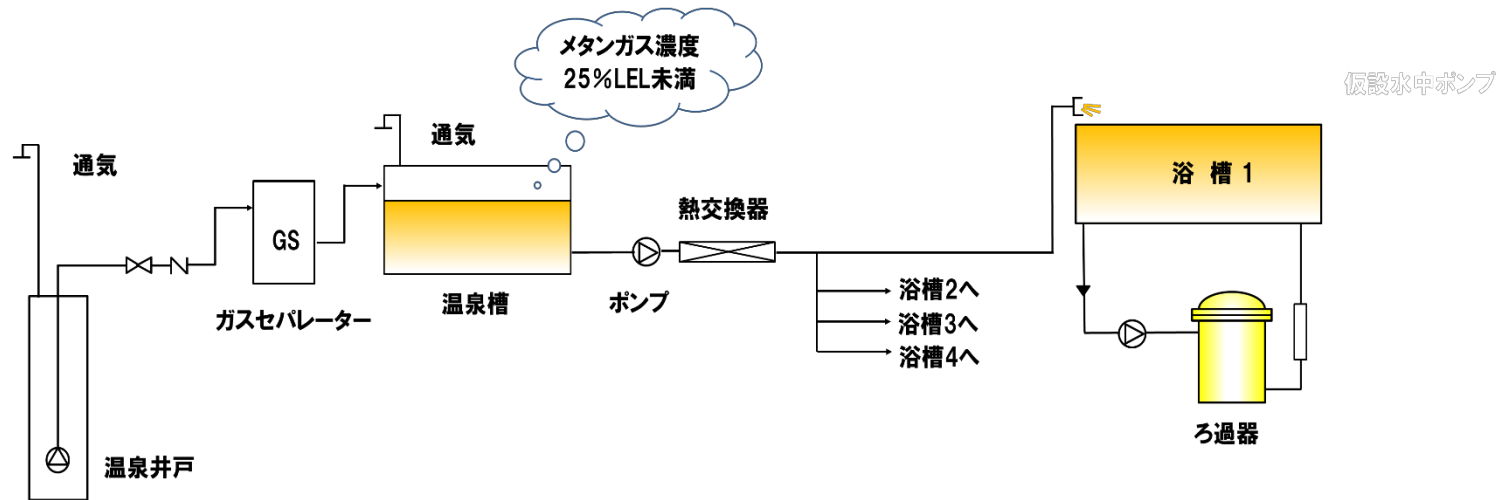
4.温泉送水設備の問題点と対策 ①

- メタンガス対策により外部からLgが浸入し易い環境が増えている。
- 温泉槽に塩素が注入されていない。
- 浴槽までの温泉送水配管の洗浄を行ったことがない。

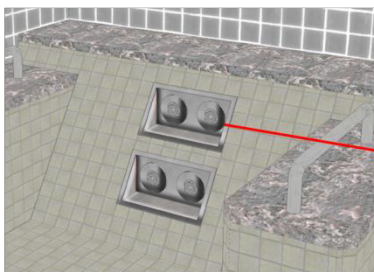
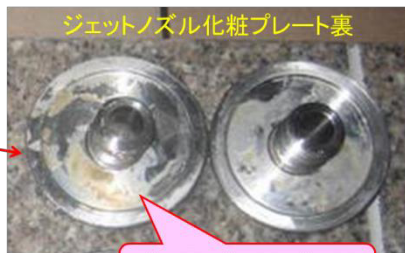
ジェットノズル化粧プレート裏

化粧プレートの取り外しが面倒、または化粧プレートが取り外せることを知らないため、化粧プレート裏は清掃されない。

化粧プレートは取り外しできます。こまめに清掃してください。

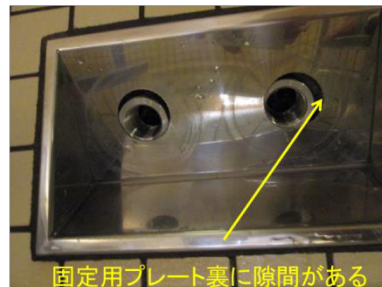
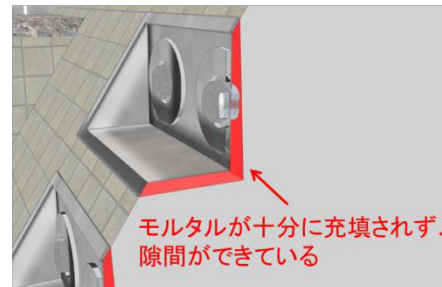
ジェットノズル固定用プレート裏

固定用プレート裏の隙間に浴槽水が停滞。清掃もできないため、レジオネラが繁殖。

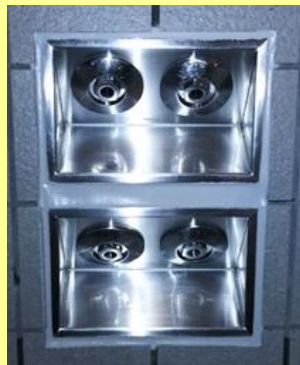
従来の化粧プレート

化粧プレート裏にバイオフィルムが形成された。

水の通りが良くない。
レジオネラ属菌の温床に

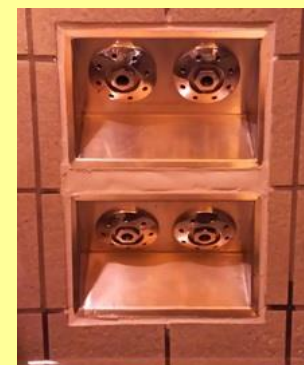
穴開き化粧プレート

レジオネラ属菌の発生を抑制できた。

化粧プレートに穴を開け水の通りを良くした。

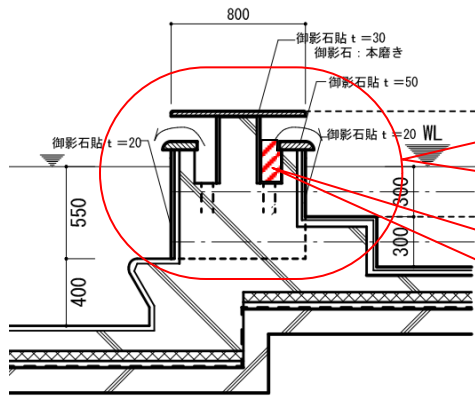
事例1(設計上の問題)

吐水口断面図

吐水口内の清掃が
できない
バイオフィームの
堆積が防げない

湯溜りが
できないように
すること

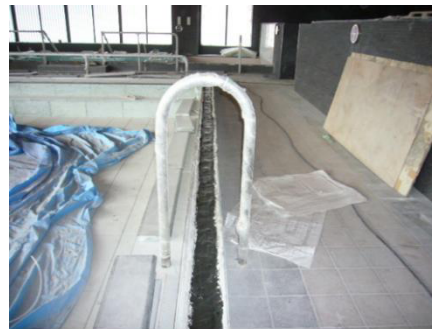
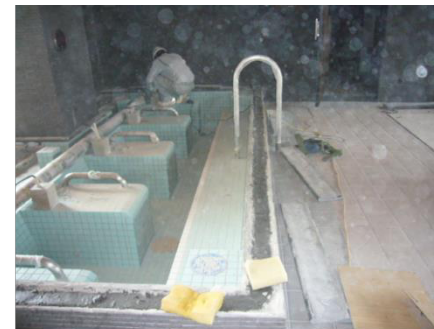
事例3

経験の少ない施工会社は隙間処理を行わない

「す」ができた状態でシールが切れると死水ゾーンとなる

大量のレジオネラ菌が発生

消毒では手の打ちようがなくなる

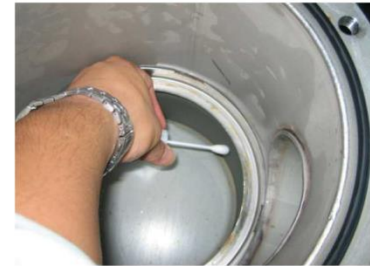
(※3、4・・・ヘアキャッチャー内面を全体的に拭取りました。

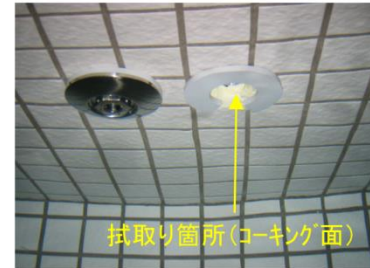
(※5・・・任意に選んだノズル(1個)のコーキング面を拭取りました。

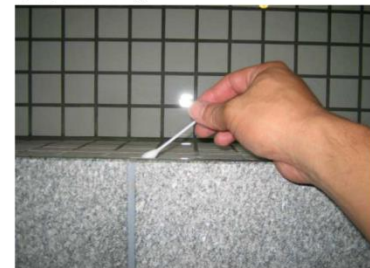
(※6・・・框の裏を約2m拭取りました。

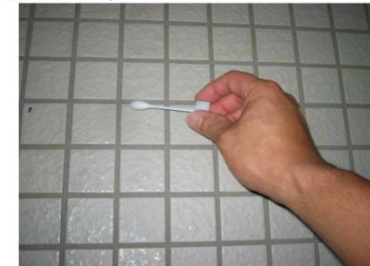
(※7・・・約100cm²を拭取りました。
