補強ワイヤーに発生した張力について

排気筒－屋根基礎部の接合状態の調査

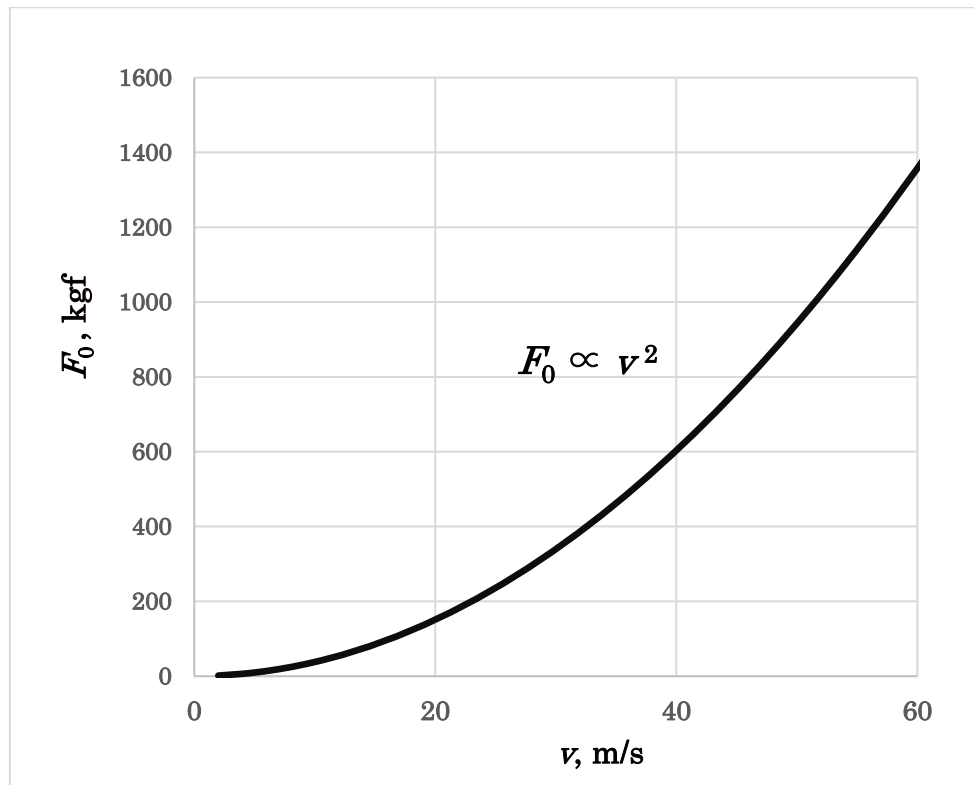
図 1：風速 v [m/s] の北からの風による風荷重 F_0 [kgf]。

図 1 より、30.9 m/s（令和元年 9 月の台風 15 号時の JAEA 大洗研究所気象観測塔での観測値）の風が排気筒に加わる力が最大の向きとなる真北から吹いたとき、 F_0 は約 360 kgf となる。本事象で想定される最大瞬間風速 35.3 m/s の北北東の風（真北から 22.5°）では、排気筒北面が受ける風荷重 F は、 $F = F_0 \times \cos 22.5^\circ = 465$ （図 1 より） $\times \cos 22.5^\circ =$ 約 430 kgf となる。

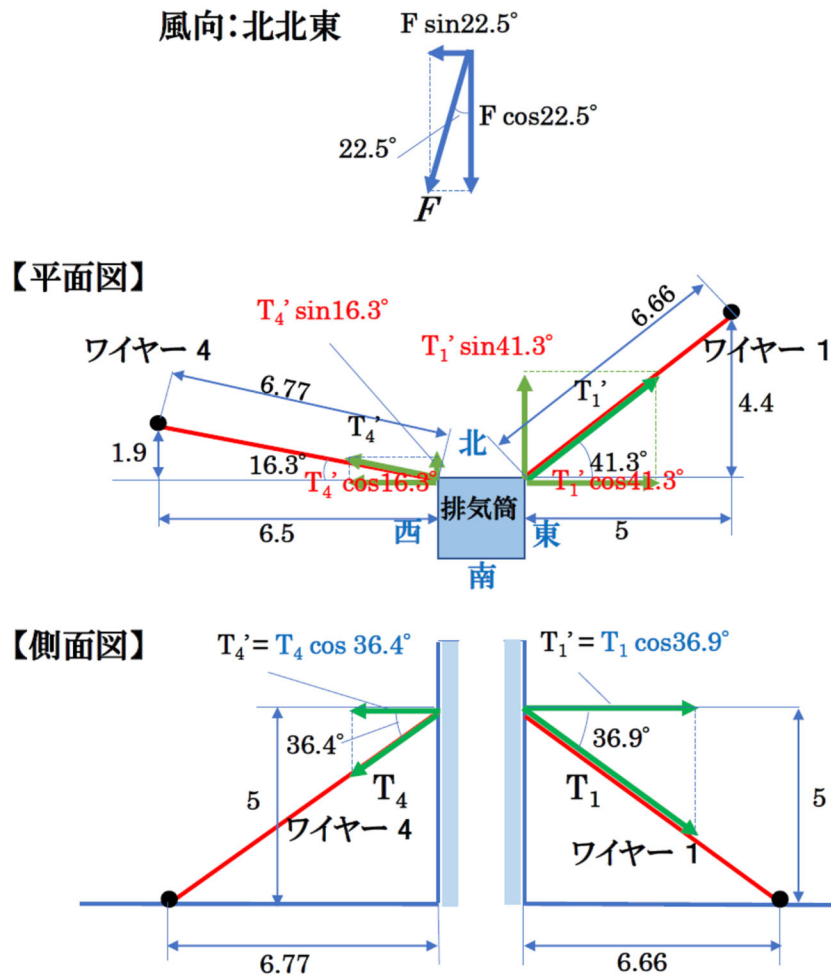
図 2：北北東の風による風荷重 F とワイヤーの張力。

排気筒とワイヤーとの位置関係は添付資料 4 の通りであった。これを基に、北北東の風によって排気筒に作用する風荷重 F とワイヤー1 およびワイヤー4 の張力（それぞれ T_1 および T_4 ）の関係を図 2 のようにして求めた。なお、排気筒底部の拘束はなく 2 本のワイヤーでのみ排気筒を拘束していると仮定した。

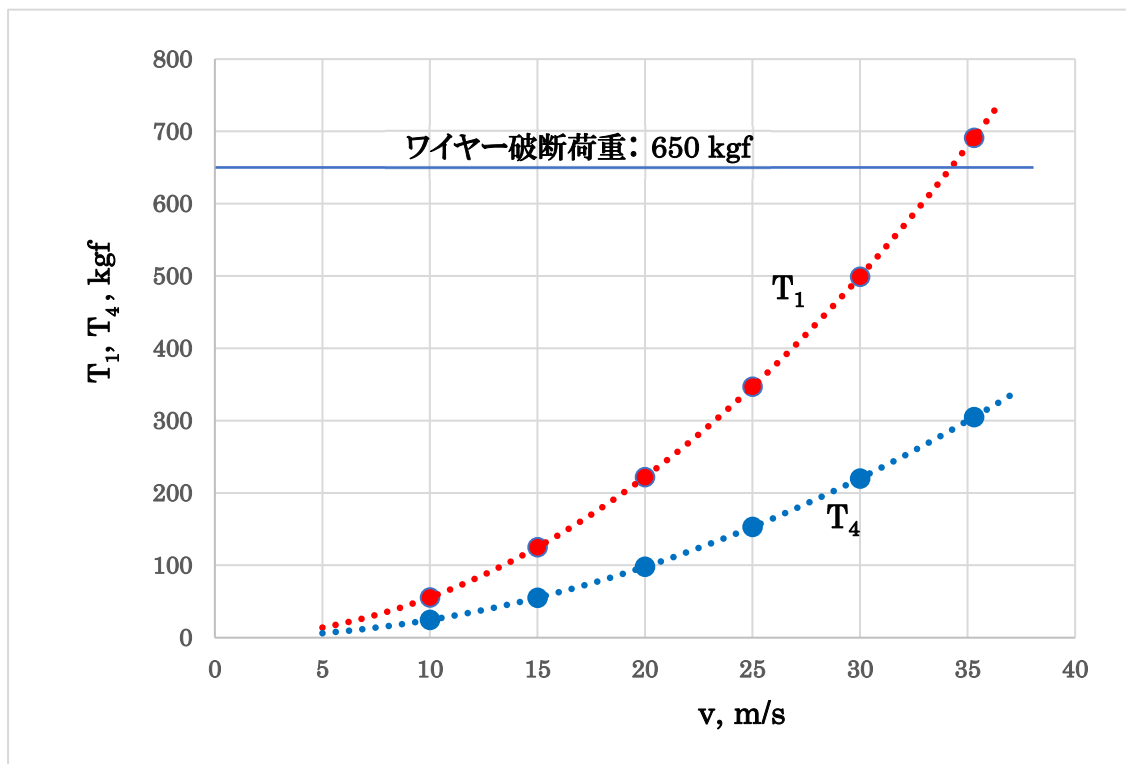
図3：風速 v の北北東からの風によってワイヤー1、ワイヤー4 に発生する張力 T_1 、 T_4 。

図3より、風速 35.3 m/s の北北東の風（本事象時）では $T_1 = 691$ kgf、 $T_4 = 305$ kgf と求められた。販売元の製品情報によればワイヤー1本あたりの（静的な）耐荷重は約 650 kgf であるため、ワイヤー1では耐荷重を上回る張力が生じて破断した可能性が示唆された。なお、風速 30.9 m/s（令和元年9月の台風15号時）の北北東の風では $T_1 = 530$ kgf となり、ワイヤーの耐荷重よりも低い値である。

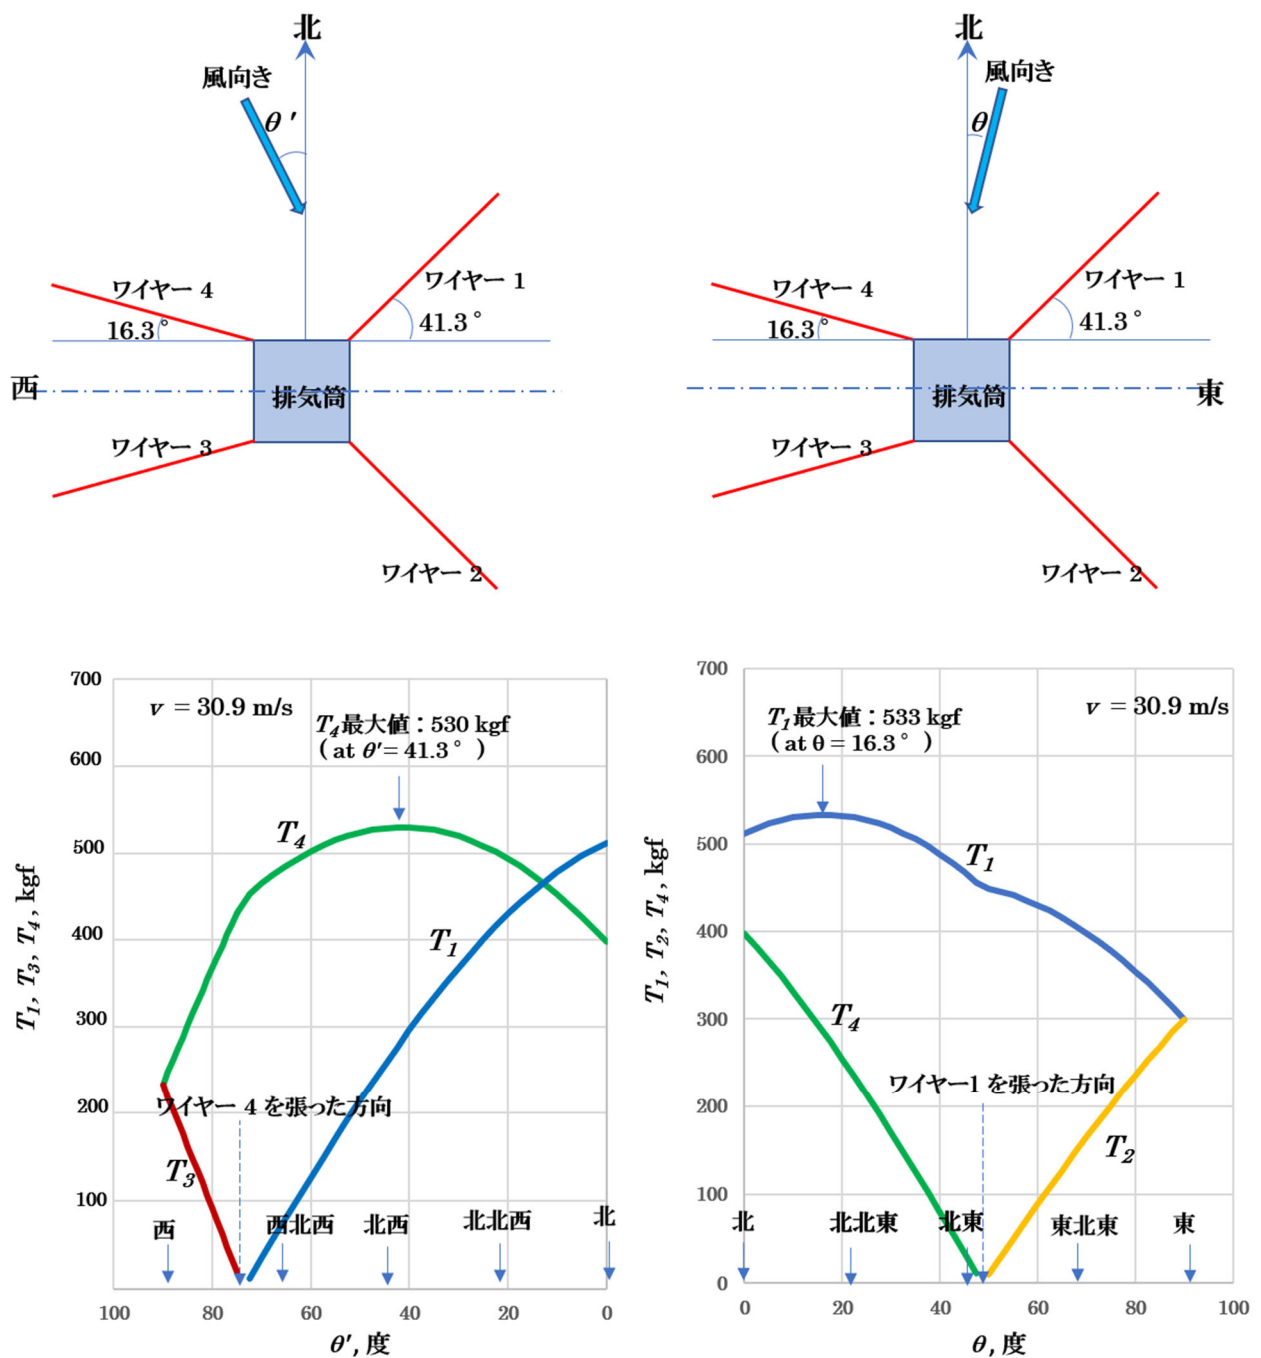
図4：風速 30.9 m/s の風によってワイヤー1-4 に発生する張力 $T_1 - T_4$ に対する風向の効果。

図4より、風向がほぼ北北東方向の時にワイヤー1に最大張力（風速 30.9 m/s では 533 kgf）が発生すると評価された。本事象時の風向は、ワイヤーにとって最も厳しい条件に近かったと考えられる。

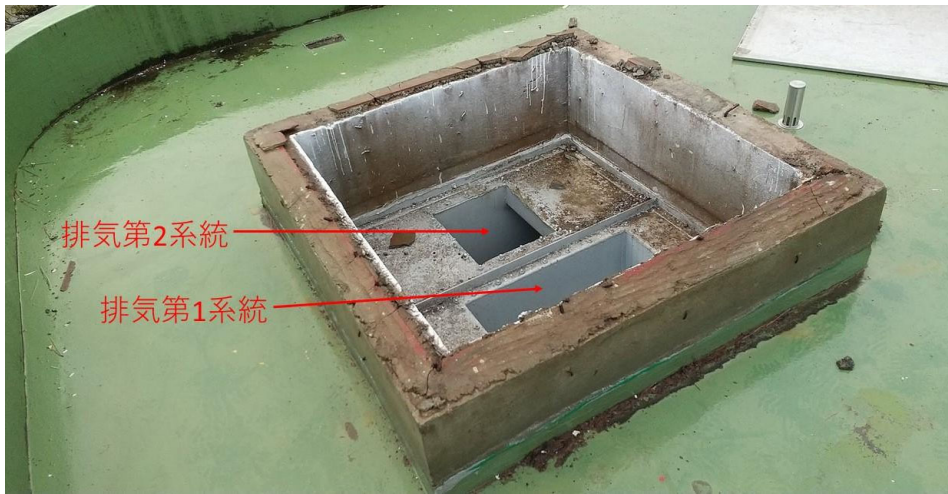
図1 研究棟屋根基礎部の全体写真

図 1 に、研究棟屋根基礎部の全体写真を示す。研究棟屋根にコンクリート基礎部（約 150 cm×150 cm）が設けられている。排気第 1 系統および排気第 2 系統（添付資料 4 を参照）のダクトが見られる。

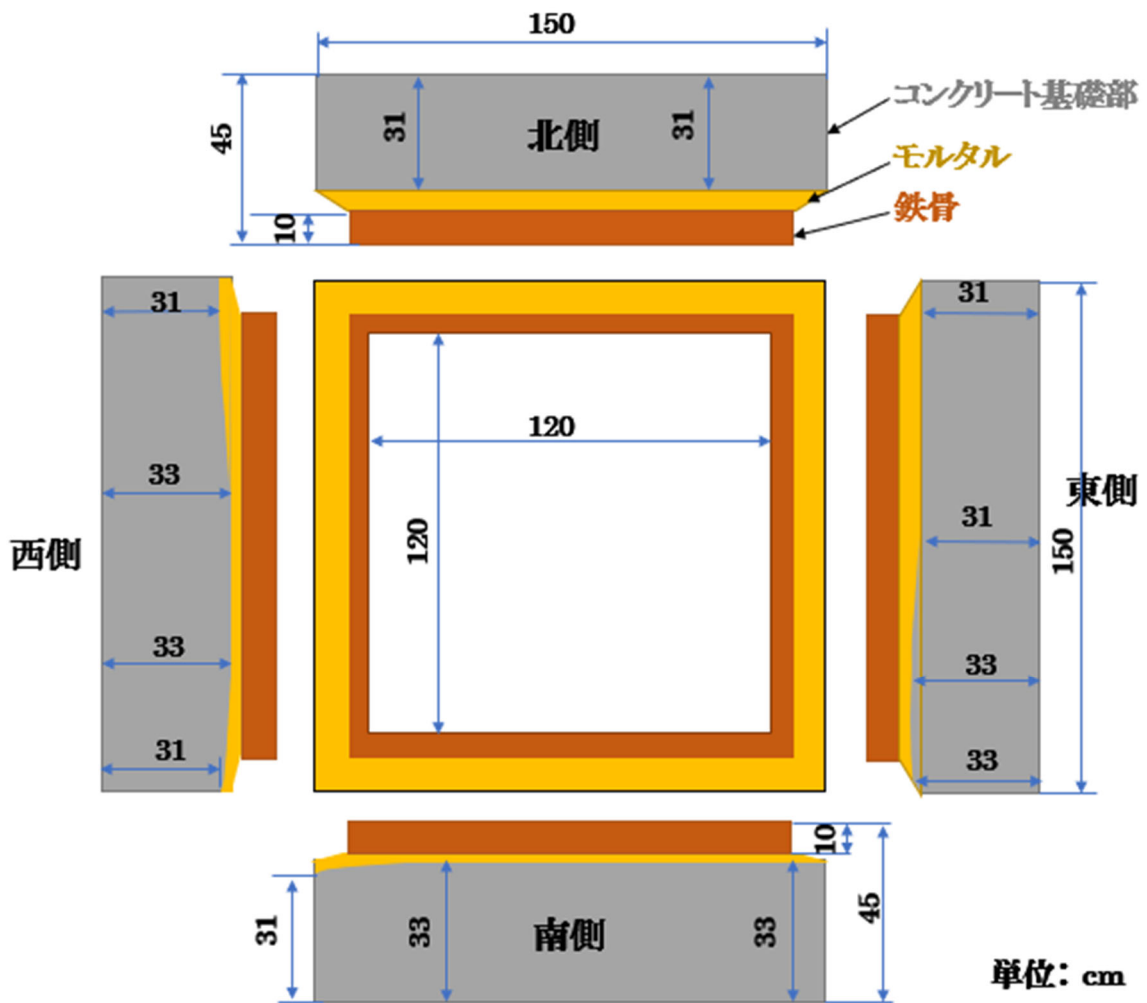
図2 研究棟屋根基礎部の平面図、展開側面図

図 2 に、研究棟屋根基礎部の構造の模式図を示す。基礎部の寸法は、平面図に示すように、外寸約 150 cm×150 cm、内寸約 120 cm×120 cm である。コンクリート製基礎部の高さは、展開側面図に示すように、北側および東側では約 31 cm、南側および西側では約 33 cm である。コンクリート製の基礎部の上にモルタルが盛られており、モルタル厚さは、北側では（5－7）cm、東側では（1－4）cm、南側では（1－3）cm、西側では（3－4）cm である。施工時には、モルタル厚さの調整によってモルタル上面の水平を確保したものと考えられる。

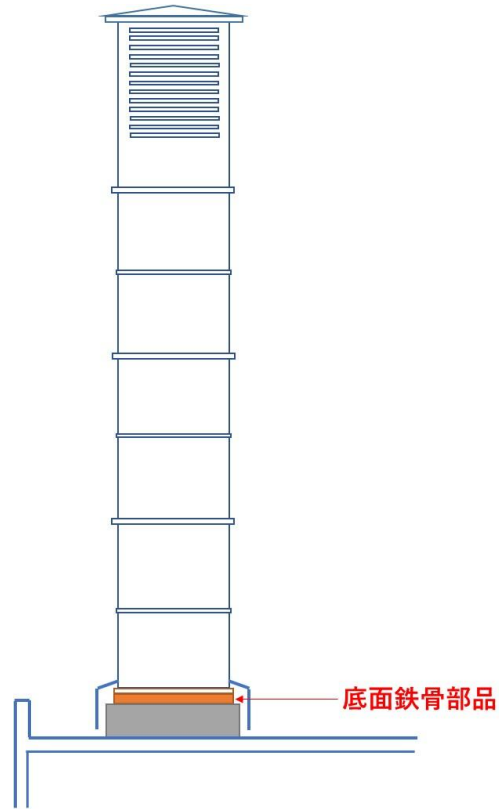
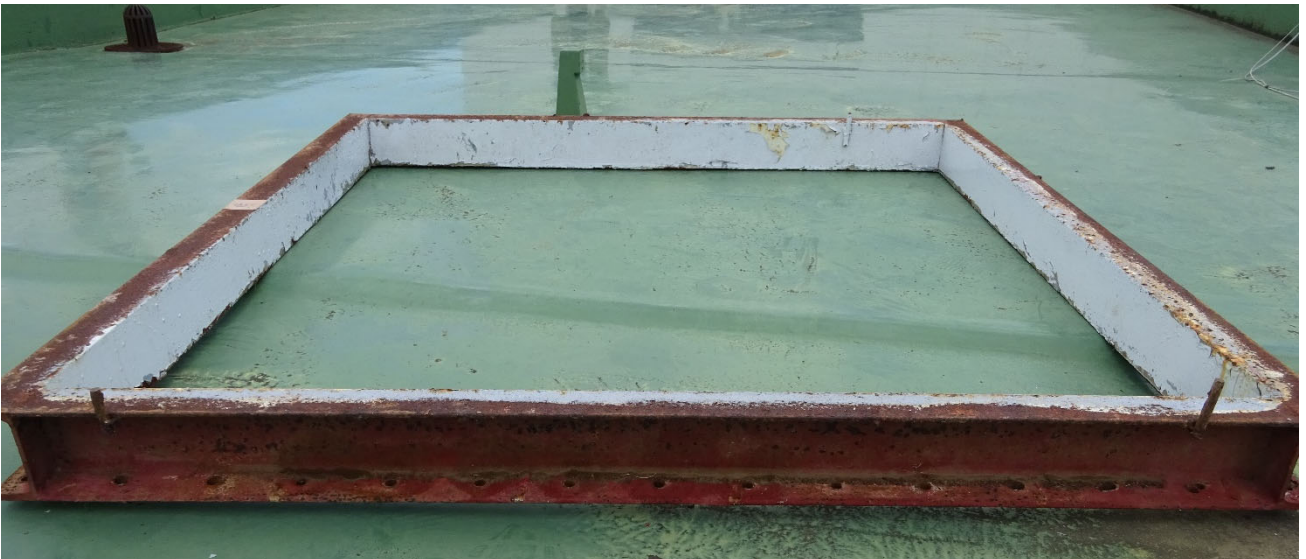
図3 排気筒底面鉄骨部品の位置および写真
(写真は倒壊した排気筒底面から取り外した状態であり、屋根基礎側が上側、排気筒側が下側)

図 3 に、排気筒底面の鉄骨部品の写真を示す。図 4 に、研究棟屋根基礎部とこの鉄骨部品との接合の模式図を示す。鉄骨部品は約 130 cm×130 cm×10 cm である。図 5 に、研究棟屋根基礎部に鉄骨部品を乗せた状態の写真を示す。上から撮影した写真である。鉄骨部品は、基礎部あるいはモルタルに固定された鉄筋と合計 21 箇所接合されていた。接合箇所の位置は不規則であり系統的に決められたとは考えにくく、排気筒設置はいわば現物合わせのような方法で施工された可能性が示唆された。このことは、モルタルの厚さを調整して水平をとった可能性からもうかがえる。

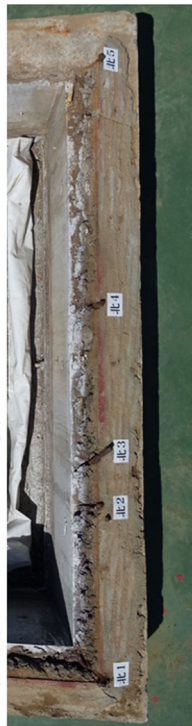
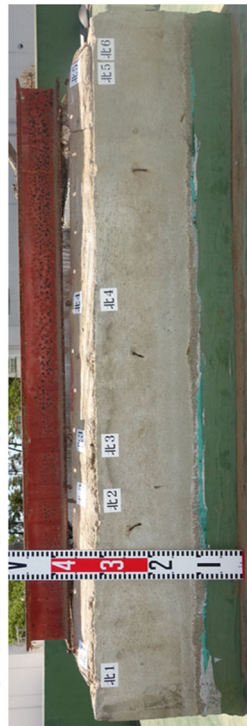
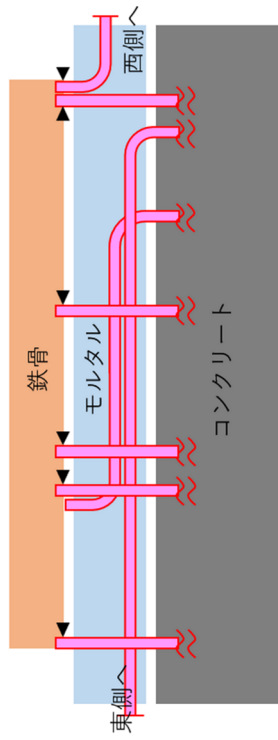
図6 北側部分の写真および模式図
(模式図には、鉄筋の位置関係の推定図も示す)

合計 21 本の鉄筋の接合について、18 箇所では鉄骨部品と鉄筋との溶接部が破断していた。3 箇所（東 6、西 1、西 5）では鉄筋と鉄筋との溶接部が破断していた。21 箇所の破断箇所のいずれにおいても破断面の腐食（錆）が進行しており、金属光沢を有する新しい破断面は見られなかった。したがって、21 箇所の破断箇所全てにおいて、破断は本事象以前に起きていた可能性が高い。

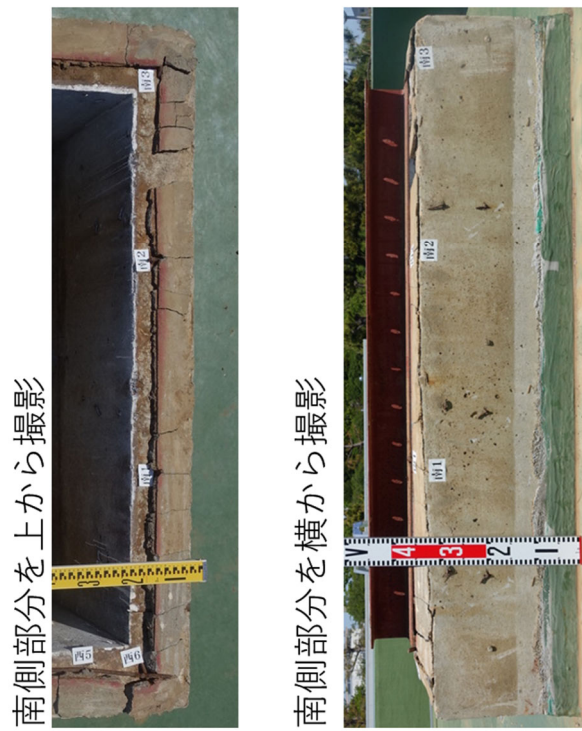
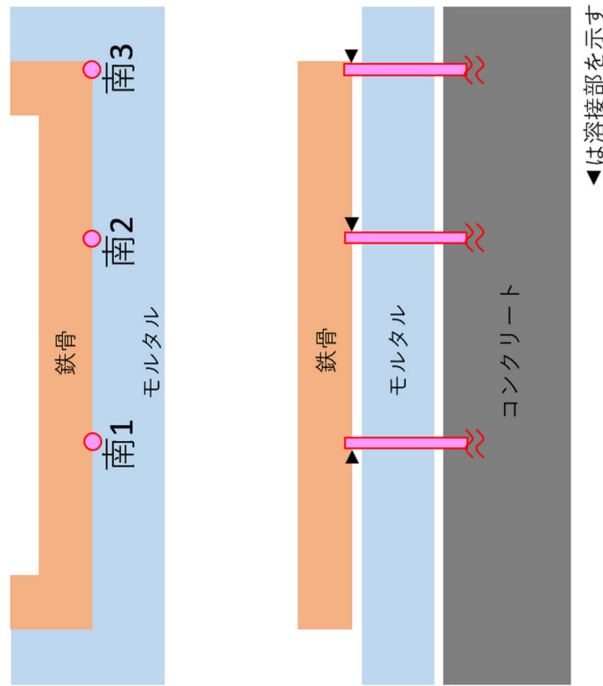
図8 南側部分の写真および模式図
(模式図には、鉄筋の位置関係の推定図も示す)

基礎側の鉄筋について、西 2、西 3 および西 6 の鉄筋②は西向きに傾いていた。さらに、西 2 と西 3 では、鉄骨部品との距離が大きかった。南 1 は東向きに傾いていた。南 2 は溶接部が下向きとなって北向きに倒れていた。南 3 は東向きに倒れていた。これら 6 箇所では排気筒倒壊の際に鉄筋が変形した可能性も考えられる。
