事故・故障等発生報告書

令02原機(科)082  
令和3年1月22日

原子力科学研究所核融合炉物理実験棟（FNS棟）消火栓ポンプ室  
における火災について（第2報）

FNS棟消火栓ポンプ室における火災について

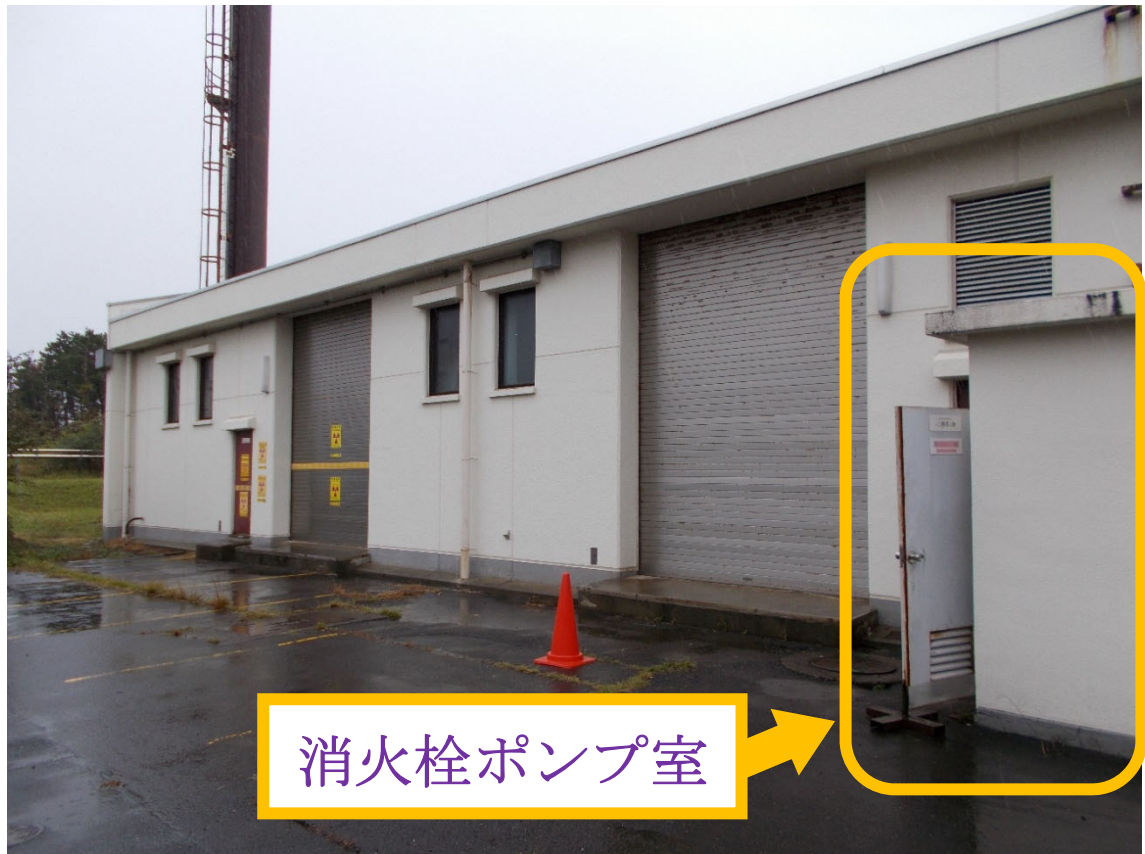
写真1 FNS棟西面

消火栓ポンプ室

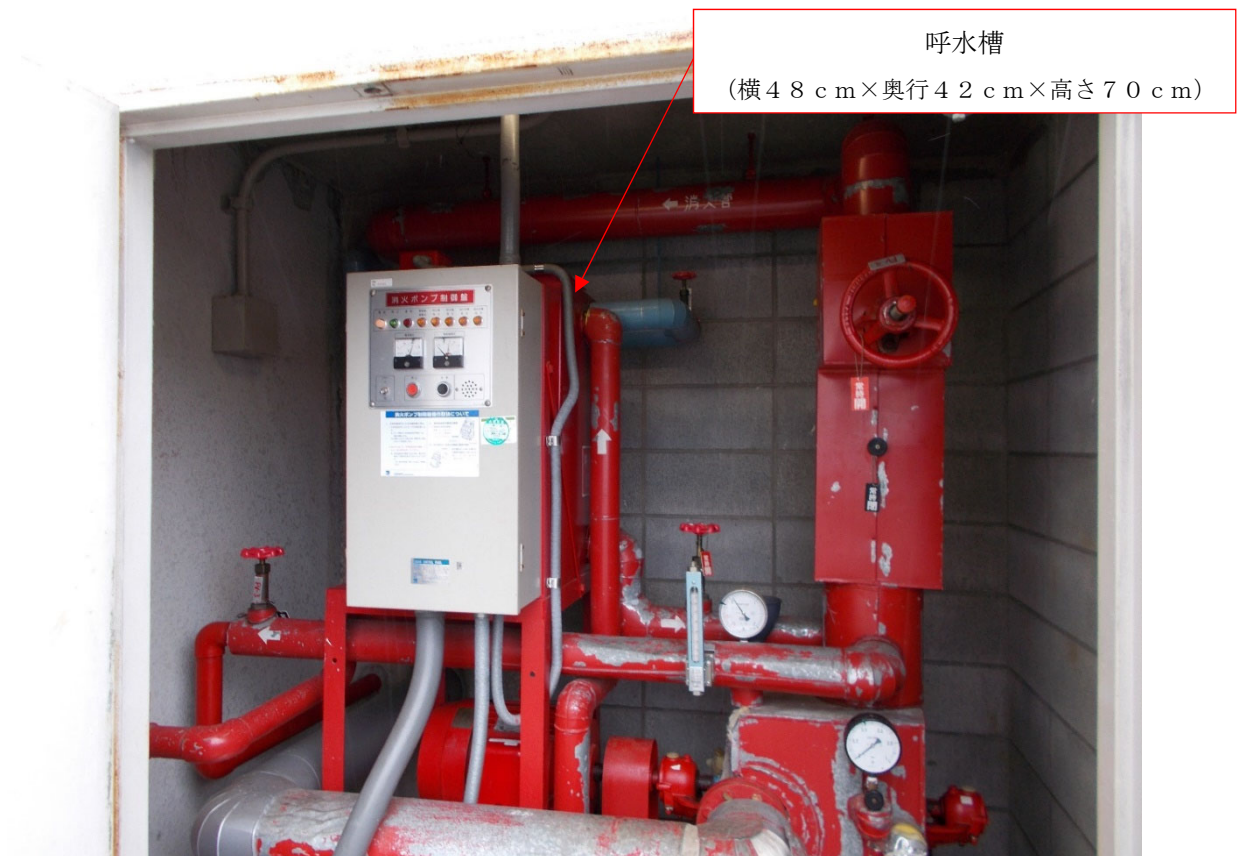
写真2 消火栓ポンプ室内（呼水槽は操作盤裏）

10月7日（水）13時30分頃、FNS棟消火栓ポンプ室において請負企業作業員4名（A、B、C、D）は消火栓設備の定期点検を開始した。消火栓ポンプ呼水槽内面の清掃が終了し、消火栓ポンプ呼水槽内部に水を注水した。15時50分頃、請負企業作業員Aが消火栓ポンプ呼水槽の側面から水が漏洩（2mm程度のピンホールが1箇所）していることを発見したため、作業を中断し、15時53分頃、請負企業作業員Bが工務第1課作業責任者（以下「作業責任者」という。）に連絡した。作業責任者の判断で、作業手順を確認後の16時10分頃から消火栓ポンプ呼水槽のピンホール補修作業を開始し、16時11分、消火栓ポンプ呼水槽内の水を排水し、16時16分に外側側面の補修を始めた。（写真1、2参照）

呼水槽

(横48cm×奥行42cm×高さ70cm)

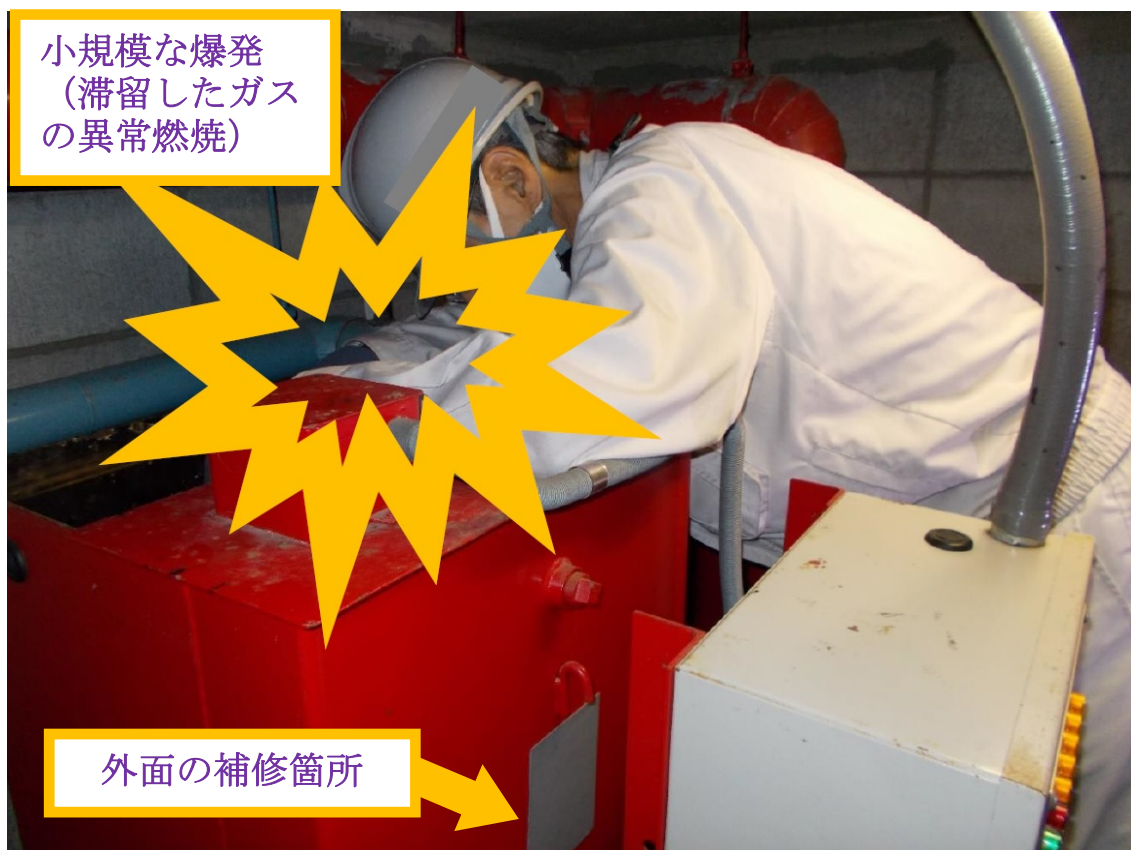
写真3 消火栓ポンプ呼水槽の内面補修時の様子 (模擬)

請負企業作業員Aは、消火栓ポンプ呼水槽外側側面の補修を終え、消火栓ポンプ呼水槽内面補修（補修シートを貼付）に際し消火栓ポンプ呼水槽内面が濡れていたため長袖をまくった状態で作業を開始した。請負企業作業員Aは、ヒートガンで補修部を乾燥させた（写真3、4参照）後、脱脂するためにパーツクリーナー液（有機溶剤 [イソオク

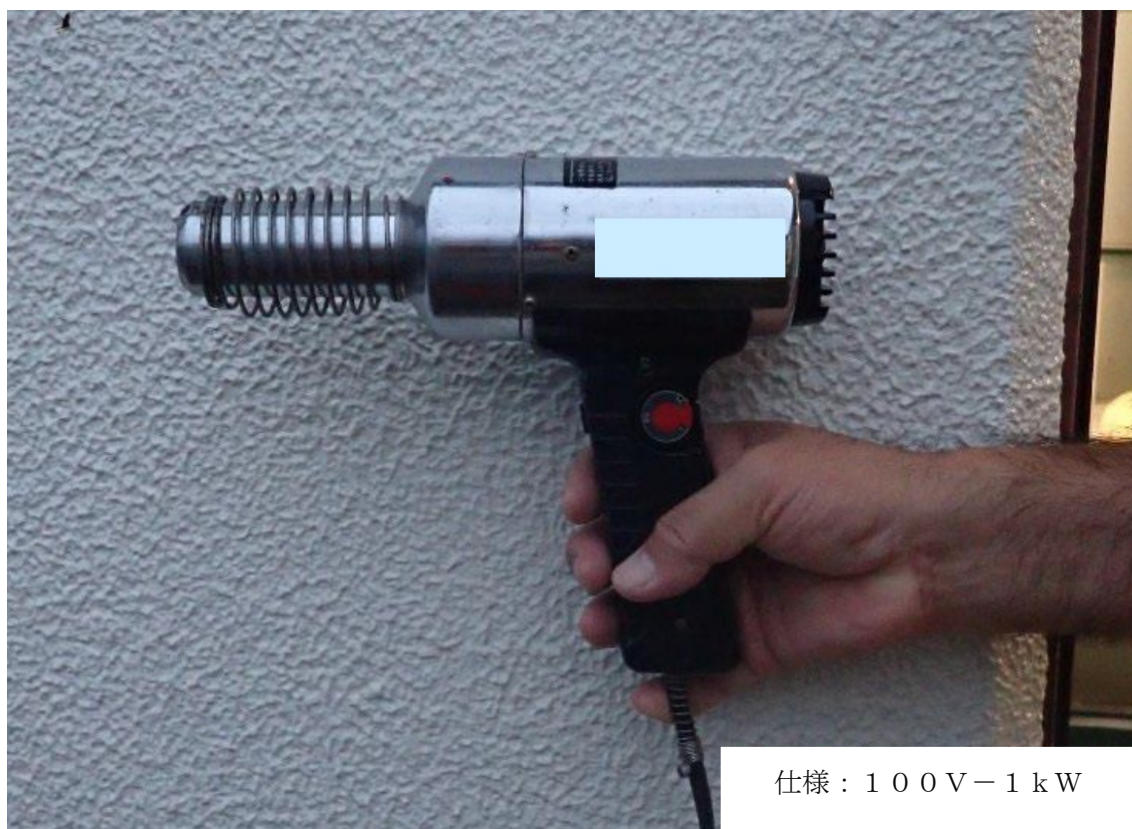
写真4 ヒートガン

とにより約300ccのプロパンガス（発火点約490℃）が消火栓ポンプ呼水槽（容積約140L）の底部に滞留した。漏洩箇所を乾燥させるため、ヒートガンの電源を投入したところ、ヒートガンから吹き出す温風により消火栓ポンプ呼水槽の底部に滞留していたプロパンガスが巻上げられ、空気との攪拌が進行し、局所的にプロパンガスの爆発範囲となる約2～9%程度の混合気体が生成された。約10秒経過した時に、ヒートガンの吸い込み口から爆発範囲となったプロパンガスと空気の混合気体が吸い込まれ、ヒートガン内部のモータによる火花若しくは高温となった電熱線との接触によりプロパンガスに引火し、小規模な爆発（滞留したガスの異常燃焼）が発生した。

この対策として、所内で使用する可能性のある機器について、ヒートガンを含め高温の熱源や作業により火花を発生得る機器を網羅的に抽出した上で、引火性物質（危険物、有機溶剤等）との同時使用を行わないようにすること、及び、スプレー缶を使用する時は、「使用上の注意」を確認し、換気を十分行うなど濃度が爆発範囲とならないよう引火性物質の滞留防止を行うことを徹底する。このため発災部署及び所の要領等にこれらのことを記載するとともに、職員及び請負企業作業員等に対して教育を行った。

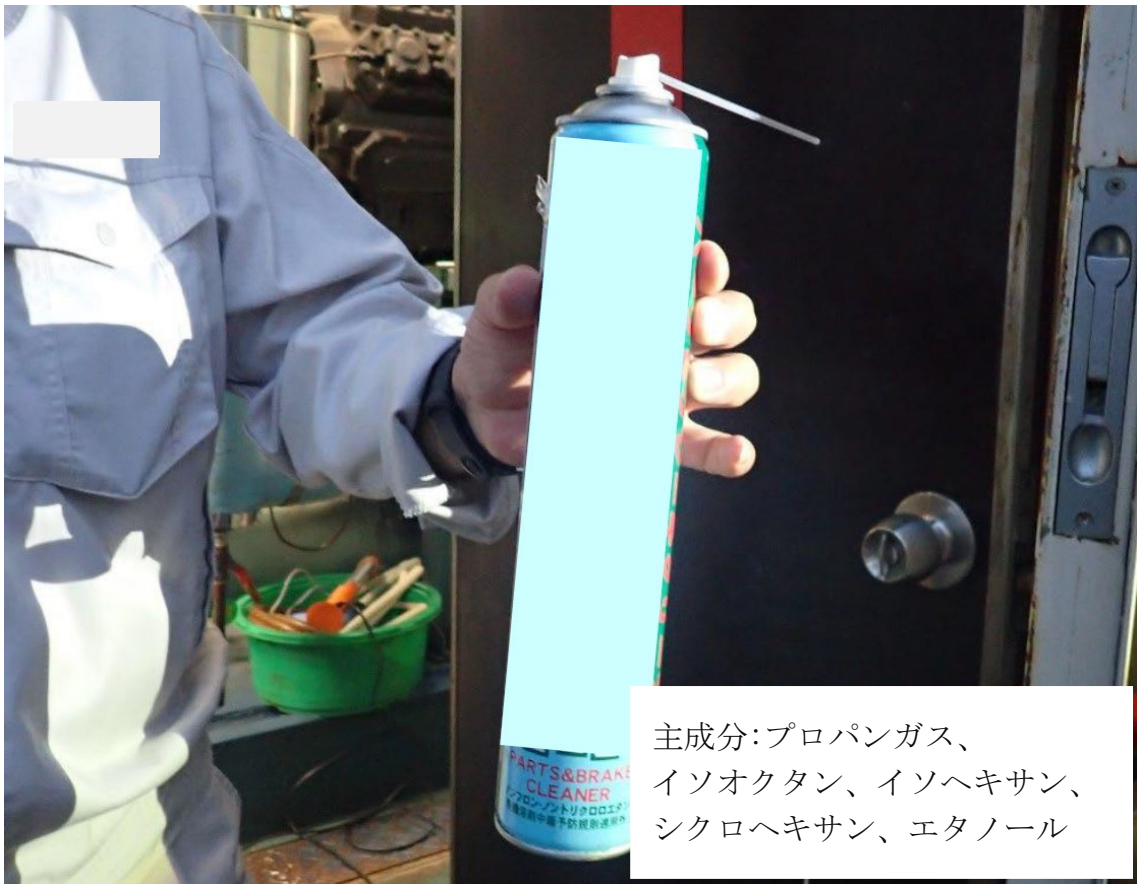
写真5 パーツクリーナー

タン、イソヘキサン他]及び有機溶剤を噴出させるためのプロパンガス) (写真5参照)を吹き付けた。補修部の乾燥状態を確認したところ、乾燥が不十分だったため再度ヒートガンを使用した。使用開始後10秒程度経過したところで、小規模な爆発(滞留したガスの異常燃焼)が発生し、熱風により請負企業作業員Aが負傷(出血なし、意識あり)した。その後、請負企業作業員Aは、ヘルメット及びマスク(写真6参照)を外し、水で顔を冷やした。

請負企業作業員Aは当該補修作業において約2秒間、パーツクリーナー液を吹き付けていることから、2秒間の噴出時間で放出されるプロパンガスの量を水上置換法により計測した結果、プロパンガスの噴出量は約300ccとなることがわかった。プロパンガスは、空気より比重が大きいため(空気の約1.5倍)、消火栓ポンプ呼水槽の内部においてパーツクリーナー液を吹きかけたことにより、約300ccのプロパンガスが消火栓ポンプ呼水槽の底部に滞留したものと推定した。

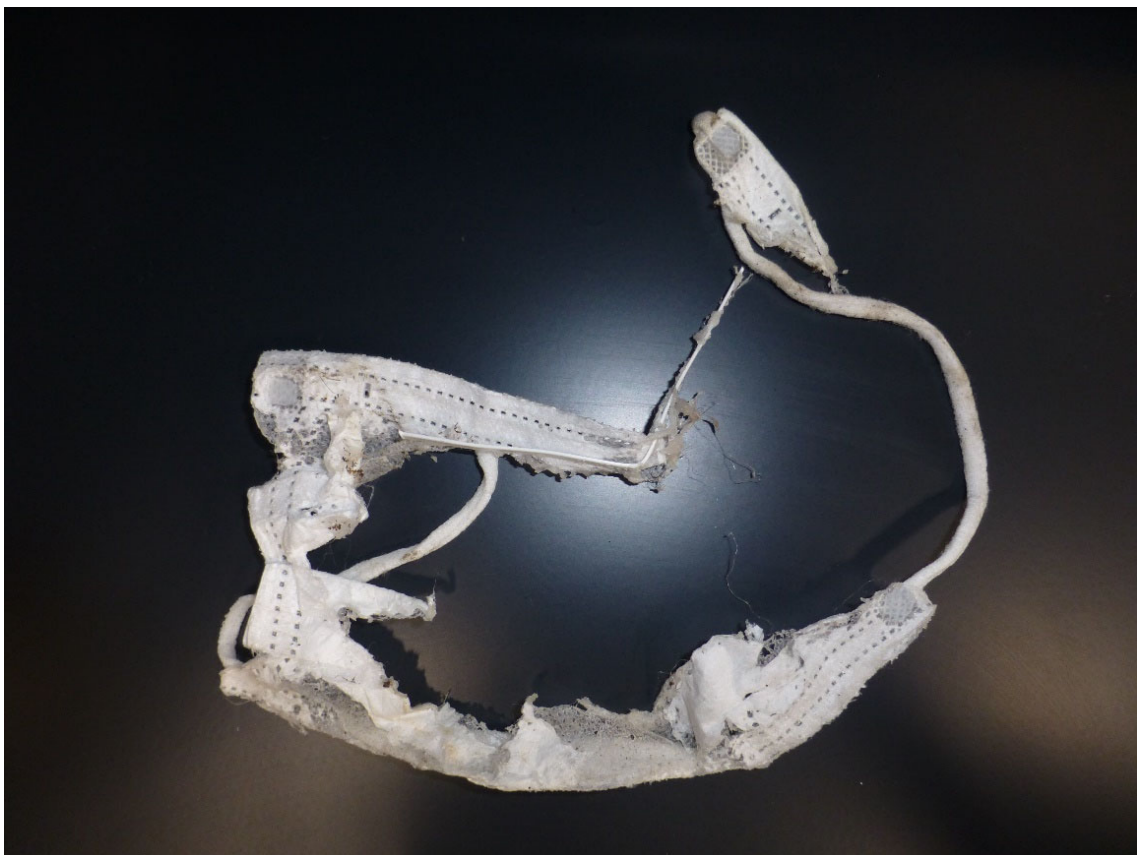
写真6 請負企業作業員Aが着用していたマスク

(公設消防から調査依頼があり、本人の記憶がないため探索した結果、コールド機械室にて回収したもの(10月13日)。マスクの状態から請負企業作業員Aは熱風を浴びて負傷したと考えられる。)

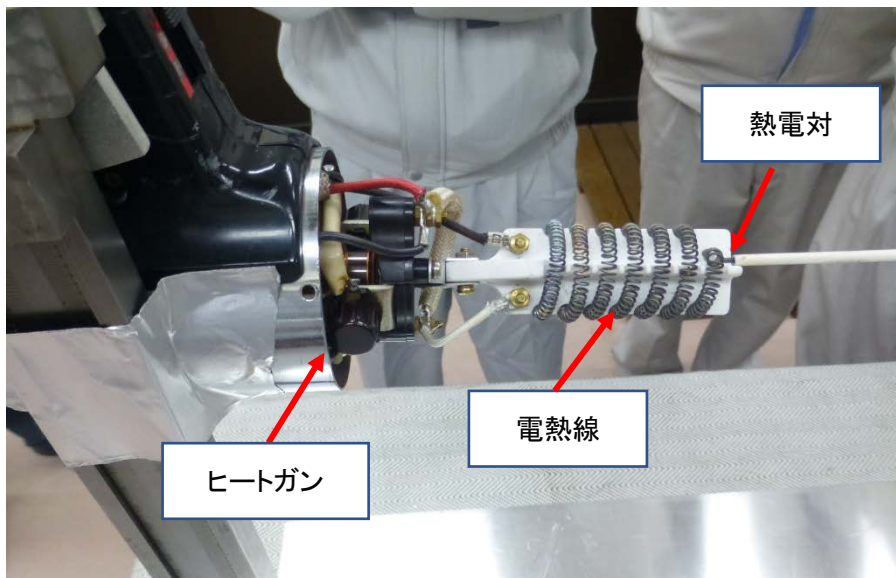
写真1 測定の様子(ヒートガンの電熱線に熱電対を接触させた)

ヒートガンの電熱線の温度上昇について熱電対及び赤外線サーモグラフィカメラを用いて測定した(写真1参照)。

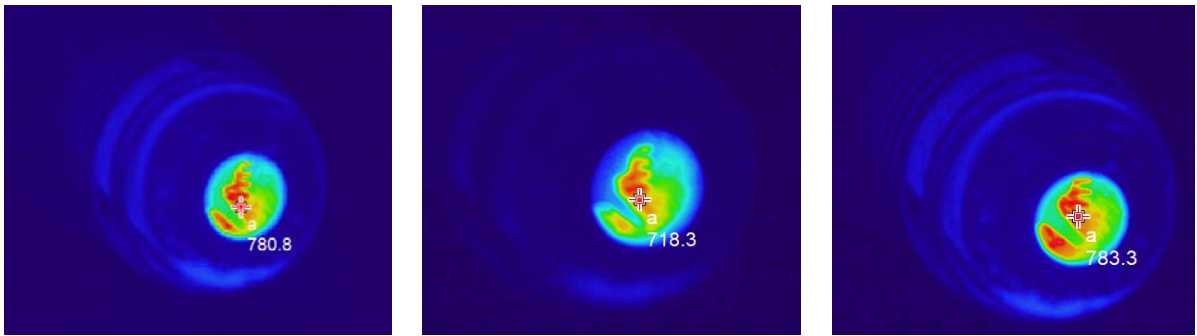
写真2 赤外線サーモグラフィカメラによる各々の測定回数に対応する  
ヒートガン内の電熱線温度

ヒートガンの出口付近を熱電対、ヒートガンの内部を赤外線サーモグラフィカメラでそれぞれ測定した。測定結果を表1、2及び写真2に示す。

ヒートガンの内部は、最大783℃まで上昇したが、出口付近はファンの風による影響を受けたため、その温度は約320℃程度であった。

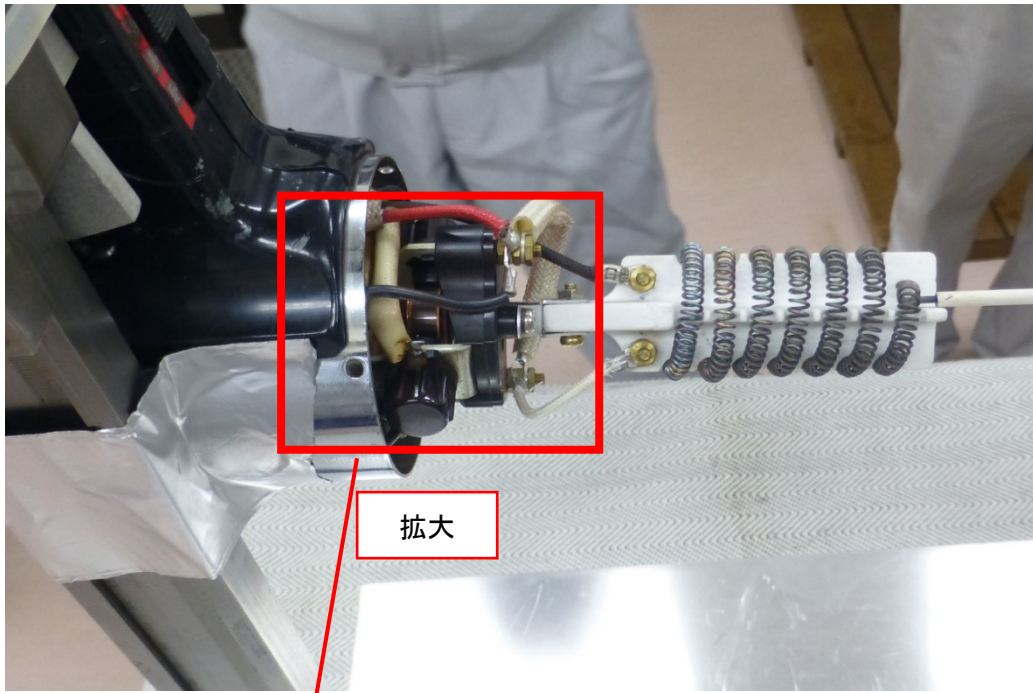
写真3 使用していたヒートガン内部

また、ヒートガンのカバーを外して内部を調査したところ、ヒートガンを通電状態にする送風用のモータブラシから火花が発生することが判明した(写真3、4参照)。

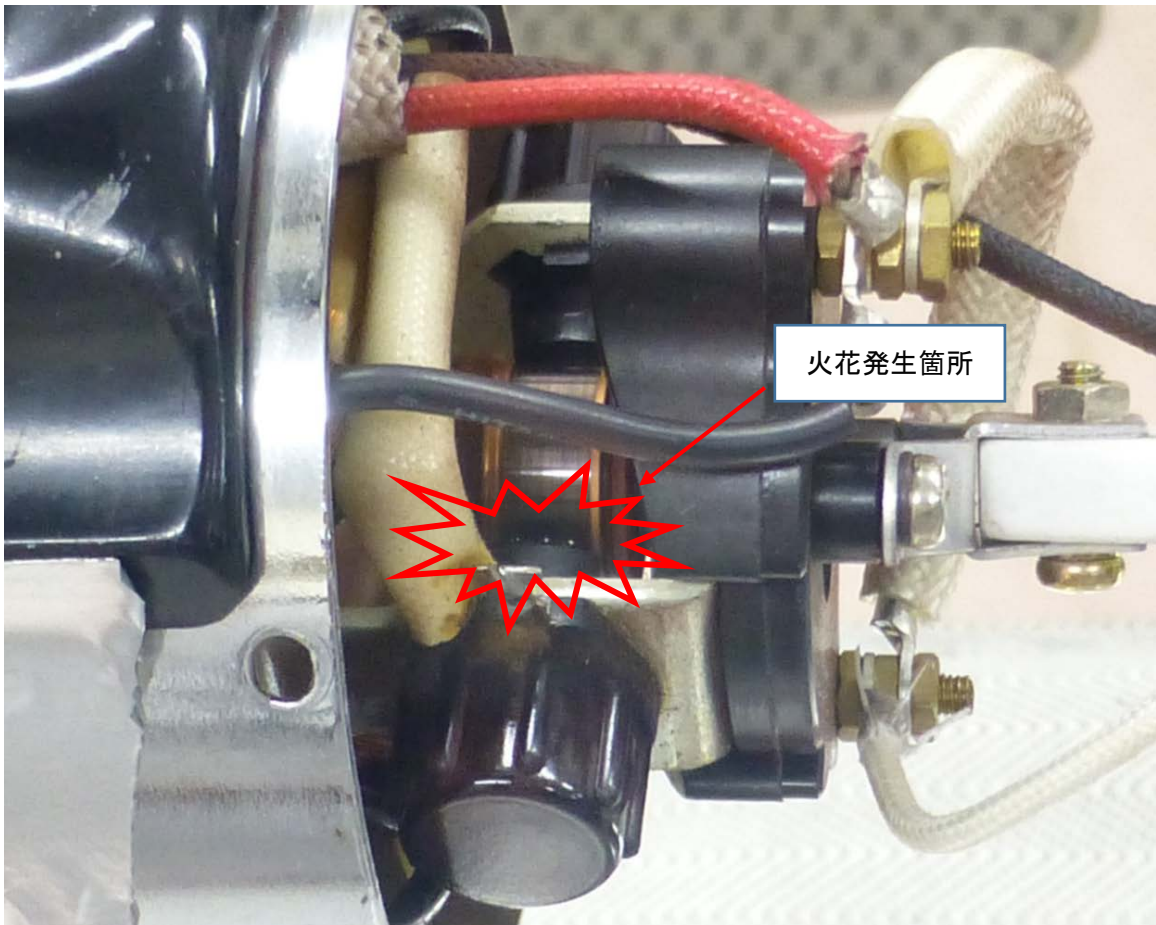
写真4 ヒートガンに電源を投入した際の火花発生箇所

また、測定を開始する前にヒートガンの通電試験を実施したところ、送風用のモータブラシから火花が発生することが判明した。

火花発生箇所

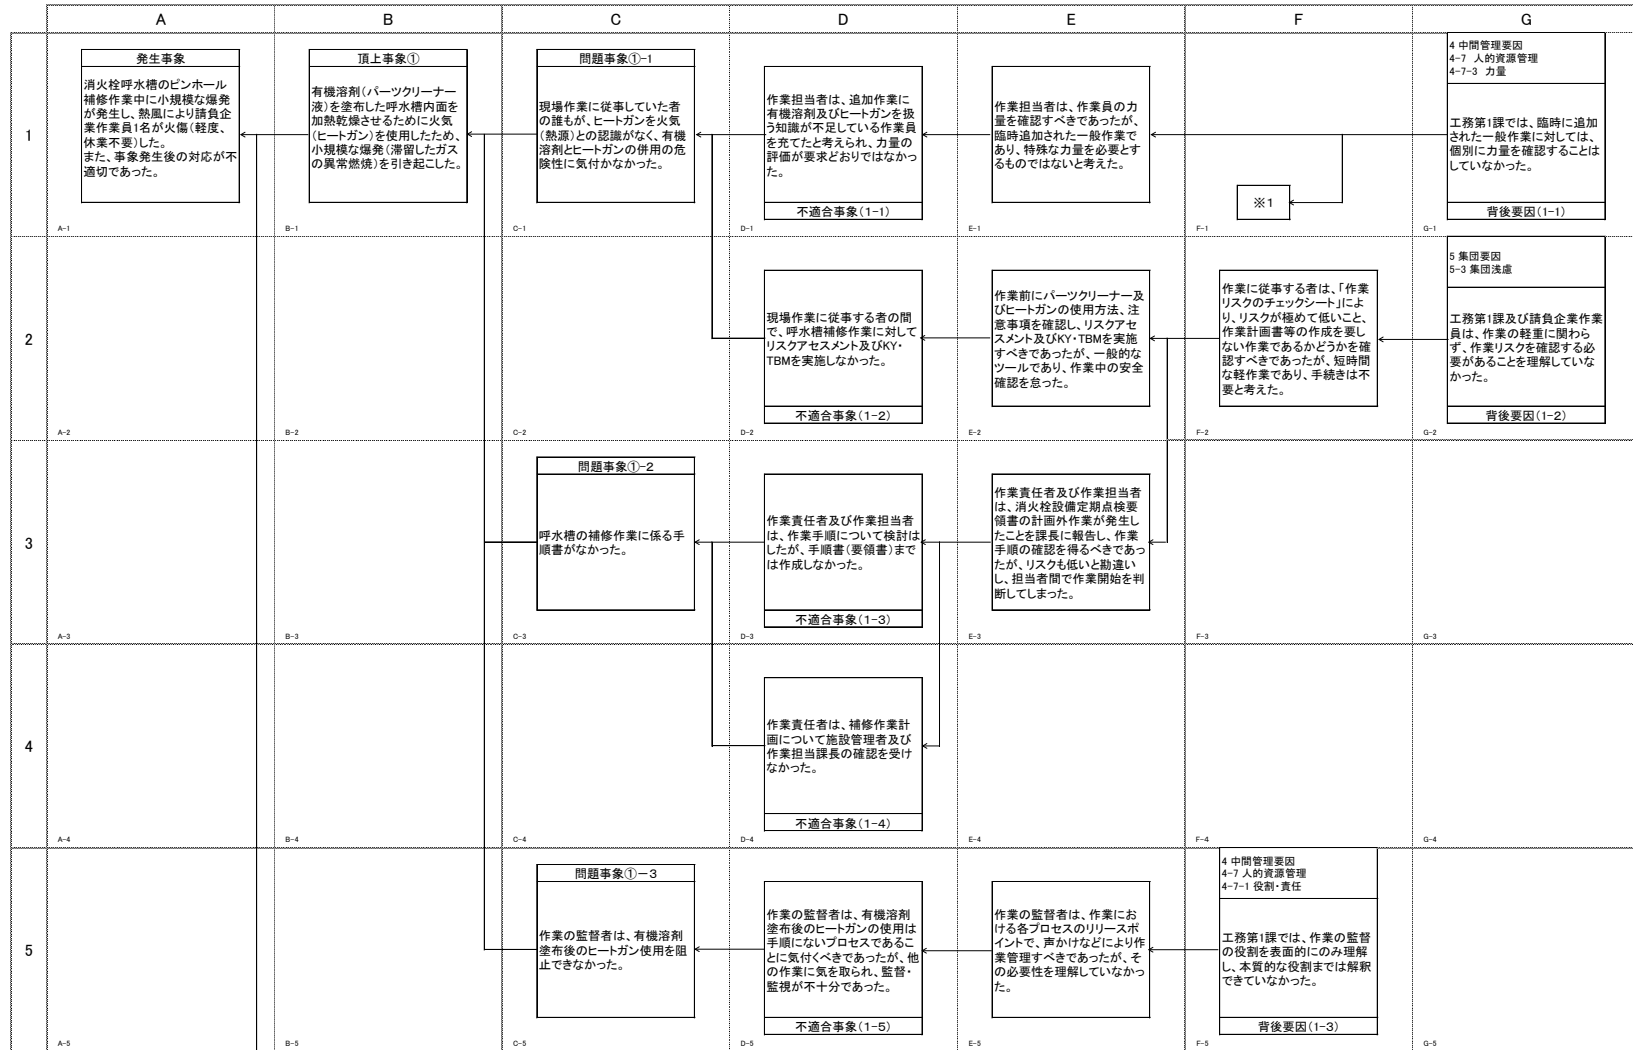
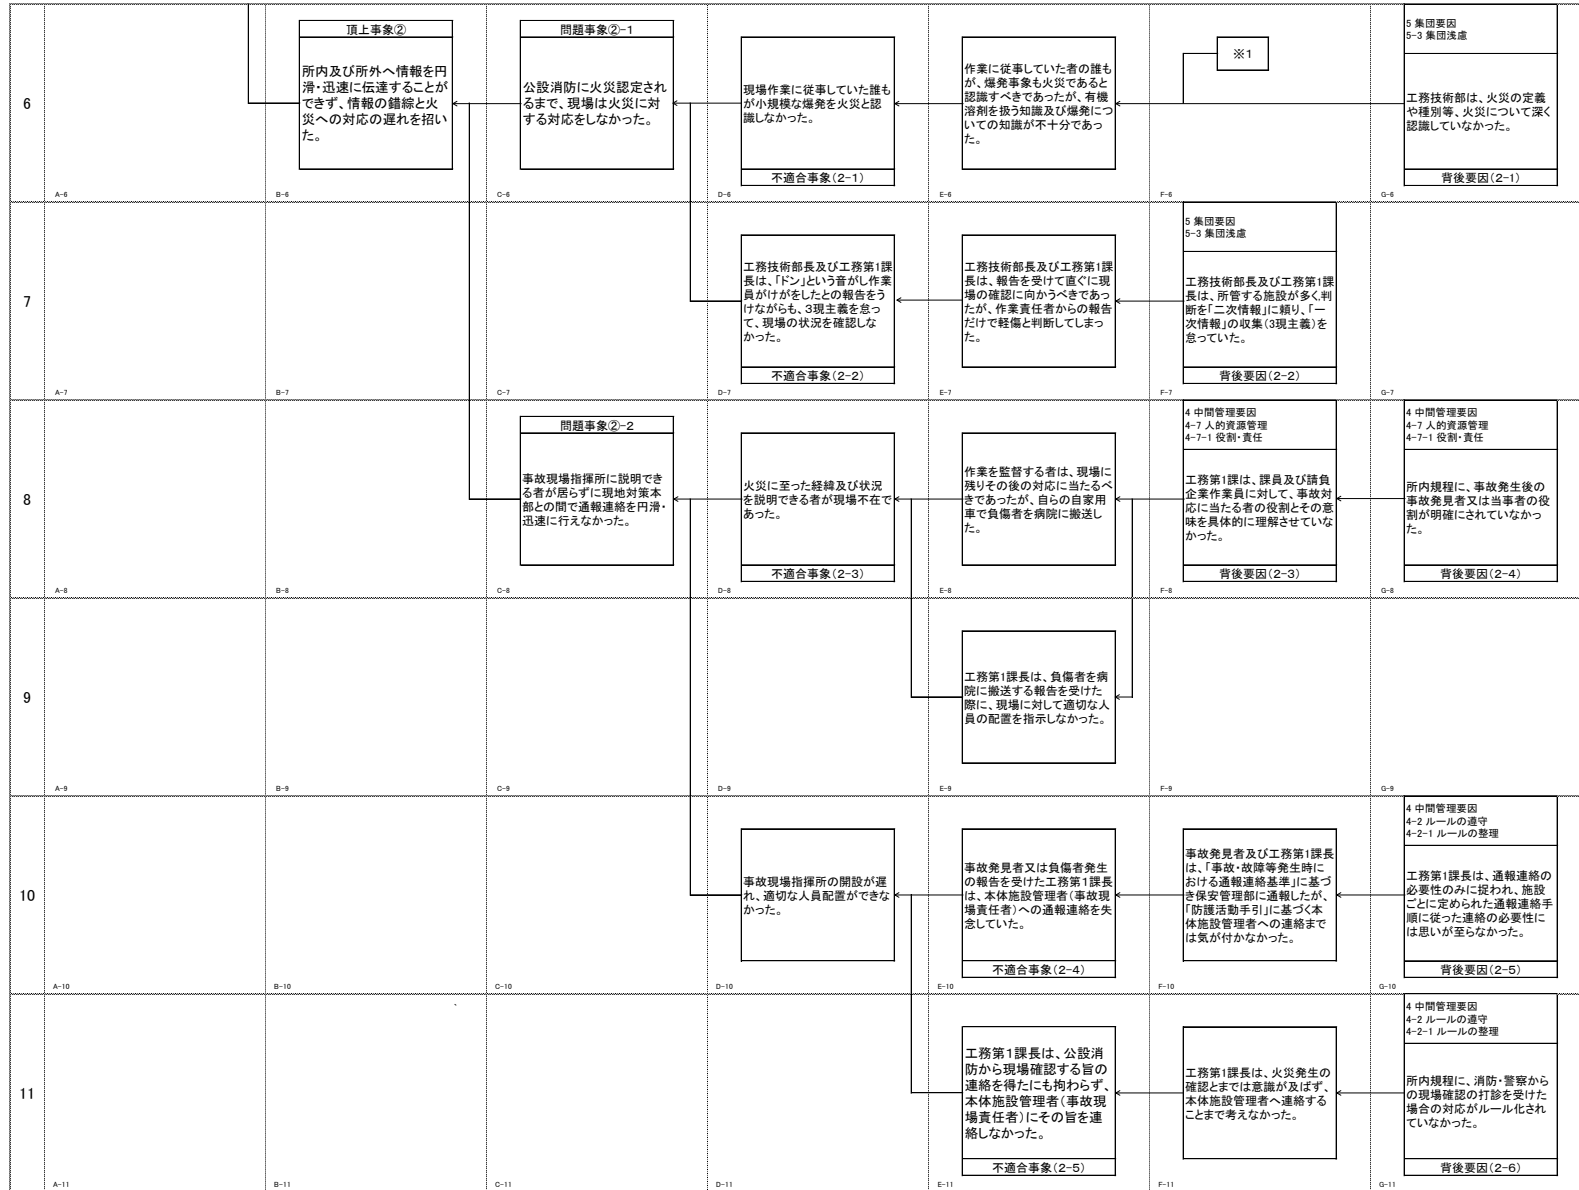
図1 要因分析図(1/2)

図1に本件の分析に関する要因分析図を示す。また、特定された間接的な要因（背後要因）を次に示す。

- (1-1) 工務第1課では、臨時に追加された一般作業に対しては、個別に力量を確認することはしていなかった。
- (1-2) 工務第1課及び請負企業作業員は、作業の軽重に関わらず、作業リスクを確認する必要があることを理解していなかった。
- (1-3) 工務第1課では、作業の監督の役割を表面的にのみ理解し、本質的な役割までは解釈できていなかった。

- (2-1) 工務技術部は、火災の定義や種別等、火災について深く認識していなかった。
- (2-2) 工務技術部長及び工務第1課長は、所管する施設が多く、判断を「二次情報」に頼り、「一次情報」の収集（3現主義）を怠っていた。
- (2-3) 工務第1課は、課員及び請負企業作業員に対して、事故対応に当たる者の役割とその意味を具体的に理解させていなかった。

- (2-4) 所内規程に、事故発生後の事故発見者又は当事者の役割が明確にされていなかった。
- (2-5) 工務第1課長は、通報連絡の必要性のみに捉われ、施設ごとに定められた通報連絡手順に従った連絡の必要性には思いが至らなかった。
- (2-6) 所内規程に、消防・警察からの現場確認の打診を受けた場合の対応がルール化されていなかった。

- ①工務第1課長は、KY・TBM実施時に一般工具も含め、作業員の経験及び知識の有無を確認するプロセスを追加する。工務技術部は、今回の補修作業について作業単位に細分化し、リスクアセスメントを実施して必要な力量評価を確認できる方法を整備する。【背後要因(1-1)への対策】
- ②工務第1課長は、リスク発現を阻止するための必要事項及び手順書作成の意義、リスクアセスメント及びKY・TBM実施の意義が定着するまで繰り返し教育する。【背後要因(1-2)への対策】

- ③工務第1課長は、作業工程ごとの作業監督時の立ち位置も含めて監督のあり方を再検証するとともに、各プロセスのリリースポイントでの監視・監督義務等を明文化し、リリースポイントでの声かけによる作業管理を行う。【背後要因(1-3)への対策】
- ④所として、通報連絡基準に爆発発生時の対応を追加するとともに、作業員全員が即座・容易に判断可能なように、火災通報ポスターを改善(爆発も火災に含まれる旨を表記)し、作業場の目につく場所に掲示する。【背後要因(2-1)への対策】

- ⑤工務技術部は、担当副所長により示された事故・トラブル時の初動対応に係る情報収集の重要性及び3現主義の考え方を踏まえた上で、事象の連絡を受けた際に、部長及び課長が現場確認することを部の要領で明文化(改正)し、改正後、工務技術部内で教育を実施する。【背後要因(2-2)への対策】
- ⑥工務第1課長は、課員及び請負企業作業員に対して、事故対応に当たる者の役割とその意味を繰り返し教育する。所として、所内規程にトラブル対応時における事故発見者又は当事者の役割を明確にする。【背後要因(2-3)及び背後要因(2-4)への対策】

- ⑦工務第1課長は、関係する施設ごとに、各自がどこへ連絡しなければならないかという切り口での通報連絡系統図を整備するとともに、ポスター化又は携帯する等いつでも通報連絡先を確認できるようにする。【背後要因(2-5)への対策】
- ⑧所として、消防・警察からの現場確認の打診を受けた場合の対応ルール(6222通報)を整備し、施設の防護活動手引等に反映する。また、ポスター化又は携帯する等いつでも対応を確認できるようにする。【背後要因(2-6)への対策】
