事故・故障等発生報告書

発 生 年 月 日	令和 3 年 3 月 29 日(月)
発 生 場 所	那珂核融合研究所 JT-60 整流器棟整流器室
件 名	那珂核融合研究所 JT-60 整流器棟整流器室における火災について（第 2 報）
状 況 原 因 対 策 環 境 へ の 影 響	別紙のとおり

那珂核融合研究所 JT-60 整流器棟整流器室における火災について（第 2 報）

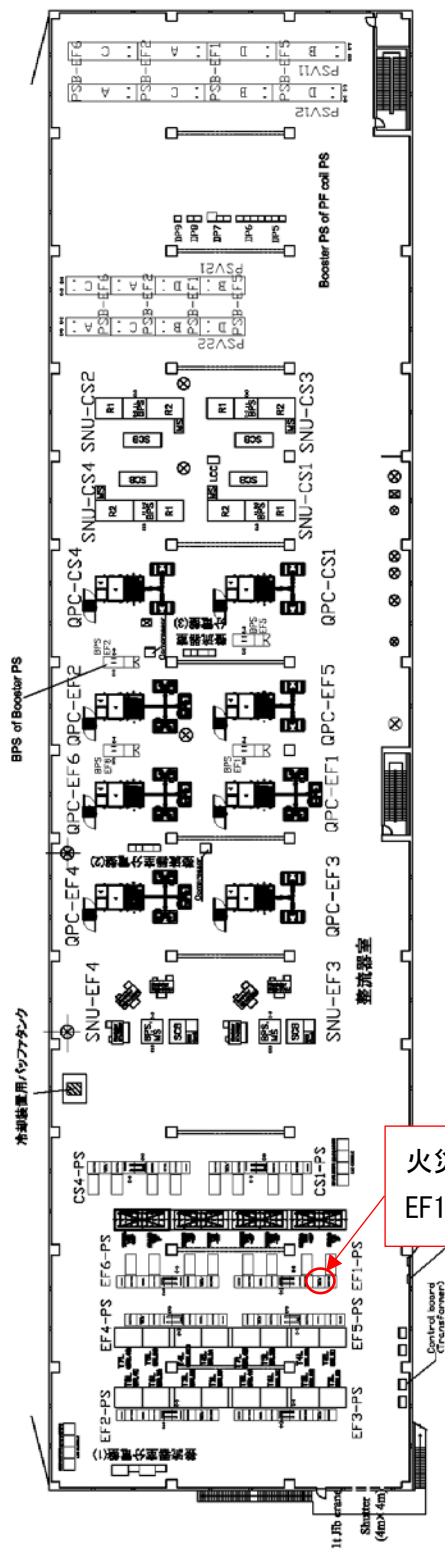
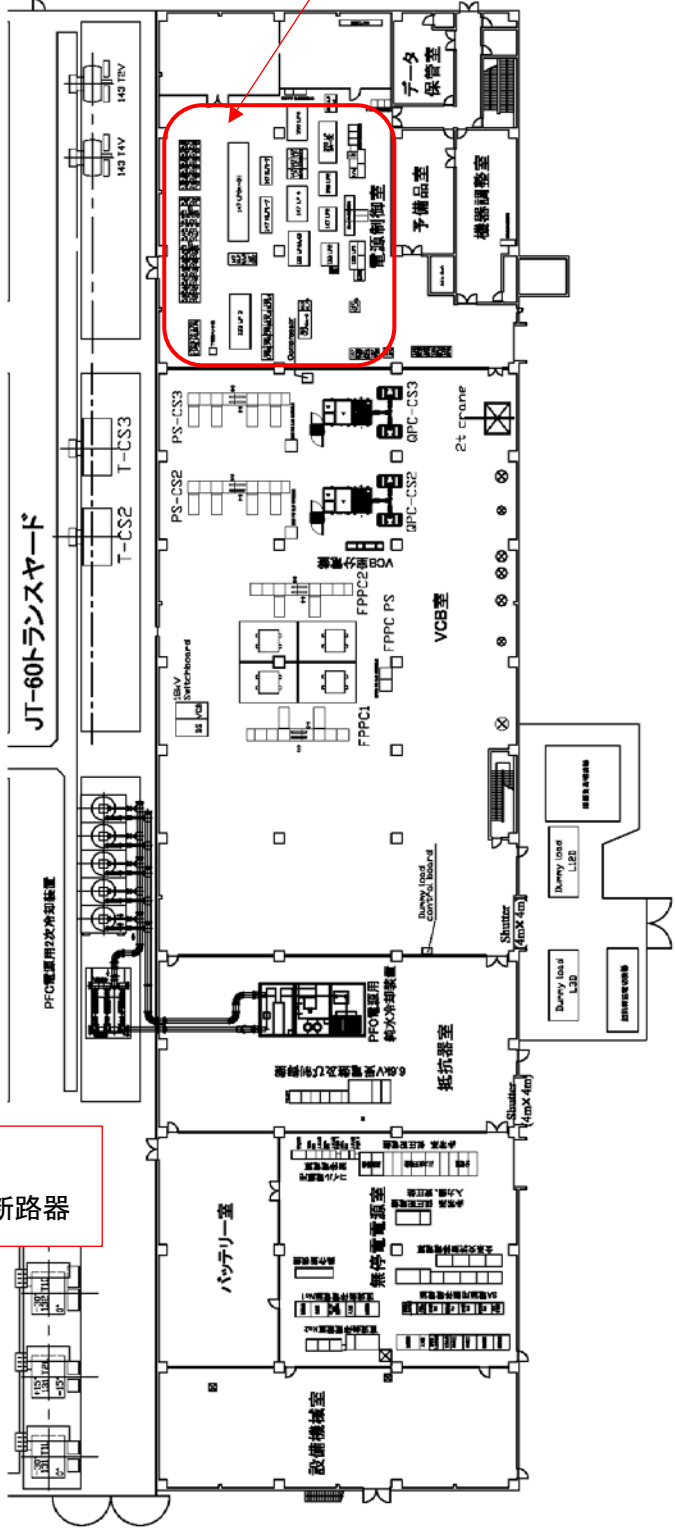
図 2 整流器棟整流器室の火災発生箇所

火災発生箇所
EF1 電源接地断路器

監視カメラで発煙を確認した場所
電源制御室
(請負 4 名、QST6 名の 10 名)

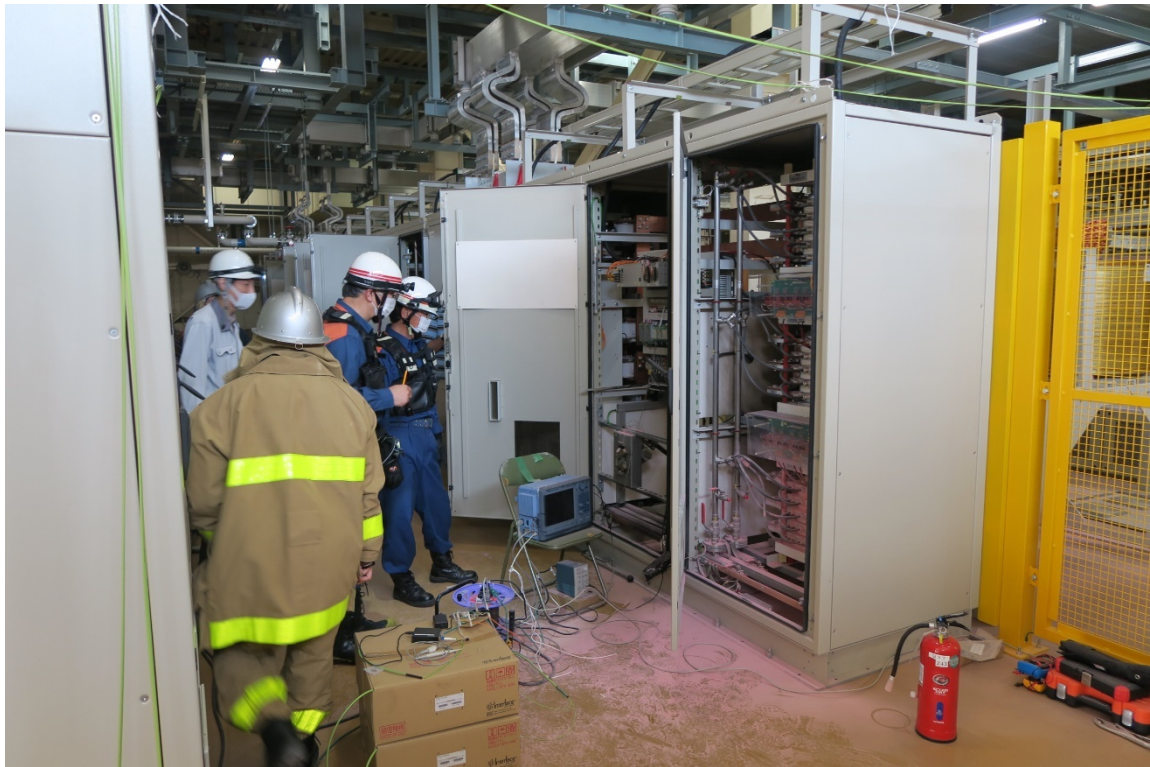
写真 1 : 発災現場写真

当日は、模擬コイルに接続した EF1 電源（図 3）の通電試験を行う計画であった。午前中は、試験開始前の準備作業として、トランス上流の電動発電機及び冷却装置の運転（請負業者）と計測装置の設置（量研職員）を行った。午後から電氣的な保安措置の復旧を行い、電動発電機から交流電圧を印加し通電試験を開始した。電圧を印加した直後の 15 時 7 分頃、JT-60 整流器棟電源制御室の監視カメラにより整流器室に設置されている EF1 電源から発煙を目撃した。目撃後、直ちに交流電圧の印加を停止し、消火器（1 本）による初期消火を行い、発煙は終息した。終息後、目視点検をした結果、EF1 電源内の接地断路器及び接続ケーブルが焼損していた（写真 1、2 参照）。焼損していた接地断路器は入りとなっており、三相短絡接地状態であった。

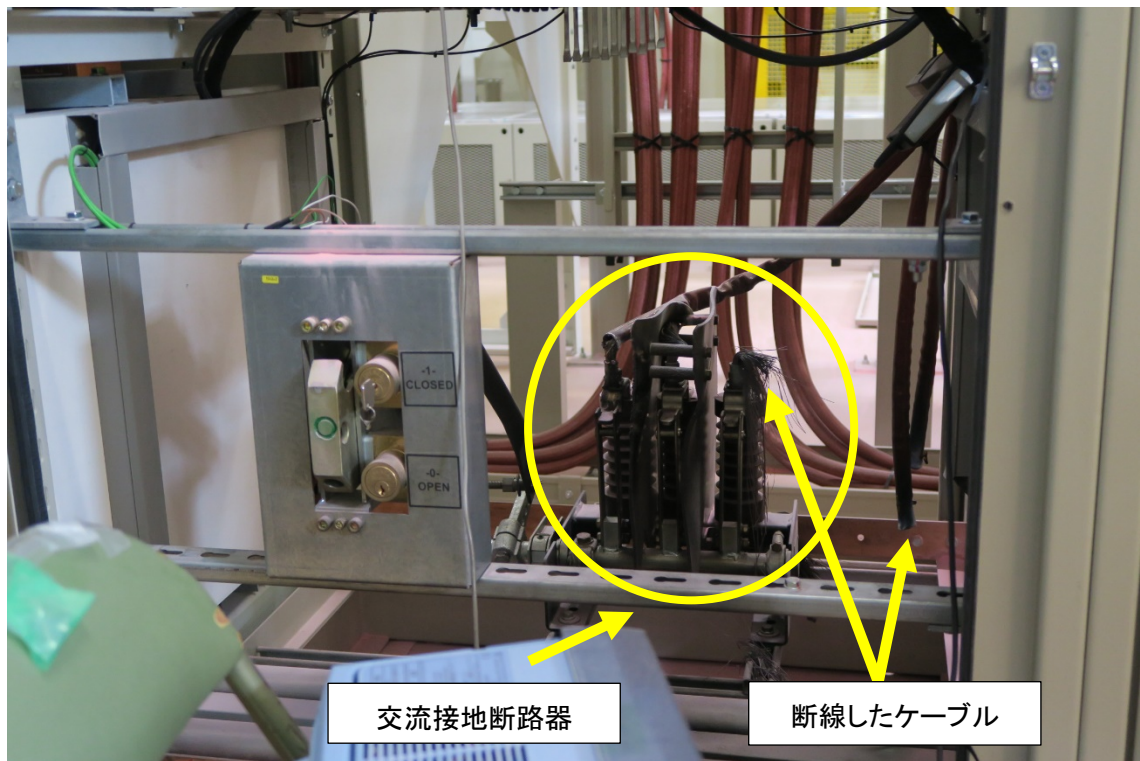
写真 2 : 交流接地断路器と断線したケーブル

EF1 電源の交流接地断路器の焼損及び接続ケーブルの断線であり、それ以外の被害はなかった。(令和3年5月31日に補修完了：写真3)

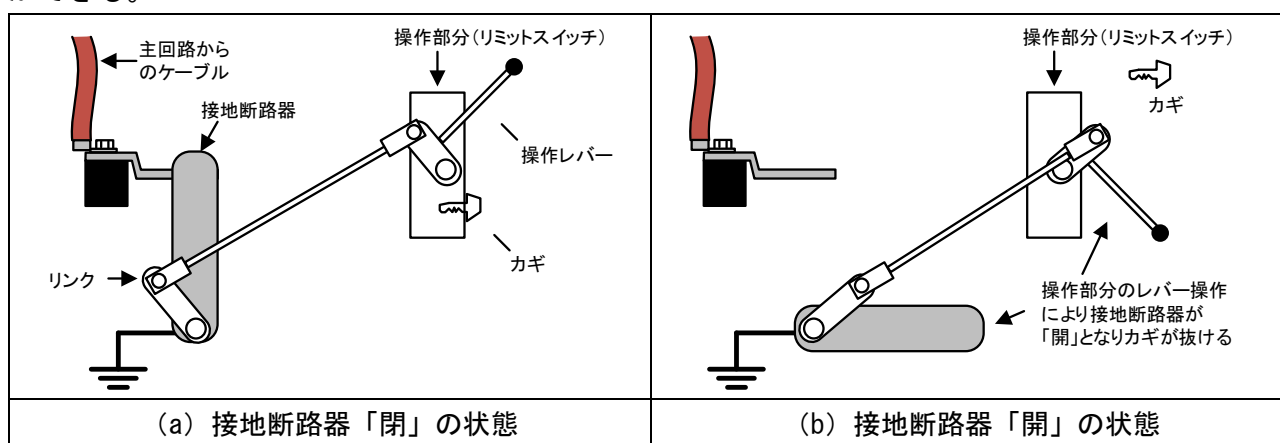
図 A 接地断路器の構造と操作方法概略図

図 A に示すように、接地断路器は操作部分の操作レバーを操作することにより開閉する。断路器が閉じた状態では鍵が抜けず、開放すると抜ける。また、操作部分にはリミットスイッチが設けられていて、その信号が送信される制御システムの画面上でも接地断路器の開閉状態を確認することができる。

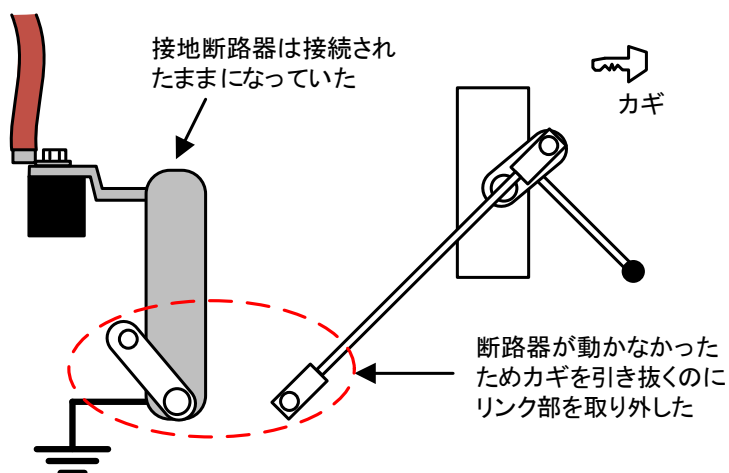
図 B 当日の接地断路器の操作内容

火災発生前、請負業者 3 名(A、B、C)は整流器室にて接地断路器の開操作を電源毎に分担して操作した。請負業者 C は EF1 電源の接地断路器(2 台のうち 1 台)の操作レバーで開操作を行ったが、容易に開にならなかった。そこで請負業者 C は、以前にも似たような不具合があり、その時と同じ措置を取れば良いと勘違いして、接地断路器のリンク部を工具で取り外して、操作レバーを動作させてキーを抜いた。この時、請負業者 C は保安措置チェックリストにはない、通常と異なる作業を行ったにも拘わらず接地断路器の状態を確認しなかった。請負業者 C は請負業者 A(班長)に「EF1 電源の接地断路器のリンク部を取り外して操作した」と報告したが、請負業者 A(班長)は監督者として現場確認をしなかった。加えて、請負業者 A(班長)から量研職員へのその旨の報告も無かった。

当日の作業は、フェンス内で作業を行うために、それまで「閉」としていた複数の接地断路器について、通電試験の実施に先立ち、「開」操作を行った。ところが、接地断路器の1台でレバーが容易に動かない事象があった。この時、請負業者の作業者は、図 B に示すように、インターロックを持つ機構を工具を使って通常と逸脱して接地断路器のリンク部を外し、操作レバーを動作させた。リンク部を外したために、鍵を抜くことが可能となったが、接地断路器は「閉」のままであった。

- ① インターロックシステムも無力化されうるということを前提に、電気回路の開閉操作等で、キー等を用いたインターロックシステムに対して、通常の操作の範囲を逸脱する行為（特に、機器に対して工具を用いる等によって、システムを変更してインターロック機能を損なわせること）を禁止する。
- ② 保安措置チェックリストにはない、通常の操作の範囲を超えなければ、指示書の作業が実施、または完遂できないと判断された場合には、請負業者独自の判断で継続せず、必ず量研へ報告することとする。量研から作業継続のための新たな指示を仰ぐとともにこれらの経緯を記録する。
- ③ 請負業者班長は責任者として、請負業者を指揮することに集中し、作業、操作が完了したことを確認する。また、軽微な事象報告および異常報告を漏らさず記載した、作業に係る報告書を提出する。
- ④ 安全フェンスの開閉操作に係わる保安措置に関しては、量研からの作業要領書・指示書に基づき具体的な作業項目の保安措置チェックリストを請負業者が作成し、量研がその内容を了解したうえで確認した旨の記録を残す。特に、機器の試験的な運転を開始する際、高電圧部の保安接地復旧作業の完了をホールドポイントとして設定し、請負業者班長と量研担当者が同時に完了時の現場確認を行う。また、請負業者が行う装置の保守点検時に行う保安措置に関しても、作業項目を整理した保安措置チェックリストとして作成し、量研が確認を行う。電気に係わる保安措置については、那珂研究所電気工作物保安規程に基づく作業に関する保安審査を行う。保安措置に変更が生じた時は、改めて保安審査を行う。
