事故・故障等発生報告書

発 生 年 月 日	令和4年12月6日 (火)
発 生 場 所	東海第二発電所 屋外敷地内駐車場 (屋外 非管理区域)
件 名	東海第二発電所 屋外照明コンセントからの発煙について (第1報)
状 況 原 因 対 策 環境への影響等	別紙のとおり

東海第二発電所 屋外照明コンセントからの発煙について

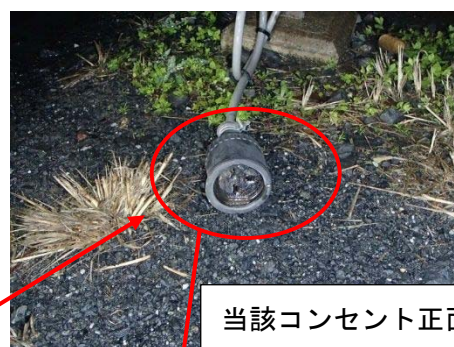
当該コンセント正面

- ・当該スズラン灯コンセント内部に水分があることを確認した。
- ・当該スズラン灯コンセントが上向き（コンセントプラグが下向き）に設置されており、水分がコンセント内に入りやすい状態となっていた。
- ・当該スズラン灯および当該スズラン灯コンセントは、2022年2月に設置したものである。
- ・当該スズラン灯は発煙を確認した際、点灯中であった。
- ・当該スズラン灯は、16時56分にコンセントプラグを引き抜いたことで消灯した。この後、当該社員があらためて発煙の有無を確認したところ発煙が収まっていることを確認した。

当該スズラン灯コンセント内部を確認した結果、今回の発煙事象で発生したと思われるコンセント内部部品（ケース部）の炭化物の他に泥および砂の異物を確認した。また、発煙事象発生当日にコンセント内部に水分があることも確認している。

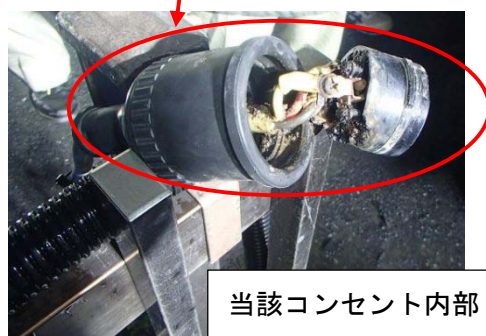
当該コンセント内部

さらに当該スズラン灯コンセント内部の炭化物、泥および砂の異物を除去したところ、主に電源端子部相間付近が熱により変形していることを確認したことから、コンセント内部の泥および砂の異物に水分が加わり通常とは異なる電気回路が形成され発熱した可能性がある。

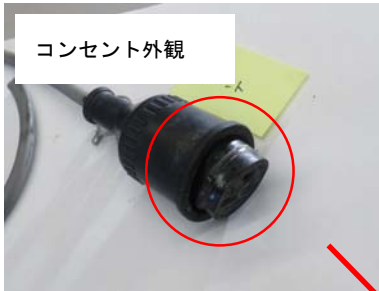
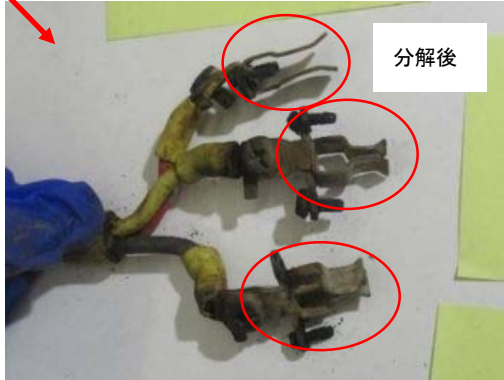
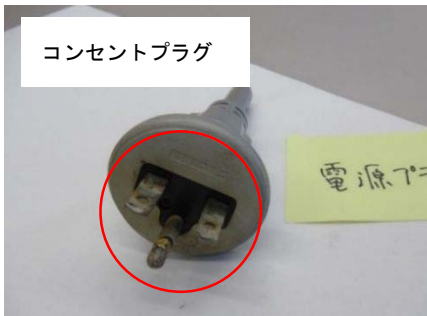
過電流	
目的	過電流が発煙の要因となるかを確認する。
点検日	2022年12月7日
確認内容	当該スズラン灯コンセントおよび当該スズラン灯コンセントプラグに過電流が通電された形跡があるかを目視で確認する。
確認結果	<p>当該スズラン灯コンセントおよびコンセントプラグの通電部に変色等の過電流が流れた形跡は無いことを確認した。</p> <p>また、発煙事象発生時、上流側NFBの動作は無かった。</p> <div style="display: flex; flex-direction: column; align-items: center;"> <div style="display: flex; align-items: center; margin-bottom: 10px;"> <div style="border: 1px solid black; padding: 2px; margin-right: 5px;">コンセント外観</div>

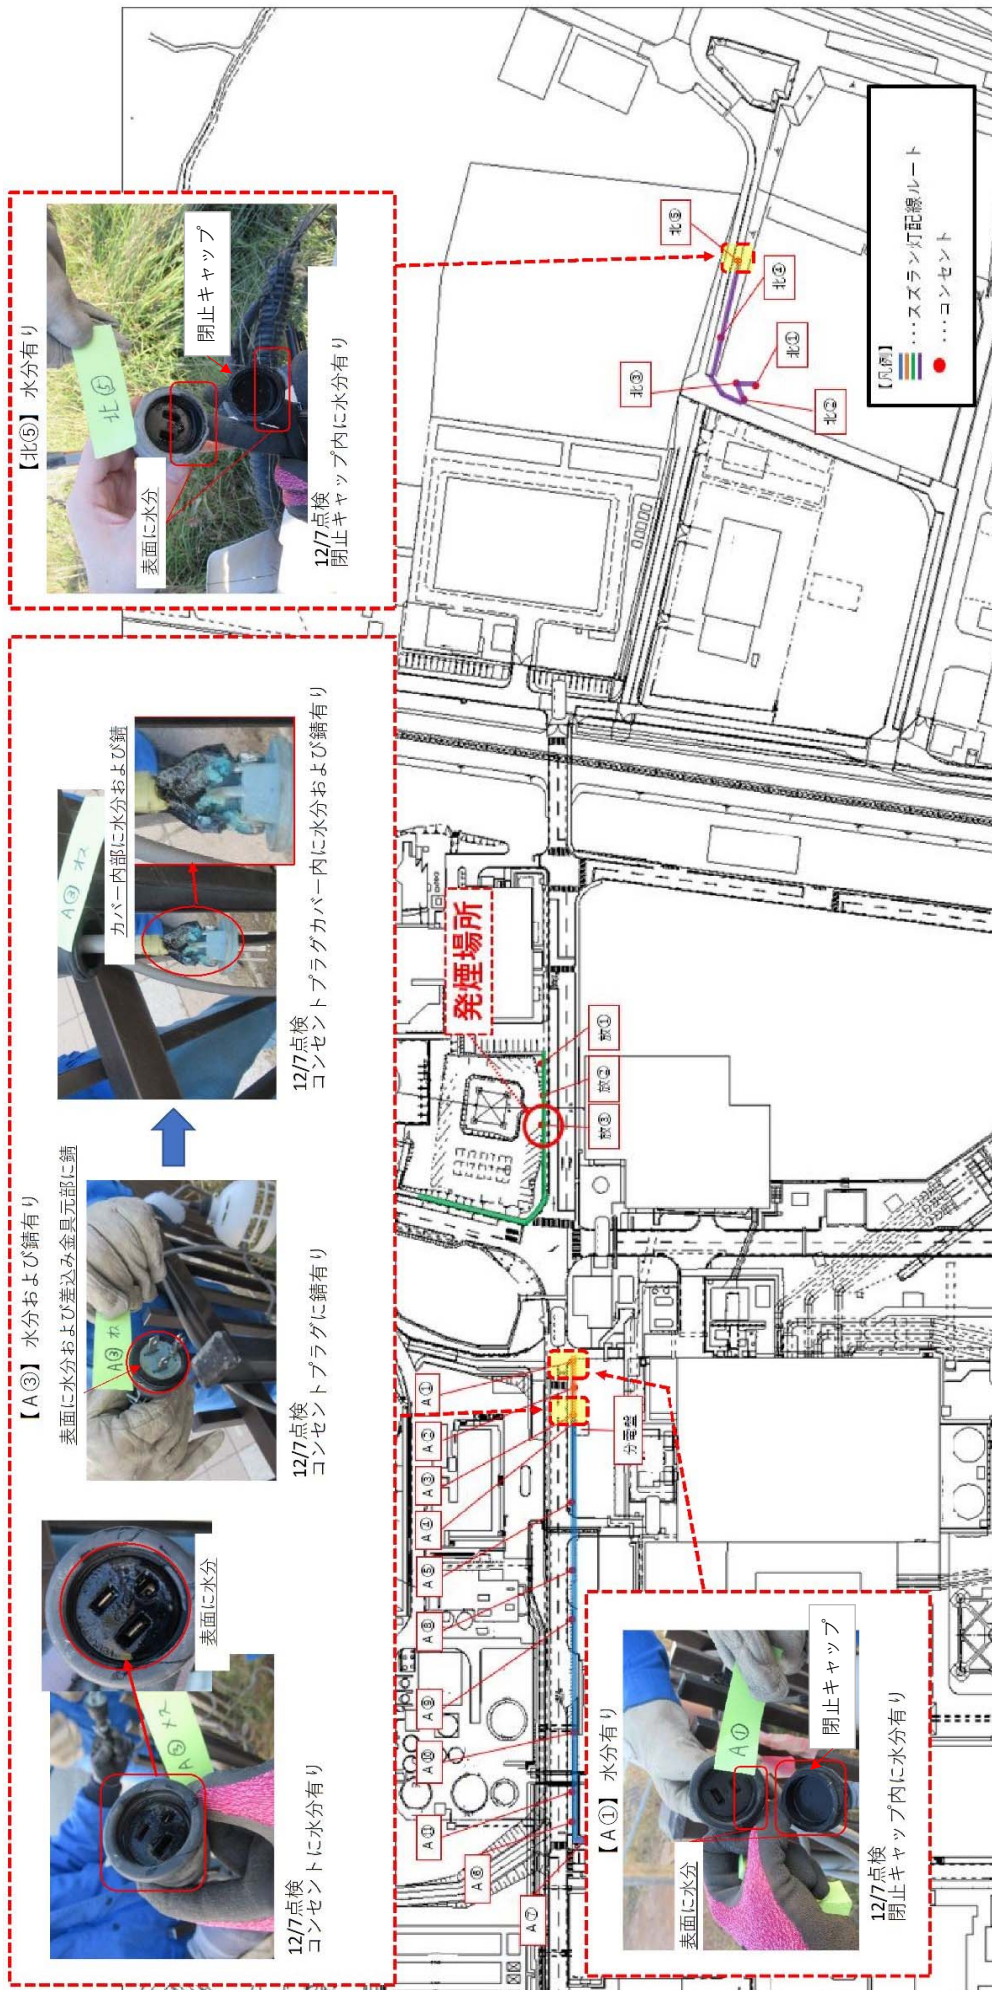
スズラン灯コンセント点検結果 (2/2)

屋外設置の発電所構内のスズラン灯の全てのコンセント（コンセントプラグ含む）を点検した結果、一部のコンセント内に水分や発錆があることを確認したものの、当該スズラン灯コンセントのような泥および砂の異物が無いことを確認した。

今回の発煙事象の原因究明および必要な対策が講じられるまでの間、屋外設置の発電所構内の全てのスズラン灯の使用を停止した。
