# 事故・故障等発生報告書

東二総発第67号  
令和5年11月9日

発 生 年 月 日	令和5年10月31日(火)
発 生 場 所	東海第二発電所 原子炉建屋(管理区域)
件 名	東海第二発電所 原子炉建屋2階北東側 天井照明安定器の焦げ跡の確認について(第1報)
状 況 原 因 対 策 環境への影響等	別紙のとおり

東海第二発電所 原子炉建屋2階北東側  
天井照明安定器の焦げ跡の確認について

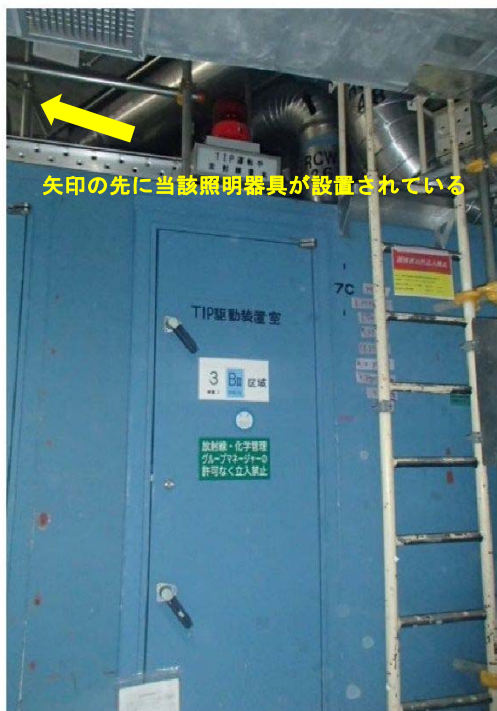
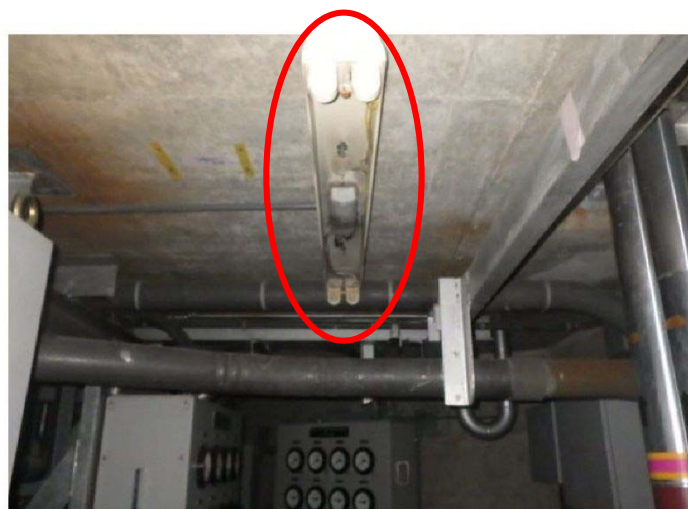
東海第二発電所 原子炉建屋 2 階北東側当該照明安定器の状況

- ・当該安定器表面に直径約4mmの開孔が2か所あることを確認した。
- ・この2か所の開孔間の外筒カバーが剥離しているとともに、当該箇所周囲が黒く変色していることを確認した。
- ・その他の箇所については、当該安定器に接続するケーブル類を含め有意な

破損、変形、亀裂等の異常が無いことを確認した。

以上の状況から、当該安定器の一部について過熱、溶融した可能性がある。

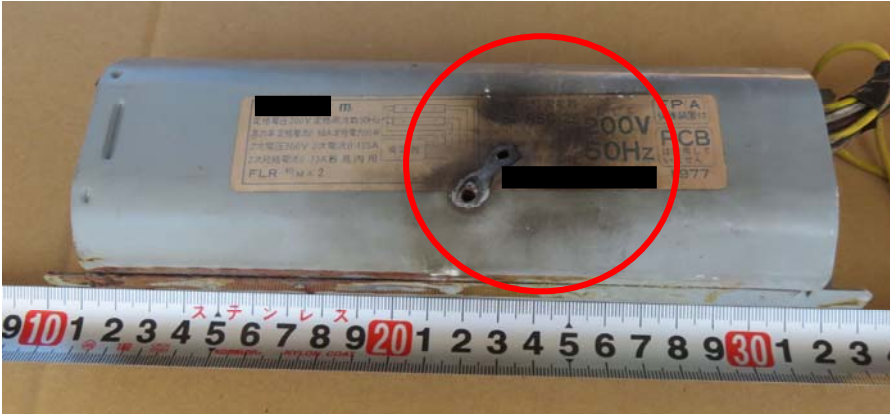
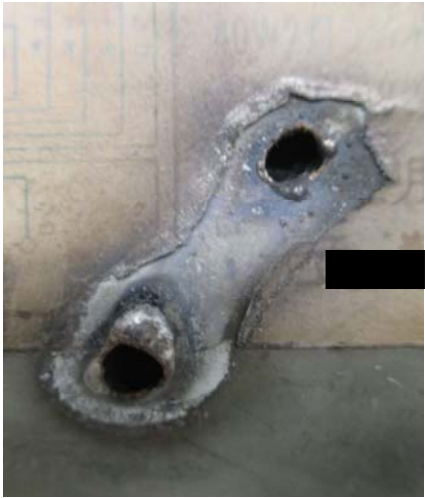
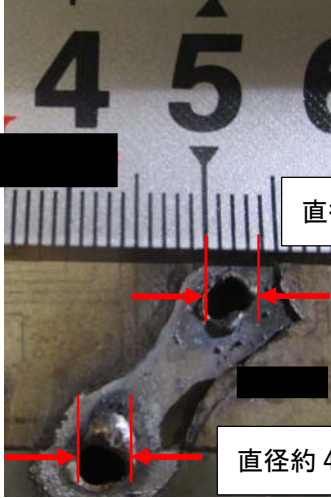
<p>直径約 4mm</p> <p>直径約 4mm</p> <p>結果：当該安定器表面に直径約 4 mm の開孔を 2 か所確認した。また、2 か所の開孔間の安定器外筒カバーが剥離しているとともに、当該箇所周囲が黒く変色していることを確認した。この状況から、当該安定器の一部について過熱、熔融した可能性がある。また、その他の箇所については、当該安定器に接続するケーブル類を含め有意な破損、変形、亀裂等の異常が無いことを確認した。</p>
備考	—

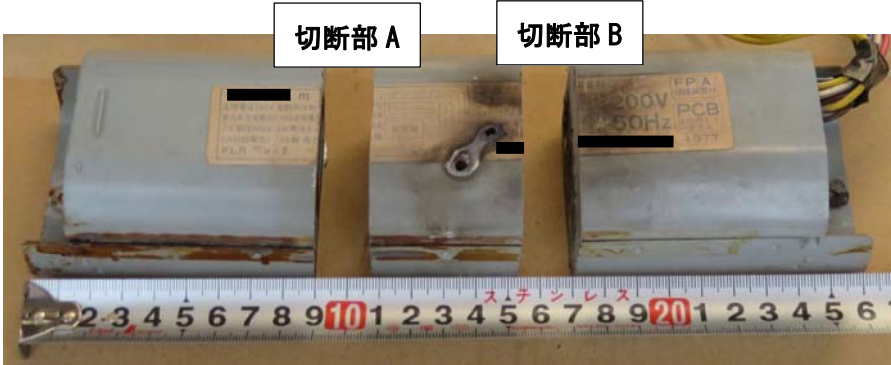
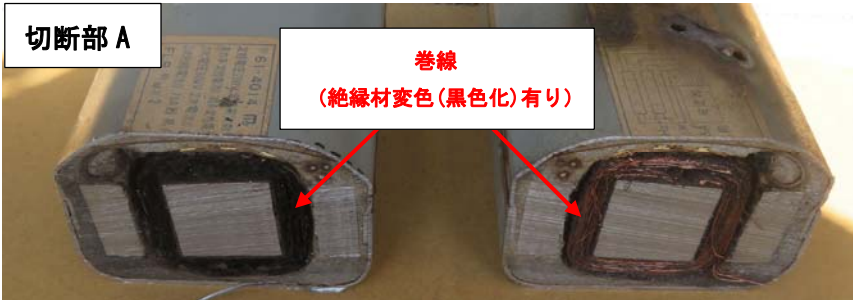
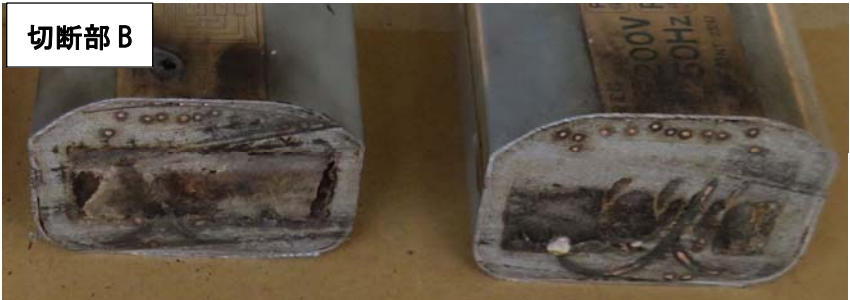
- ・切断部において、巻線の絶縁材に変色（黒色化）を確認した。
- ・その他の箇所については、有意な変色、溶融、異物混入等の異常が無いことを確認した。

以上の状況から、当該安定器内部の巻線が過熱し絶縁材を変色（黒色化）させた可能性がある。

</div> <p>結果：当該安定器の切断部 Aにおいて、巻線の絶縁材に変色（黒色化）を確認した。この状況から、巻線が過熱した可能性が高い。また、その他の箇所については、有意な変色、熔融、異物混入等の異常が無いことを確認した。</p>
備考	—

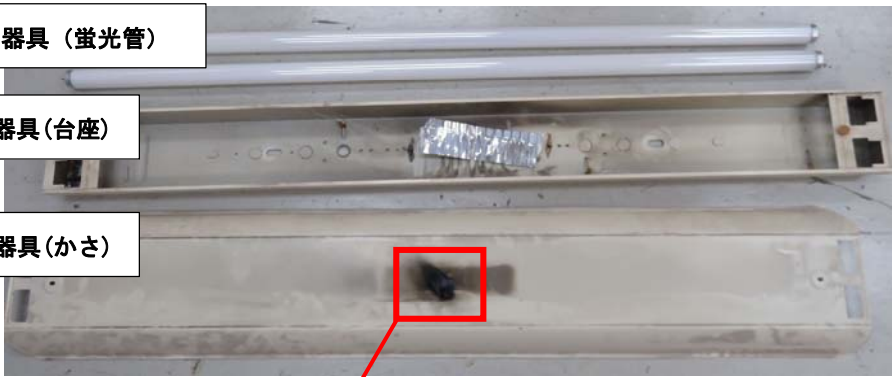
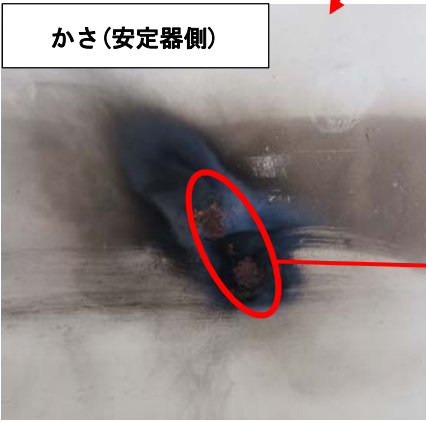
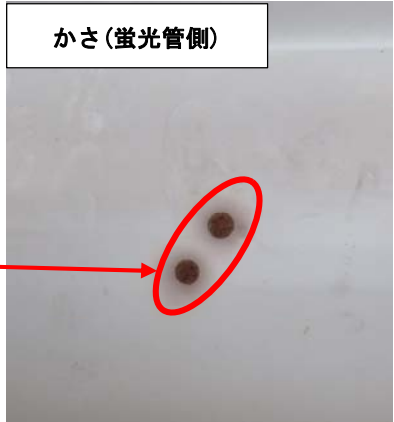
- ・器具（かさ）の安定器側について、安定器の開孔位置と同じ位置に、溶融物が付着したと思われる痕跡を確認した。また、蛍光管側にも、安定器の開孔位置と同じ位置に、溶融物が付着したと思われる痕跡を確認した。
- ・器具（台座、蛍光管）については、有意な破損、変形、変色等の異常が無いことを確認した。

以上の状況から、安定器の開孔部の溶融物が器具（かさ）に滴下した可能性がある。

</div> </div> <p>結果：器具（かさ）の安定器側について、安定器の開孔位置と同じ位置に、溶融物が付着したと思われる痕跡を確認した。また、蛍光管側にも、安定器の開孔位置と同じ位置に溶融物が付着したと思われる痕跡を確認した。</p> <p>器具（台座、蛍光管）については、有意な破損、変形、変色等の異常が無いことを確認した。</p> <p>以上の状況から、安定器の開孔部の溶融物が器具（かさ）に滴下した可能性がある。</p>
