事故・故障等発生報告書

発 生 年 月 日	2024年3月15日
発 生 場 所	日本核燃料開発 材料研究棟 (非管理区域)
件 名	日本核燃料開発 材料研究棟 精密測定室の火災について (第2報)
状 況 原 因 対 策 環境への影響等	別紙のとおり

材料研究棟 精密測定室の火災における
事象・原因分析・再発防止策について
(第2報)

日本核燃料開発株式会社

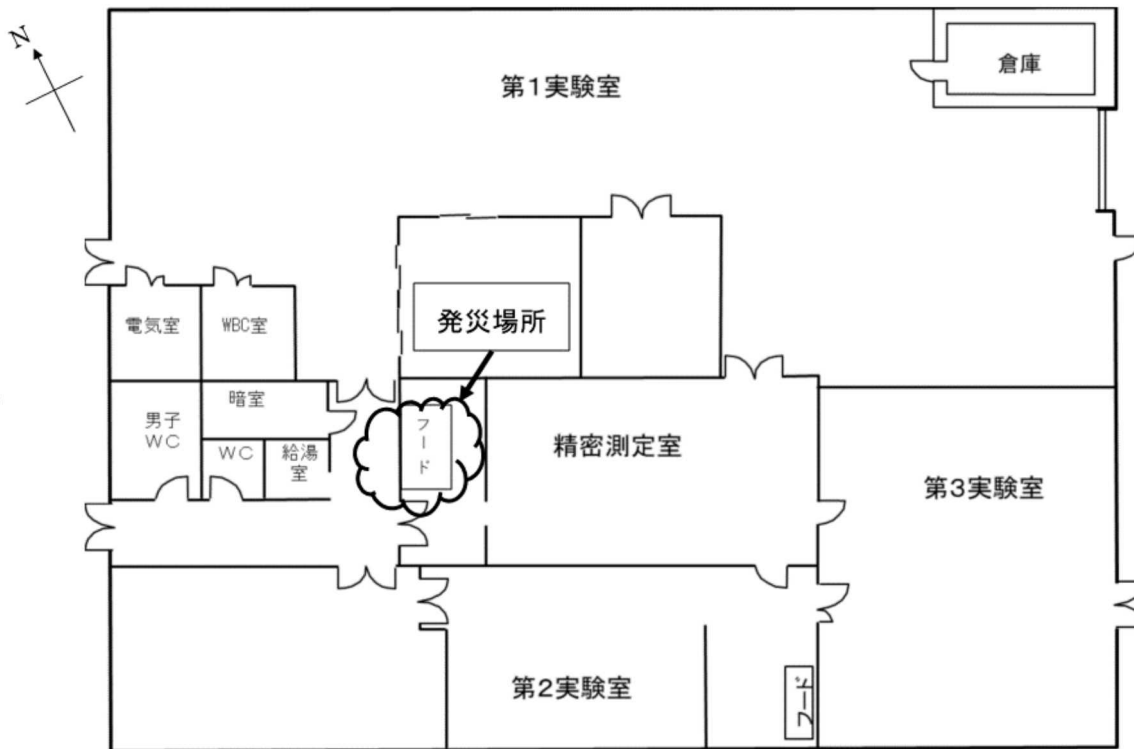
図 1-1 火災発生場所

日本核燃料開発株式会社 材料研究棟 精密測定室【非管理区域】（図 1-1 参照）

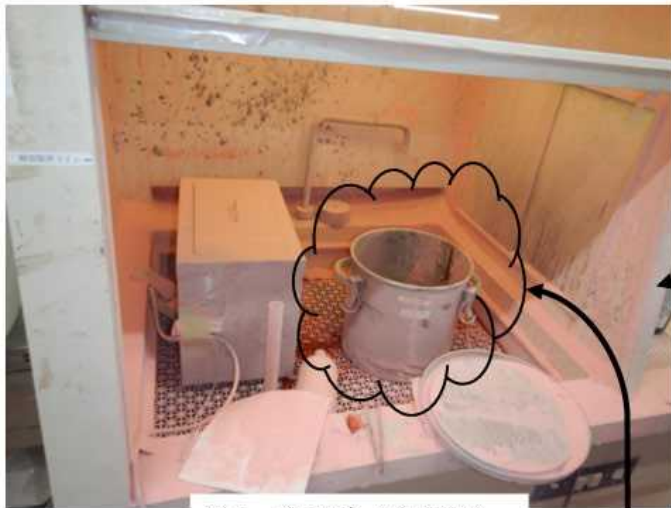
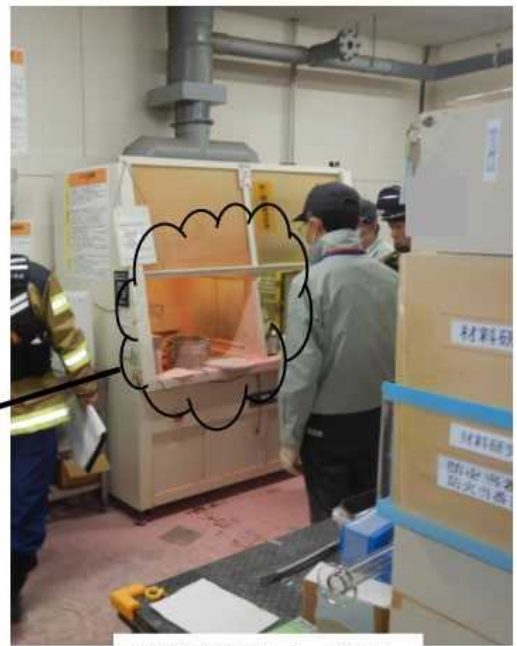
図 1-2 火災の状況

材料研究棟（非管理区域）精密測定室に設置している局所排気装置（フード）内において、合金化したナトリウム(Na)+非放射性セシウム(Cs)の試料（20 g）をエタノール溶液の入った金属容器に投入して溶解処理（化学反応）を行ったところ、容器上部に炎を確認した。直ちに当社社員が蓋を閉めて窒息消火を試みたが、振動とともに金属容器が転倒し、フード内の床面に延焼した。（図 1-2 参照）

◎フード内写真（発火場所）

◎精密測定室 フード写真

- ✓ 金属容器内のエタノールおよびNa（ナトリウム）+Cs（セシウム）合金が化学反応により発火したと推定
- ✓ 金属容器が倒れ、フード内に延焼

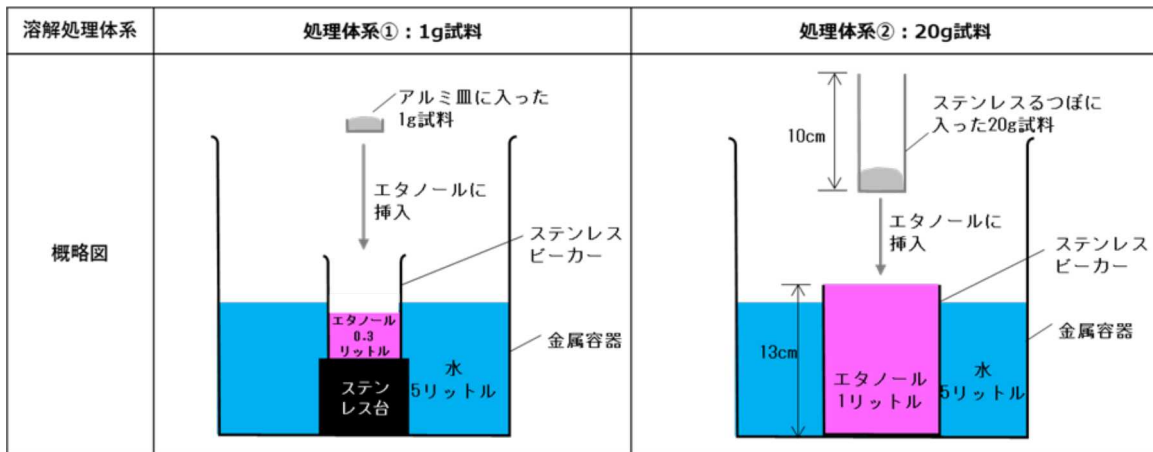
図 1-5 溶解処理工程の詳細図

発火後、振動とともに金属容器が転倒し、フード内の床面に延焼したが、これはステンレスビーカー内のエタノールが、フード内の床面にこぼれたため燃え広がったものとする。金属容器の転倒は、Csとエタノールが激しく反応したことにより、ステンレスビーカーが水の入った金属容器内で倒れ、水とNa+Csが直接接触して、激しい反応が発生し、それによって発生した振動によるものと考えられる。(図1-5の処理体系②を参照)

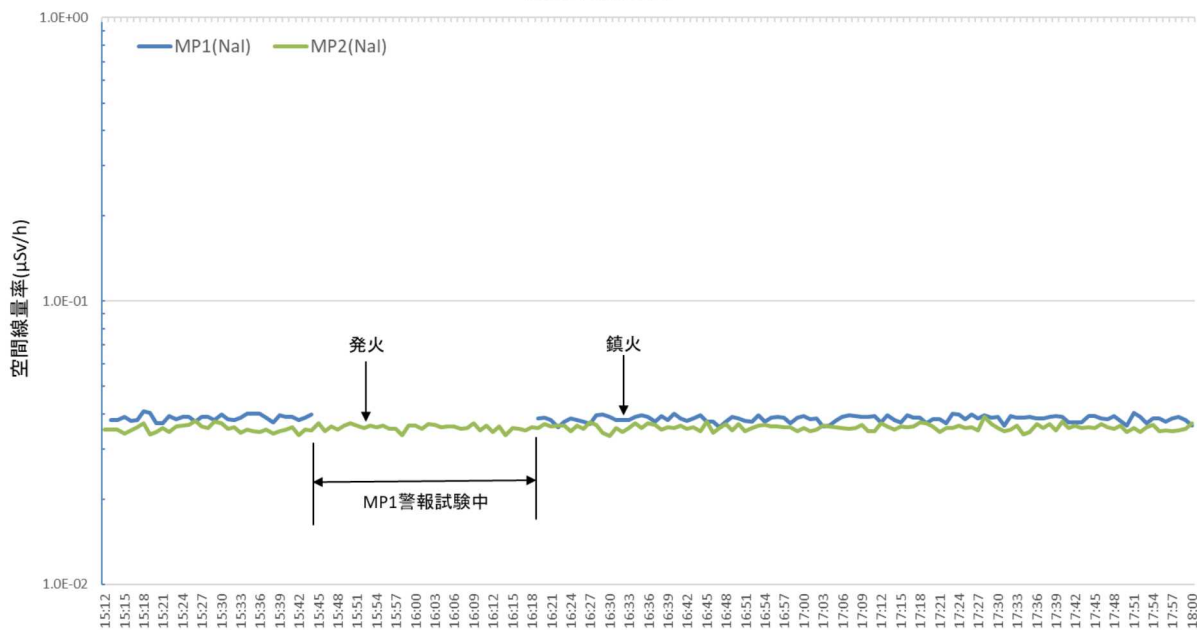
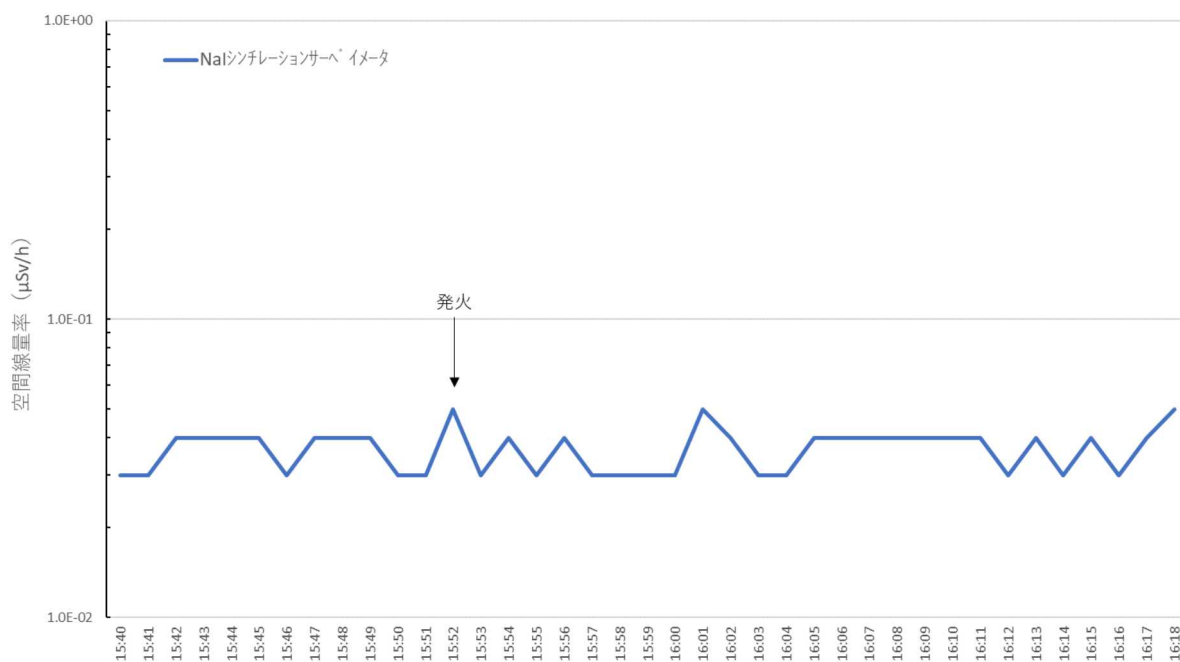
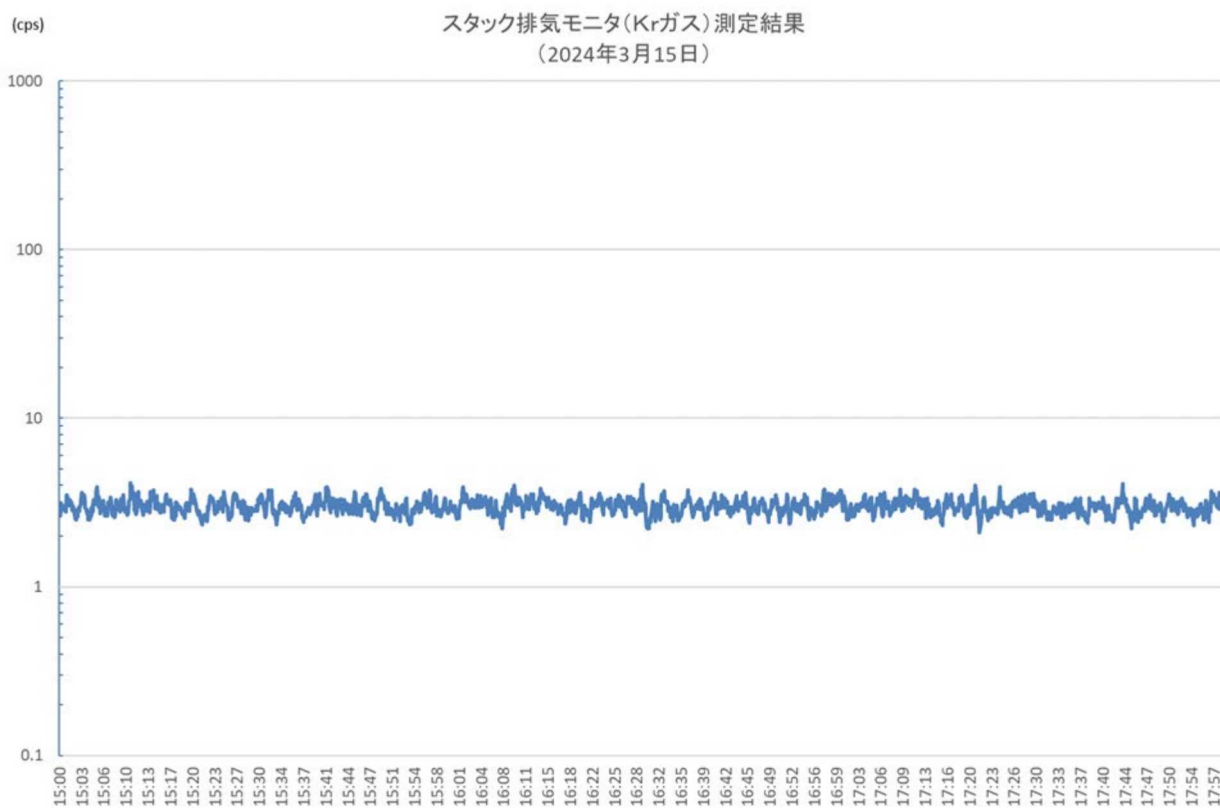
非管理区域の火災であり、放射能の漏洩等はない。環境への影響等の評価として、モニタリングポスト No.1、No.2 及びスタックモニタの指示値を確認した。モニタリングポスト No.1 については、定期検査中のため、一部時間帯についてはサーベイメータによる代替測定を行った。

測定結果に異常はなく、環境への影響はないと判断した。（図 1-6、図 1-7、図 1-8 参照）
また、作業ならびに消火活動においては、けがや被ばくもなかった。

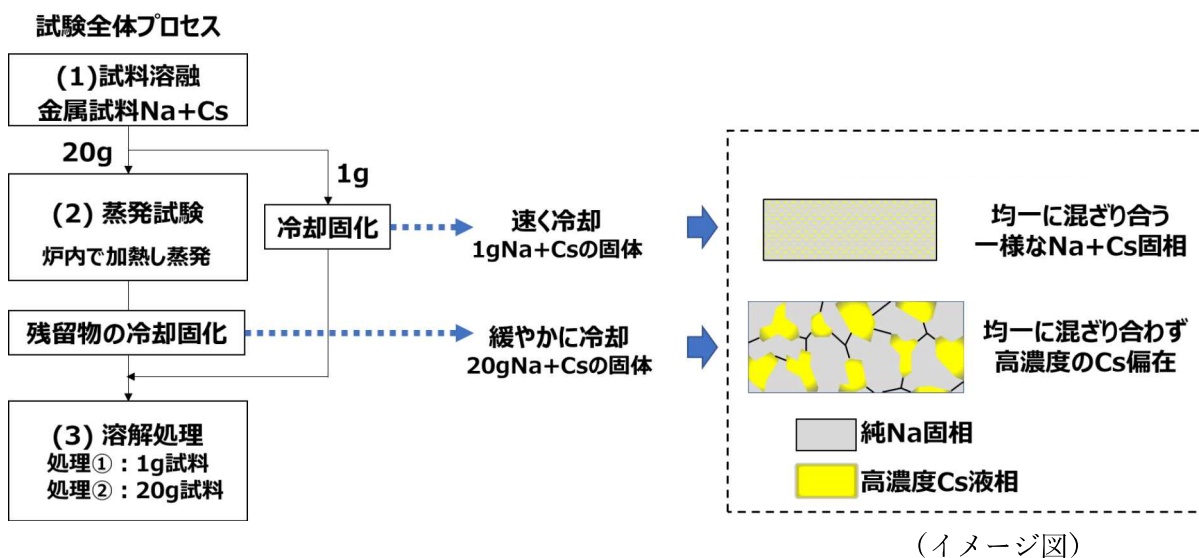
図 2-1 発火の推定原因

次に実際の処理において、1g 試料の反応は穏やかであったが、20g 試料では激しい反応となった。その現象の差について前段の作業プロセスを調査したところ、1g と 20g とでは冷却固化の方法（速度）に差があることが確認された。図 2-1 に示すように、1g 試料は電気炉から出して急冷しているが、20g 試料は電気炉の中で余熱を受けながらゆっくり冷却していた。2種類の金属をゆっくり冷却すると物質によっては均一に混ざりあわずに、一方の金属が濃縮偏在することが知られている。つまり、20g 試料では Cs の濃縮偏在が生じ、これがエタノールと激しく反応して発火に至ったと推定した。

- (1) Na+Csの固化冷却を急速に行う。このために試料の量に応じた冷却シンク（金属板等）を用意して、冷却を行う。
- (2) 冷却のばらつきによる不確実性まで考慮して、少量の試料から徐々に量を増やした反応性を確認し、目標量の反応性を最終的に確認する。
- (3) 当該作業の溶解処理における目標量の反応を可能な限り低減するため、溶解する試料の量を前回の20gから1gへと変更するよう見直す。前回は成分分析と処分を兼ねて溶解したが、成分分析のみであれば、1gを分取して溶解すれば十分であった。なお、他の残量処分は専門の処分業者に委託する。
- (4) 少量の具体的な検証量については、反応が穏やかであった1g試料よりもさらに少量の0.5gの試料から始め、溶解に要する時間及びエタノール温度上昇を計測し、試料の反応性を確認する。
- (5) 同一量で複数回の試験を繰り返す。反応性を確認した上で、激しい反応の兆候が見られない場合は、安全と判断し試料の量を増加させ、目標量(1g)の試料の反応性を評価する。

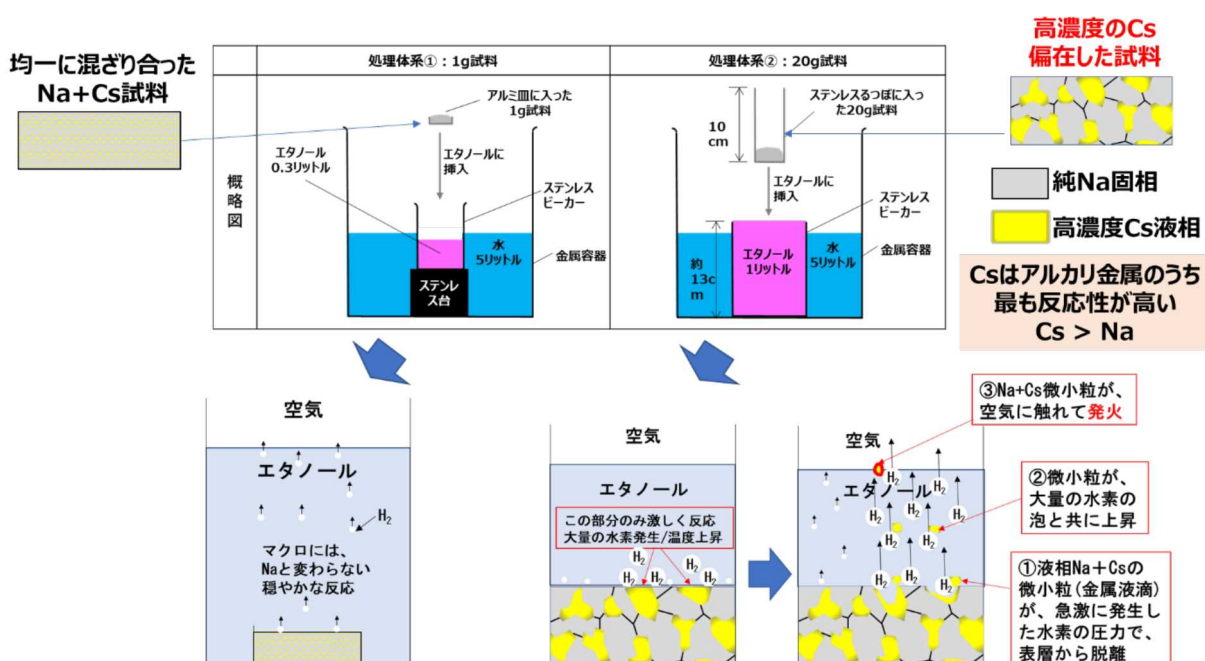
図 2-2 発火に至った具体的な機序（仮説）

推定した原因を基に発火に至った具体的な機序を検討した。図 2-2 に機序の流れを示す。20g 試料に偏在する高濃度 Cs 液相とエタノールが激しく反応して水素を発生する。その際、液相 Cs の表層から微小粒（金属液滴）が脱離して水素の泡とともにエタノール表面まで上昇する。さらに、エタノール表面で水素と高温の微小粒が、空気に触れて発火に至ったという機序を検討した。

以上の検討結果について、反応性の高いアルカリ金属(Na など)を専門的に取り扱う第三者機関に見解を求めたところ、発火の推定原因は Cs とエタノールの反応による可能性が高いとの意見が得られたが、同反応に関する正確な知見やデータが少ないため、Cs の濃縮偏在の推定や発火の具体的な機序については、実験による確認が必要との見解であった。

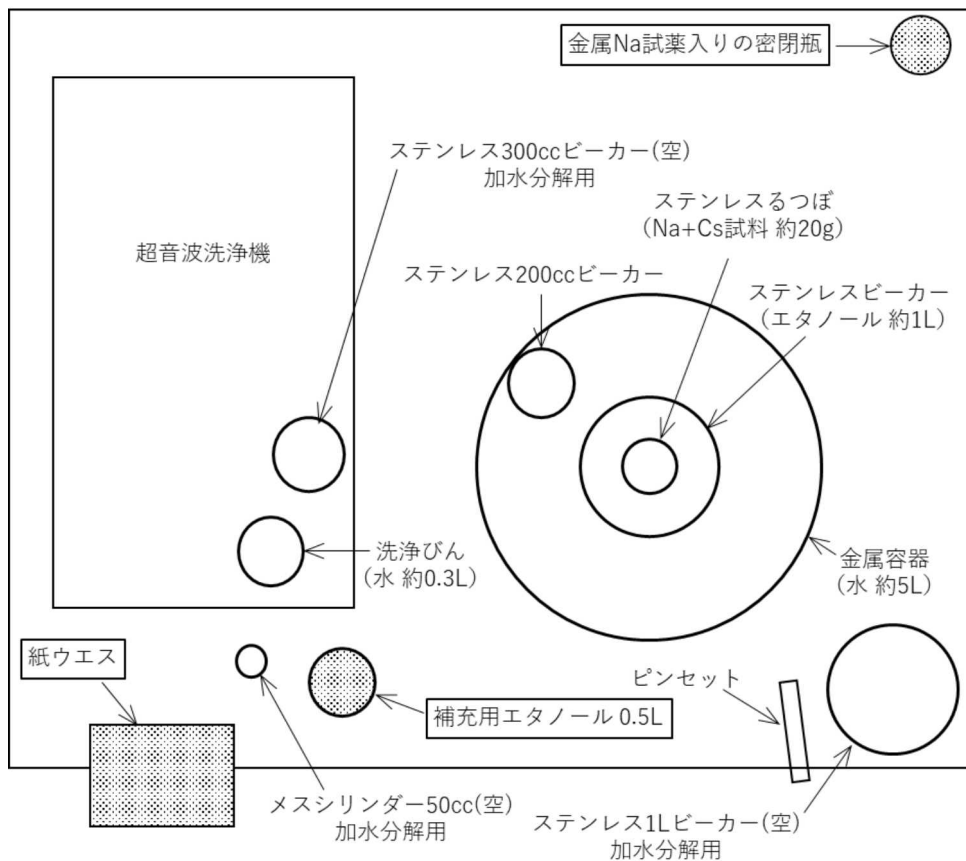
図 2-3 火災発生した溶解処理時における機器等のフード内の備品配置

さらに消火後の作業実態の調査において、フード内には図2-3のように、延焼の原因となりうるものが散在していることが確認された。予備の補充用エタノールのピンは倒れており、エタノールがこぼれていたことから、これにも延焼した可能性がある。また、金属Na試薬入り密閉瓶(禁水性の危険物)と紙ウエス(可燃物)には、延焼した形跡はなかったものの、延焼リスクが高い状況の中、当該作業を行っていたことが判った。

Na+Cs(禁水性の危険物)の近傍に冷却水を配置したこと、また、金属容器の近傍に予備のエタノール(引火・延焼性の高い危険物)、金属 Na(禁水性の危険物)及びふき取り用の紙ウエス(可燃物)が点火源の近くに置かれており、点火源から距離を置くなどの延焼のリスク対策が不十分であったと考えられる。

- (6) 試料が0.5～1gであっても、量的な反応性が未知である不確実性まで考慮し、完全に発火リスクをなくすため、以下の試験環境を整備し対策を行った上で反応性を確認する。
- ・すべての試験は空気を遮断した環境下で行う。具体的には、グローブボックス（内張り金属製）または金属製の容器などの中で不活性ガス雰囲気下の試験を行い、空気侵入がないことを常時モニターする。
 - ・反応熱を除去するための溶解処理装置の冷却に水を使用しない。
- (7) 発火したとしても、金属製のグローブボックス内で燃焼をとどめることができる構造とする。配慮事項として、グローブは難燃性につき燃焼するが、発火時にグローブごと金属蓋で隔離する。
- (8) 延焼防止対策として、装置周辺には、不要な可燃物・危険物を持ち込まないことを徹底する。

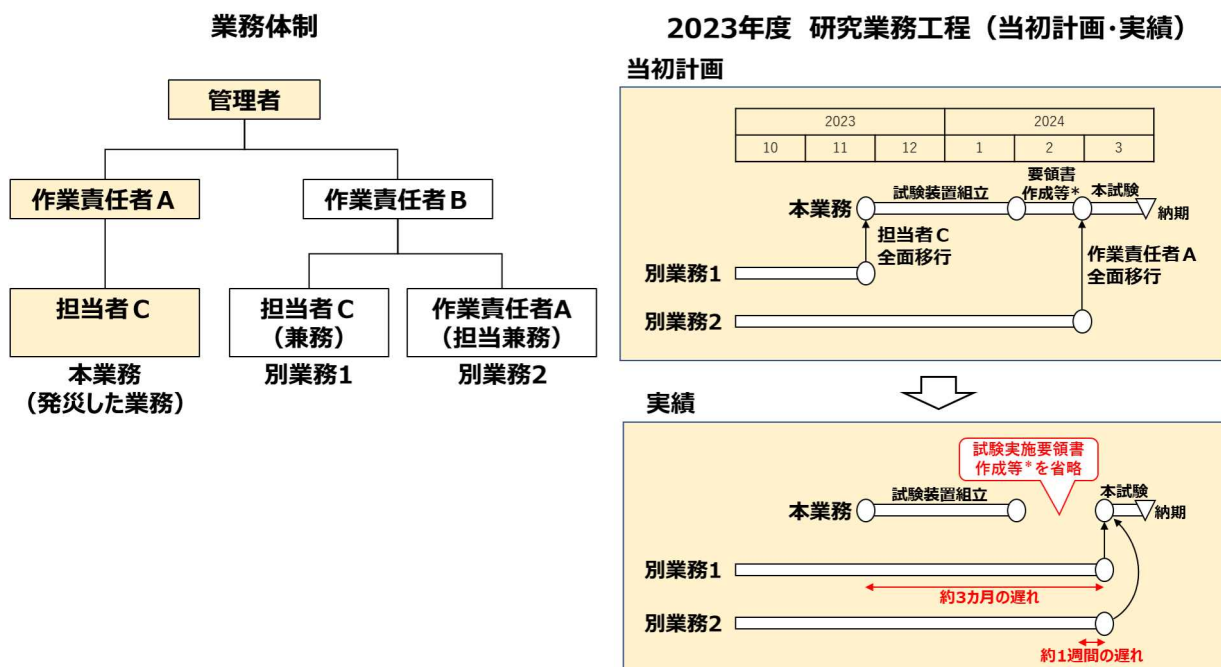
図 3-1 本業務の体制と工程

本業務に関わる実態について以下に説明する。本業務の体制と工程の概略図を図 3-1 に示す。業務体制の通り、発災した業務の担当者 C は、作業責任者 A による本業務と、作業責任者 B による別業務 1 を兼務しており、また、作業責任者 A は本業務の責任者と別業務 2 の担当者となっていた。

当初計画では、担当者 C と作業責任者 A は、別業務 1 と別業務 2 をそれぞれ終えた後に本業務に工程余裕をもって全面移行する計画であった。しかしながら、別業務 1 で新たに導入する装置の安全対策に予想以上に時間（約 3 か月の遅れ）を要したことから、担当者 C は本業務の試験装置組立を別業務 1 と並行して対応したものの、本業務への全面移行ができず、最終的に試験実施要領書作成等*の準備期間が取れない時期に移行せざるを得なかった。作業責任者 A の別業務 2 においても追加作業などがあり、約 1 週間の遅れを生じた。これらの前工程の遅れから、本業務は納期遅延リスクの高い事態となった。

作業責任者 A は、納期に間に合わせるため、試験実施要領書作成等*を省略して（自身の思考のみでリスク評価し手順を決めて）作業を行った。

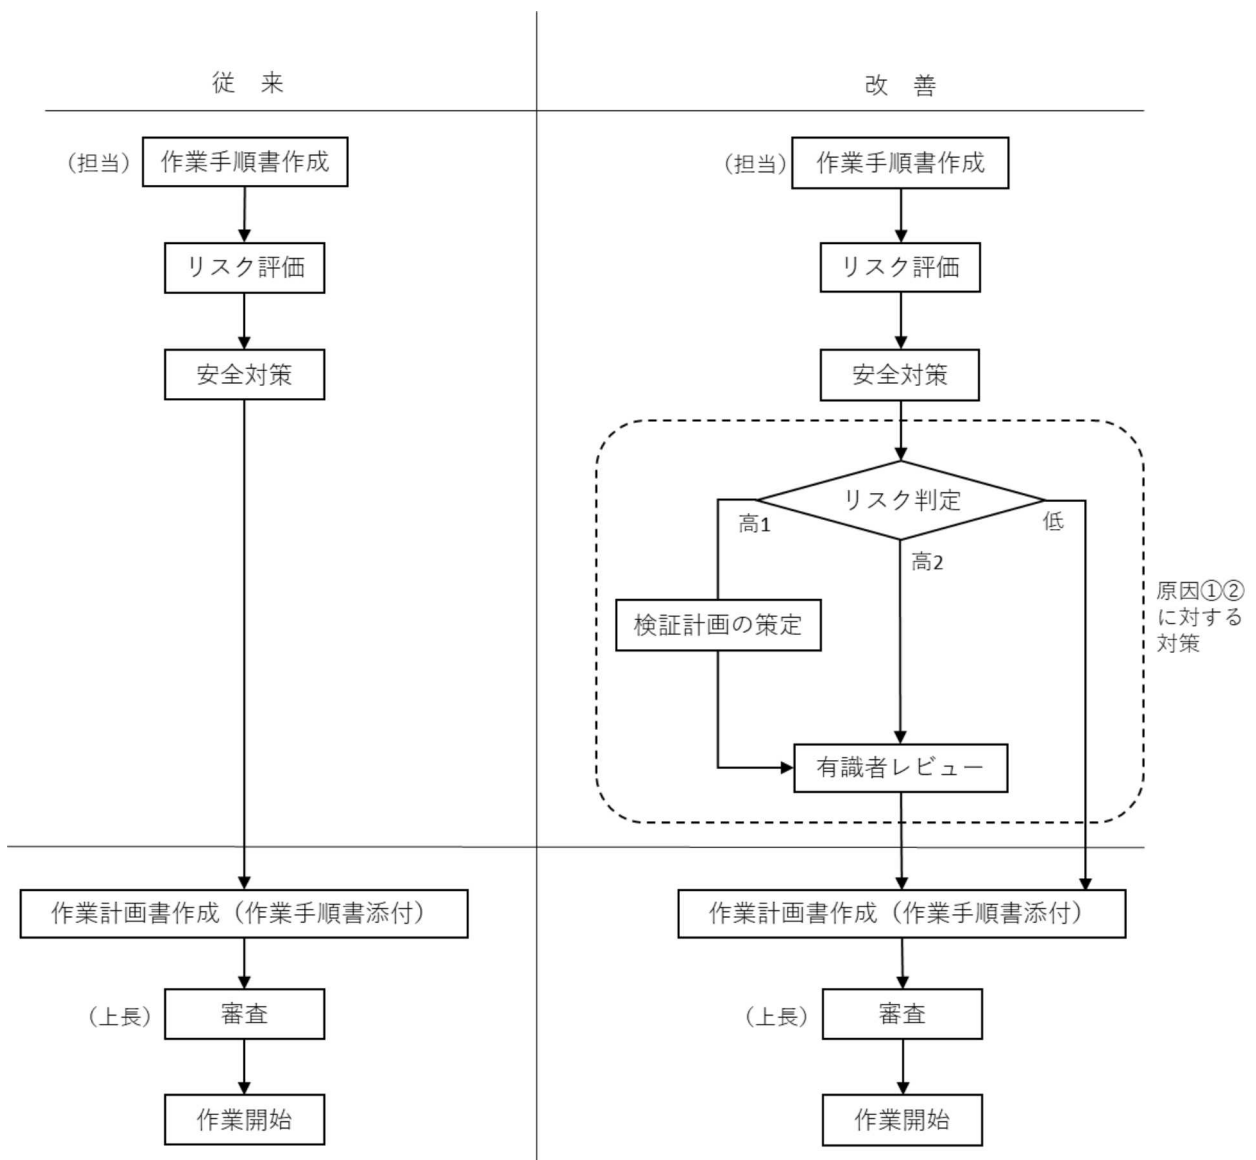
図 5-1 リスク評価と安全対策プロセスの改善

原因①②の対策として、図 5-1 に示すようにリスク評価と安全対策プロセスを改善する。従来のリスク評価プロセスは、図 5-1 の左側に示すように担当者が作業手順書の作成、リスク評価、安全対策を策定し、結果を上長が審査して作業を開始していた。

原因①のリスク評価結果のレビュー不備の対策として、以下の(1)、(2)のステップにてリスク評価・対策を行う。原因②の定量的知見の少ない高リスク要因の検証における慎重さ不足は、(3)のステップで対策する。

1. リスク高1：定量的知見の少なく机上検討では予測が困難であり、
検証した上でリスクが判明する作業
 2. リスク高2：安全対策が講じられていない未経験の作業、
あるいは経験があっても久しぶり・変更のある作業
(3H：初めて、久しぶり、変更)
 3. リスク低：安全対策が講じられており、繰り返し実施している既存作業
- (2) リスクの高い作業（高1、高2）については、作業開始前にリスク評価結果及び安全対策について社内の有識者を含めたレビューを受けることとする。
 - (3) リスク高1の作業については、リスクの程度を見積り、作業実施可能な安全な条件を明らかにする検証計画を策定し、有識者レビューを受け、本作業開始前に検証することとする。
