事故・故障等発生報告書

JCO-FL-2402

発 生 年 月 日	令和 5 年 10 月 17 日 (火)
発 生 場 所	株式会社ジェー・シー・オー 東海事業所 第 2 管理棟 205 室 (管理区域)
件 名	電源盤内コンセントプラグにおける焦げ跡の発見について (第 2 報)
状 原 対 環 境 へ の 影 響 等 況 因 策	別紙参照

電源盤内コンセントプラグにおける焦げ跡の発見について

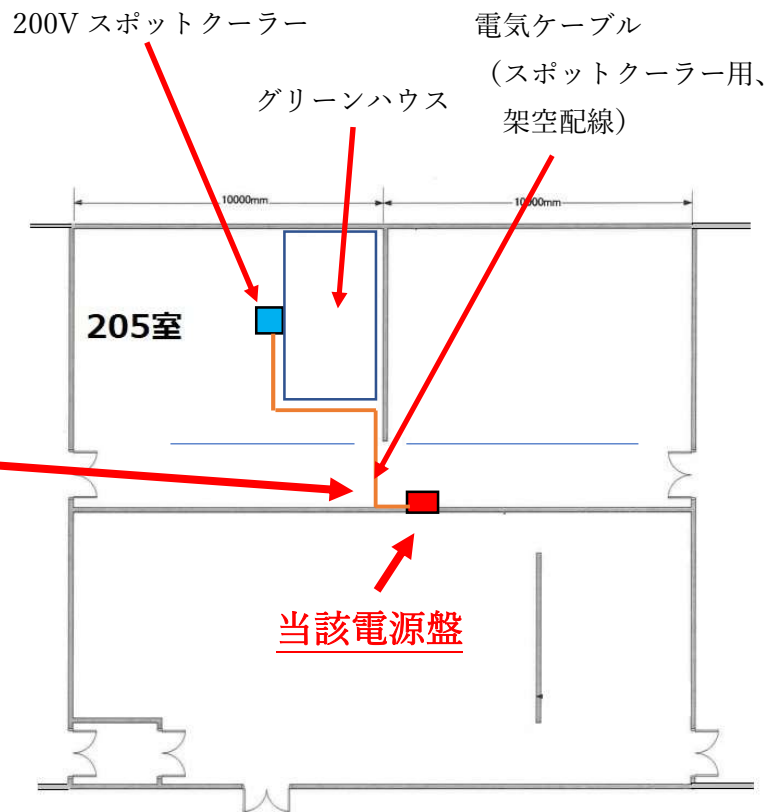
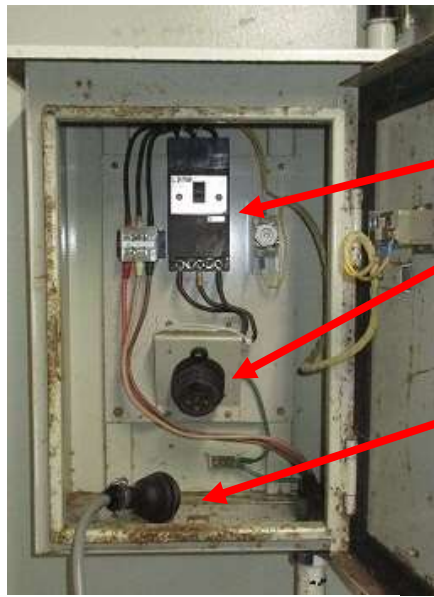
電源盤内部（事象発生後）

当該コンセントの前面カバーを外して内部を確認したところ、焦げ跡が見られた栓刃と対になっているコンセント刃受のすき間幅が、他の刃受よりも広がっていることが目視で確認された他は、ほこりの蓄積、ネジの緩み、刃受のさびは確認されず、コンセント裏側の配線等にも特に異常は見られなかった。

プラグの
焦げ跡と対
する刃受

コンセント裏側確
認時（配線被覆に
は焦げ跡無し）

- ① 事象が発生した当該電源盤のコンセントおよびプラグを、新たなものに交換した。(令和6年2月2日実施)
- ② 当該電源盤のコンセントは、交換終了までの間の使用を禁止した。(使用禁止期間中は使用禁止の表示を行った。)
- ③ 使用再開後は、当該プラグの毎日の抜き差しは行わないようにする運用とした。

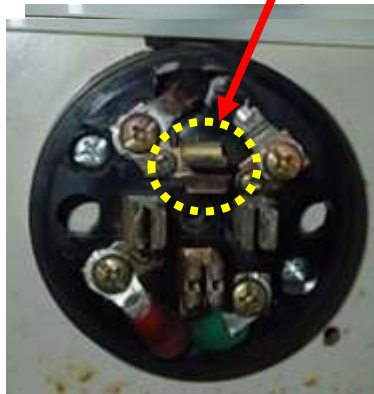
200V コンセントの内部

以上により、刃受間のすき間が広がっていたことから、端子部の接続不良による抵抗値増加により発熱し、プラグ側に伝わった熱で栓刃根元の樹脂および当該栓刃に接続されたコードを被覆する樹脂が焦げたものと推定した。また、電気主任技術者の現場調査でも、今回事象の原因については同様の見解であるとのコメントを受けた。

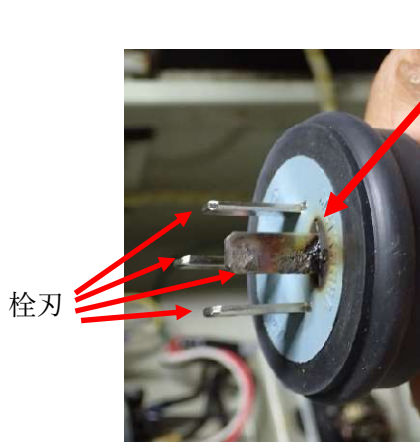
200V プラグ（コンセント側）

コンセント内には栓刃を両側から挟む電極（刃受）が内蔵されている。今回事象のプラグ（200V 三相プラグ接地付タイプ）には4本の栓刃が付いている。協力会社社員立ち合いのもと JCO 社員（電気保全担当）によるコンセントおよびプラグのカバーを外しての内部の目視確認において、その中の1本（水平である栓刃）および根元の樹脂、当該栓刃に接続されたコードを被覆する樹脂に焦げ跡が確認された。

栓刃

焦げ跡

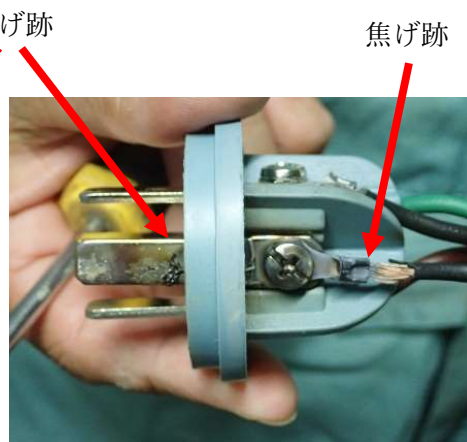
200V プラグ（内部）

焦げ跡
