事故・故障等発生報告書

令06原機(科)068

発 生 年 月 日	令和6年7月5日(金)
発 生 場 所	J-PARC リニアック棟 (RI 施設) 冷却水コールド機械室3 (非管理区域)
件 名	J-PARC リニアック棟における溶融痕の確認について (第2報)
状 況 原 因 対 策 環 境 へ の 影 響 等	別紙のとおり

## J-PARC リニアック棟における溶融痕の確認について（第2報）

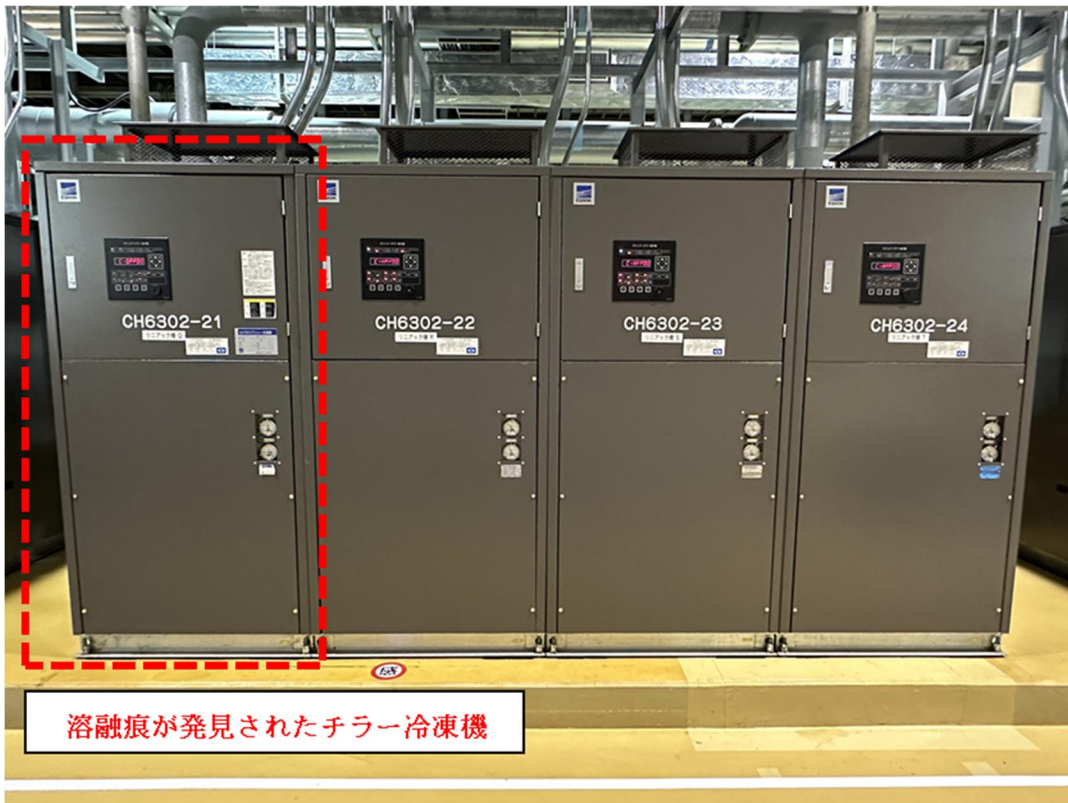
同年7月5日（金）に製造メーカー作業員による当該冷凍機の調査を行っていたところ、10時46分頃に電源端子部に溶融痕を発見した（図4、5）。このため担当職員は11時19分に公設消防に一般電話により通報し、11時50分に公設消防により火災であると判断された。

図4 チラー冷凍機の設置状況

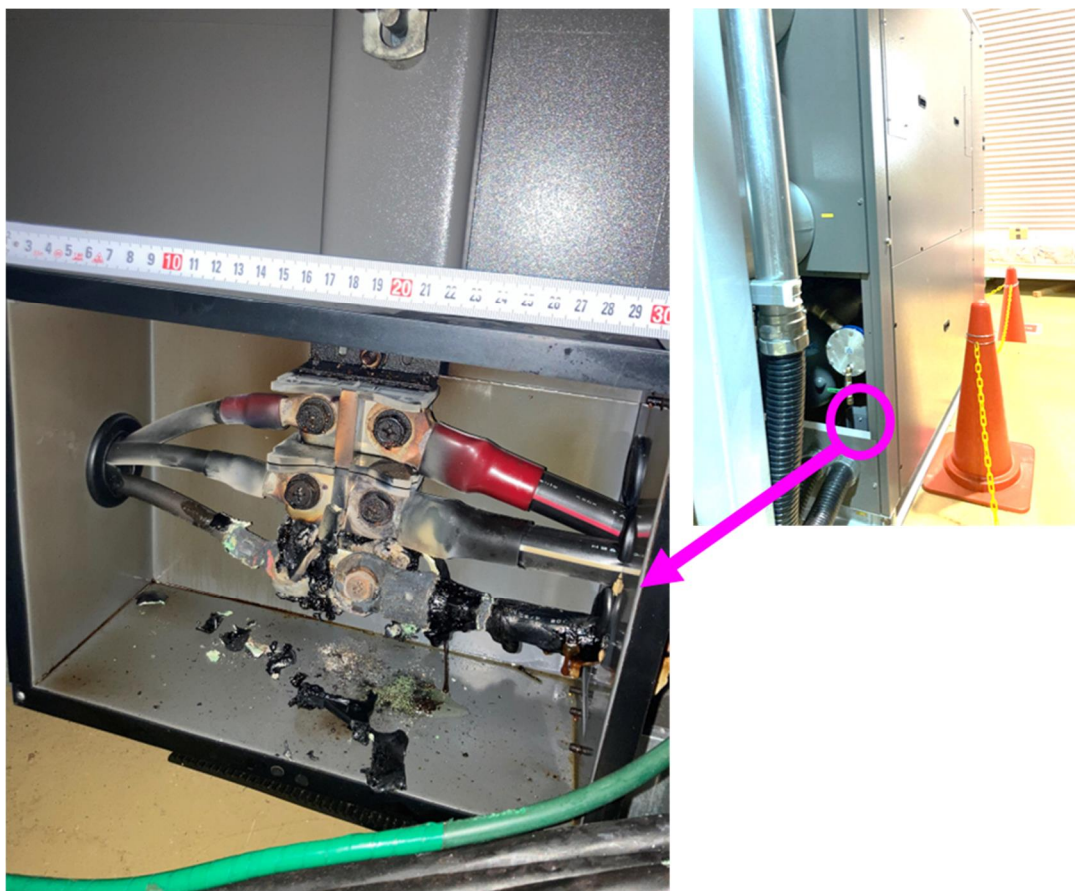
図5 チラー冷凍機電源端子部の位置（右）および状態（左）

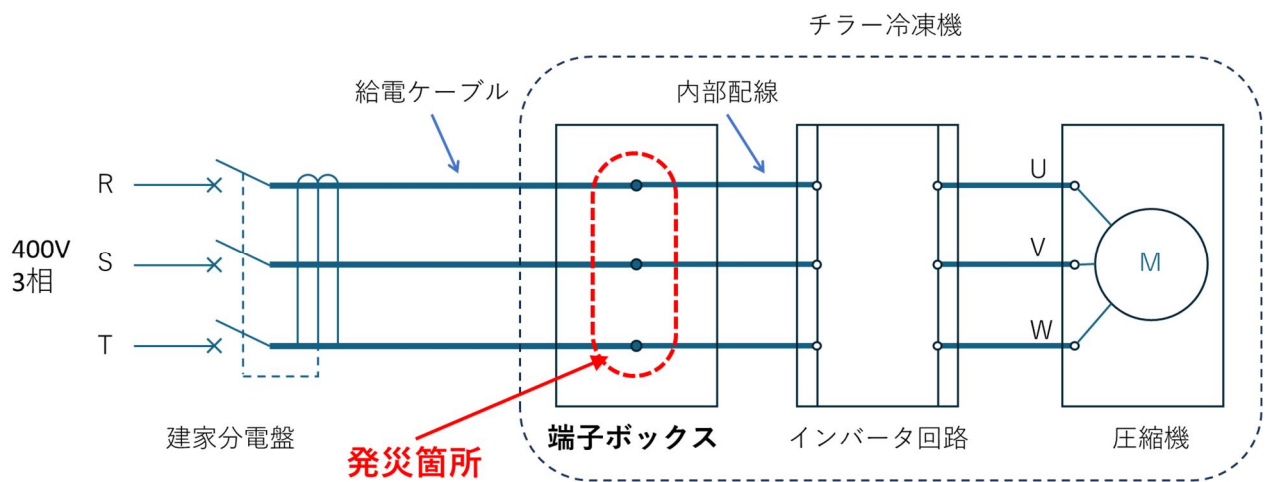
平成30年度(2018年度)にBユニットのチラー冷凍機(今回溶融痕が発見された1台を含む4台)を更新した。この際、更新前の冷凍機とは給電ケーブルと内部配線の取り付け位置と接続方法が異なっていたため、製造メーカーの判断で、現地にてチラー冷凍機筐体内に端子ボックスを設けてケーブルを接続した(図7)。当該チラー冷凍機の納入図面には当該端子ボックスは記載されておらず、かつ製造メーカーからの報告も無かったため、担当職員は当該端子ボックスの存在を把握できなかった。

図7 チラー冷凍機の結線図

- 点検要領書を改訂し、電源端子部など点検すべき機器が定期点検対象から抜けていないことを確認した。
- Bユニットの残り3台のチラー冷凍機について、電源端子部の点検を行い異常が無いことを確認した。
- 電源端子部を窓付きタイプに変更するとともに、設置位置を冷凍機筐体内部ではなく外部に変更し、冷凍機の日常点検時に電源端子部を容易に目視確認できるようにした。
- 溶融痕が発見されたチラー冷凍機の使用は当面中止する。製造メーカー工場にて総点検および試運転を行い健全であることの確認後に、使用を再開する予定である。

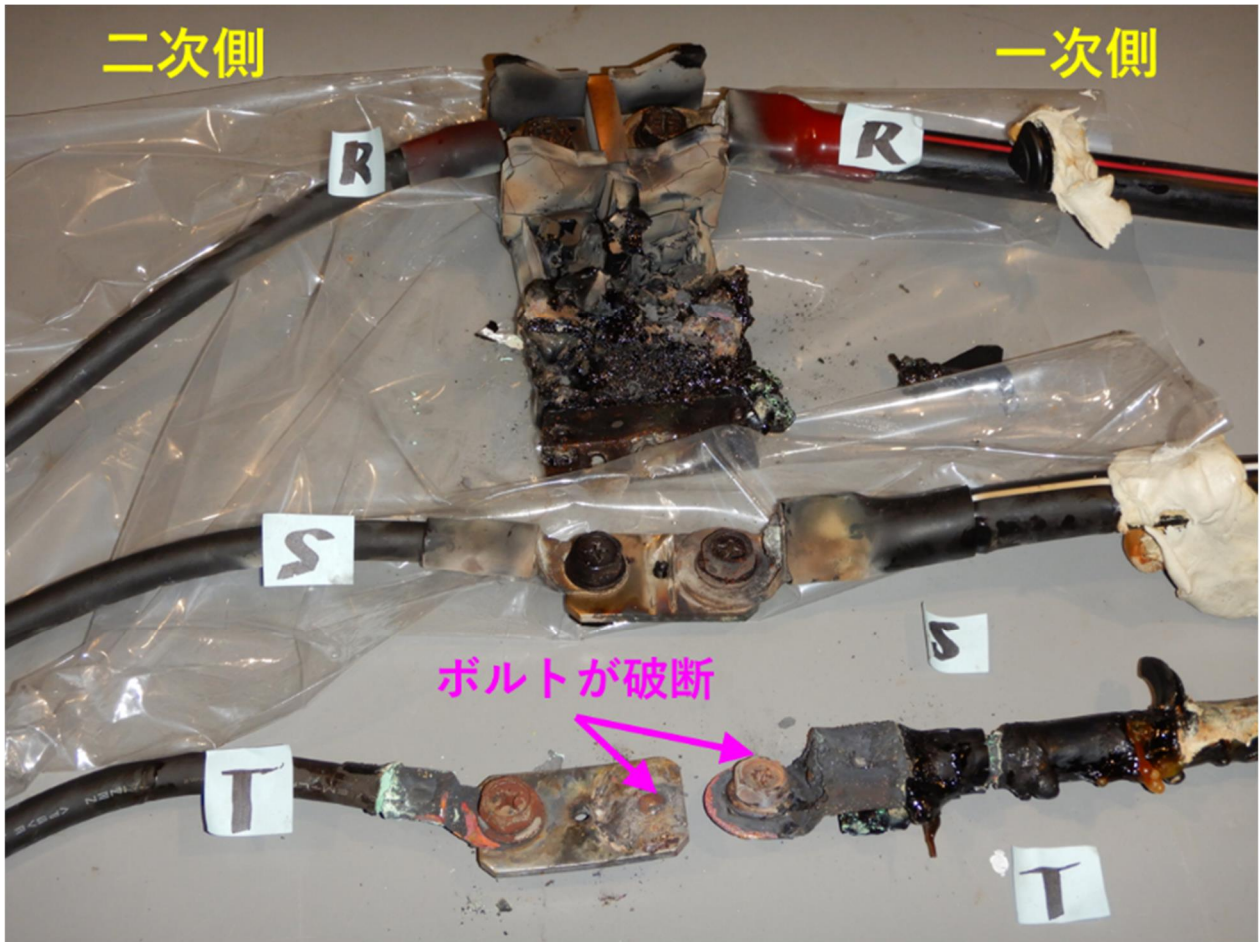
- 3相(R相、S相、T相)ラインの導通試験の結果、R相ラインおよびS相ラインは導通が有り、T相ラインだけ導通が無かった。
- T相一次側のボルトの頭部が破断していた(図8)。
- T相一次側の圧着端子の接触面(両面)に黒色の物質が付着していた(図9)。
- 圧着端子とワッシャー間および圧着端子と端子台プレート間にそれぞれ空隙があった。

図8 チラー冷凍機本体から取り出した電源端子部の状態

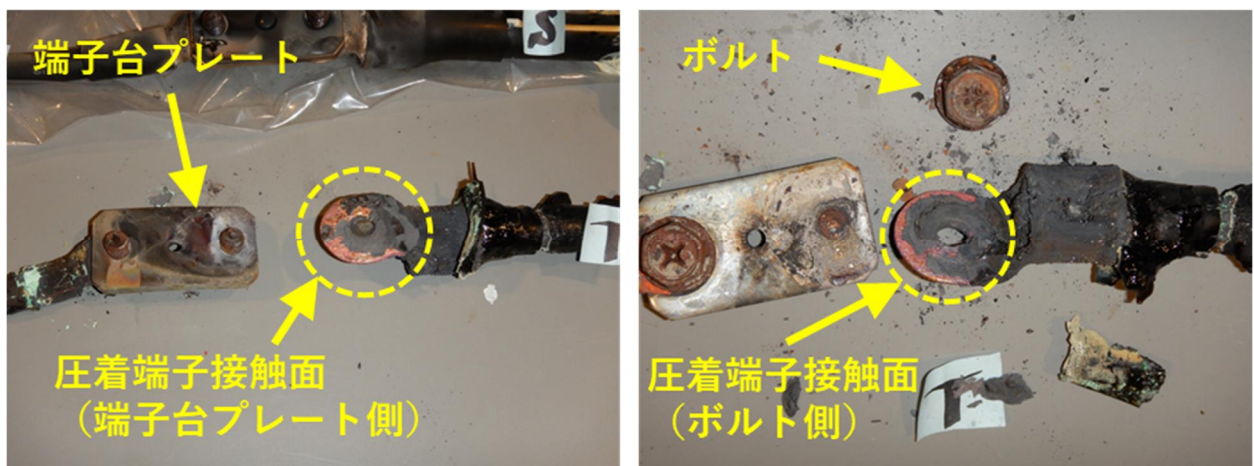
図9 T相一次側圧着端子の接触面の状態  
(左：端子台プレート側、右：ボルト側)

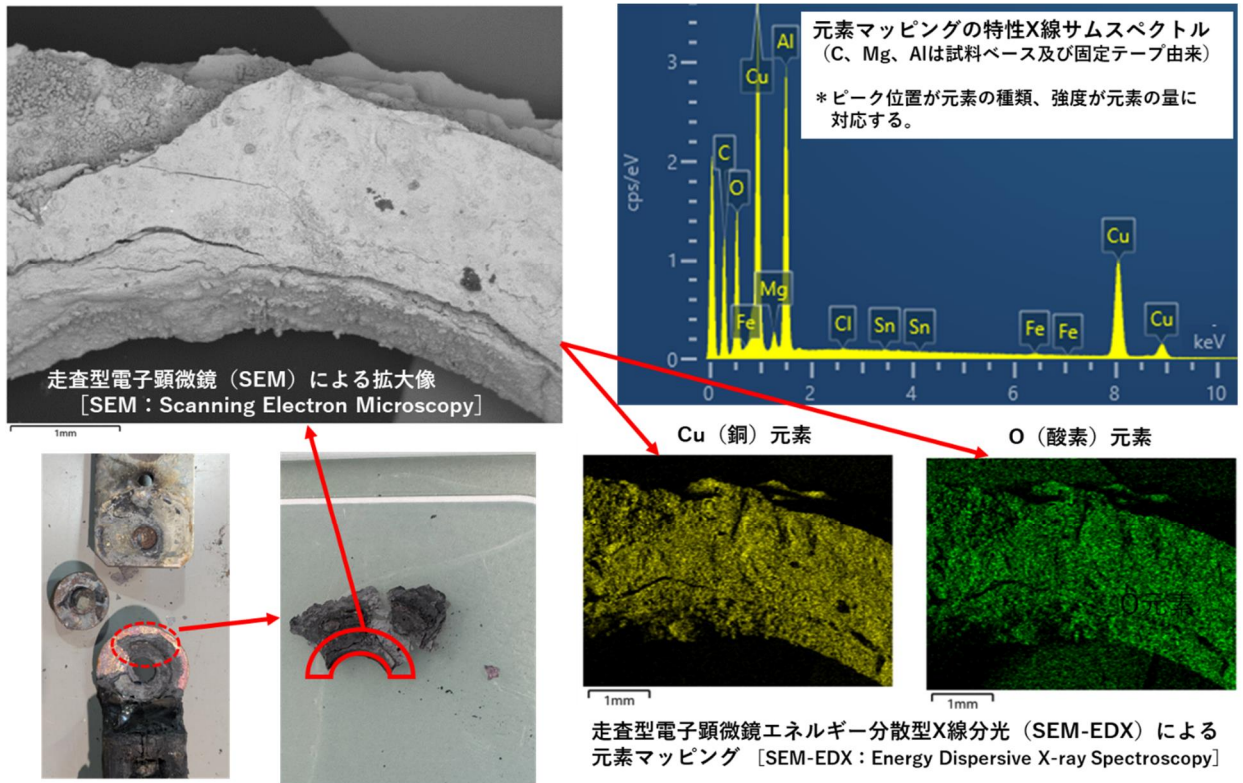
- 圧着端子接触面やワッシャーに付着していた黒色の物質の成分分析を行ったところ、主成分は絶縁性の酸化銅であると認められた(図10)。またこの酸化銅は、10層程度が積層していた(図11)。
- 圧着端子、端子台プレートおよびワッシャーに放電痕があった(図11)。
- 圧着端子の銅部分が、全体的に約0.5mm薄くなっていた(図12)。
- 端子台プレートが3mm程度変形していた(図13)。
- ボルト破断面に溶融した銅が付着していた(図14)。
- 端子台に使用していた圧着端子のサイズや形状の規格は、適正と認められた。

図10 ワッシャーに堆積していた黑色物質の成分分析結果

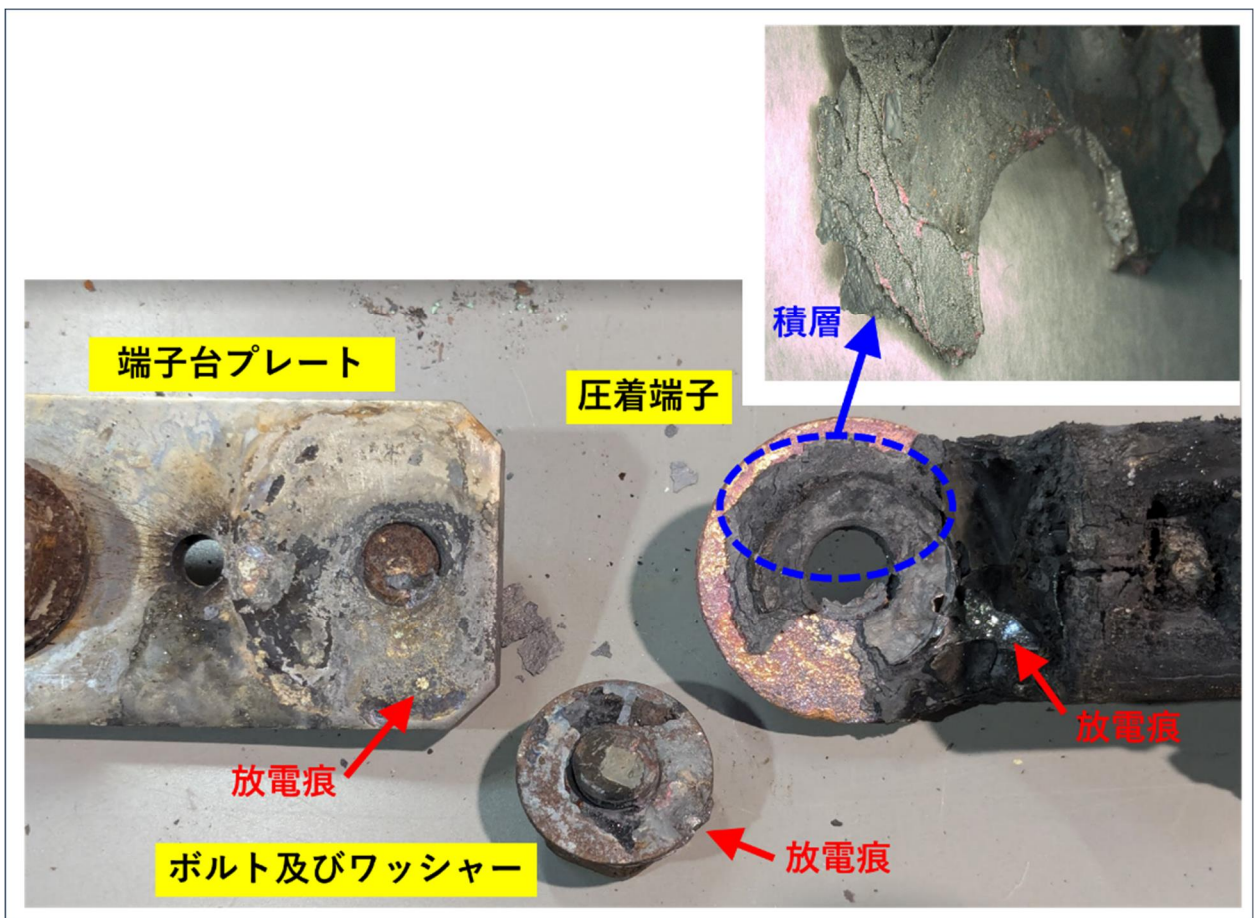
図11 端子台プレート、圧着端子、ボルトおよびワッシャーの状態

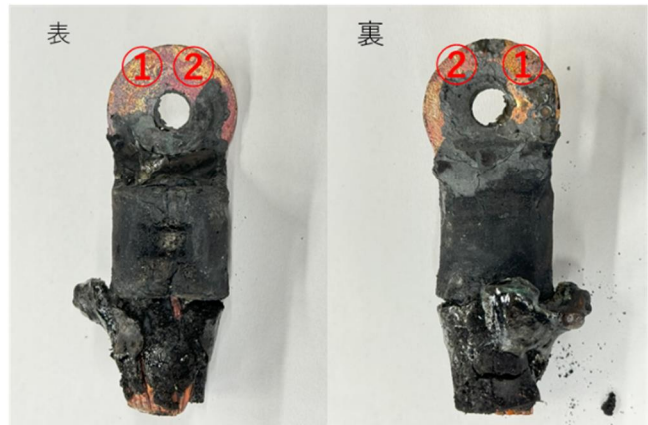
測定位置	厚さ	減肉※
①	2.76 mm	0.52 mm
②	2.68 mm	0.60mm

※ 減肉 : 正常圧着端子厚さ平均との差

図 1 2 圧着端子厚さ測定結果 (左 : 他の正常圧着端子、右 : T相一次側圧着端子)

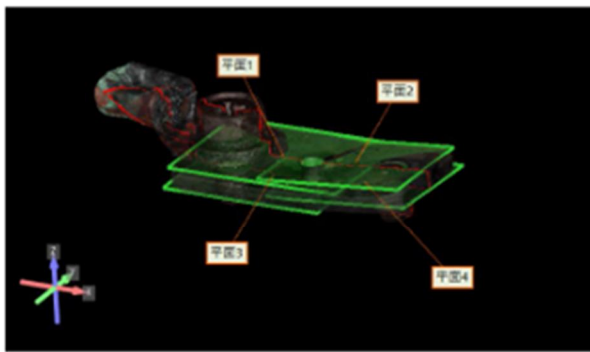
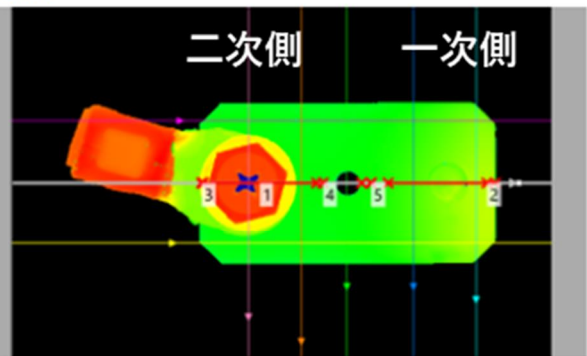
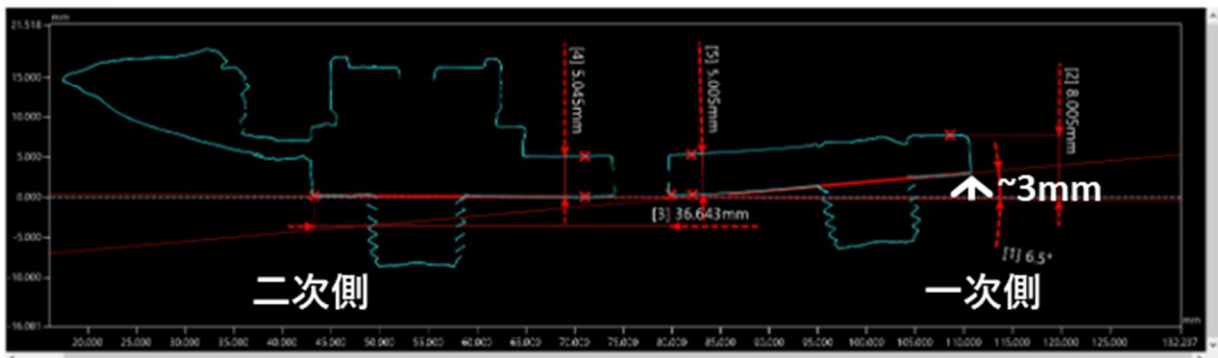
図 1 3 端子台プレートの3次元形状測定結果

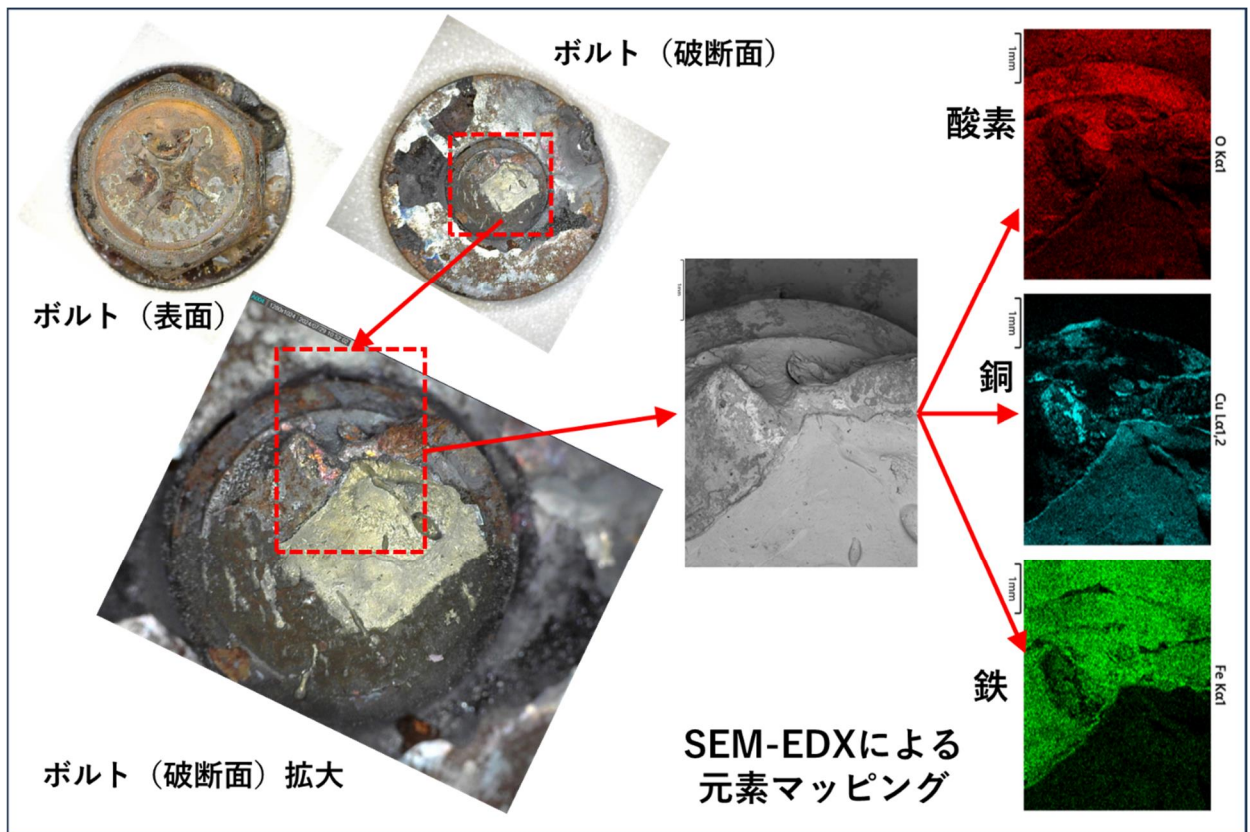
発生したと考えられる。ボルトの破断面に溶融した銅（融点 1085℃）が流れ込んでいることから、ボルト付近の温度は 1000℃以上に上昇したと考えられる（1000℃以上になると鉄や銅の強度が極端に低下し、容易に変形/破断する）。

図 1 4 ボルト破断面に付着した物質の成分分析結果

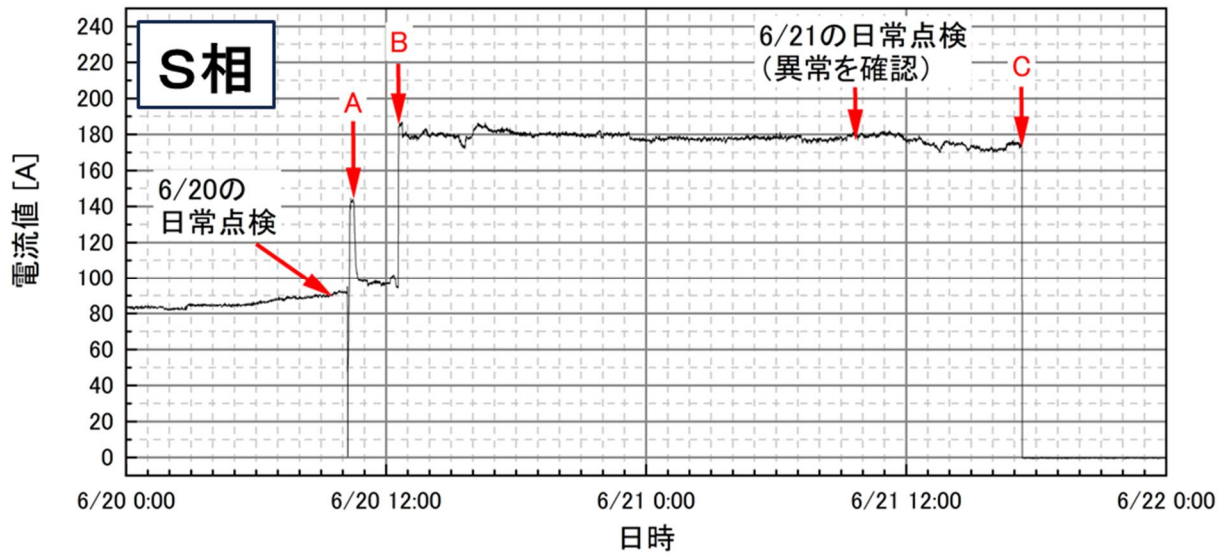
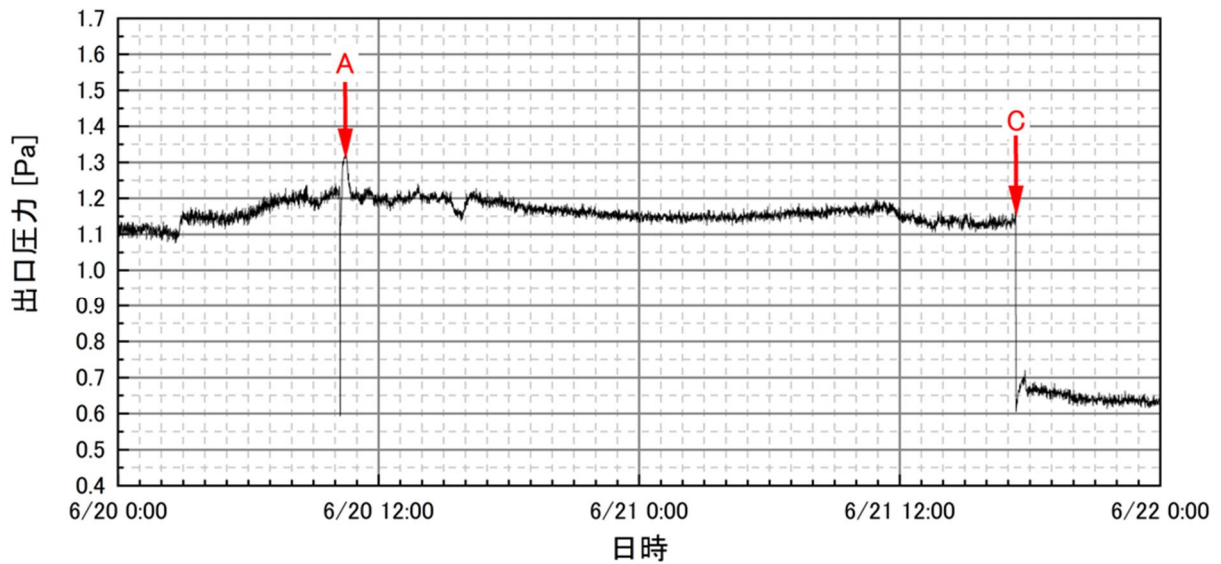
当該冷凍機のS相電流値データは、30秒おきに冷凍機監視系に保存されている。図15(上)に、令和6年6月20日(木)0時から6月22日(土)0時までの電流の時間変化を示す。電流の値は、図中のA、B、Cの3回のタイミングで大きく変動している。6月20日の10時13分に始まっている変動(図中A)は、当該冷凍機を一旦停止し再起動したことによる。この際は、再起動により電流値が一旦140A程度まで上昇したものの、その後下がった。しかし、12時33分に電流値が突然180Aまで急上昇(図中B)し、その後は180A前後で運転が続いた。翌日6月21日の朝9時頃、職員等による日常点検で電流値の異常を確認したことから、製造メーカーと相談し、同日17時21分に当該冷凍機を停止させ電流値が0Aとなった(図中C)。

せる装置)の出口圧力の時間変化を示す。出口圧力に関しては、図中Aの当該冷凍機再起動や図中Cの停止のタイミングで、それらの操作に応じて変化している。しかし、電流が急上昇したBのタイミングでは、出口圧力は定常運転範囲の変動で特に異常は見られなかった。

- ① 6月20日12時33分(図中B)のタイミングで、T相に電流が流れない状態となった。
- ② 当該冷凍機はインバータ制御であることから、T相が機能しない状態でも残りのR相およびS相からインバータを駆動するのに必要な電流を供給した。
- ③ そのため、T相の喪失後も出口圧力には目立った変動は発生せず、冷凍機は機能を維持した。

図 1 5 当該冷凍機の S 相電流値 (上) および圧縮機出口圧力 (下) 変化

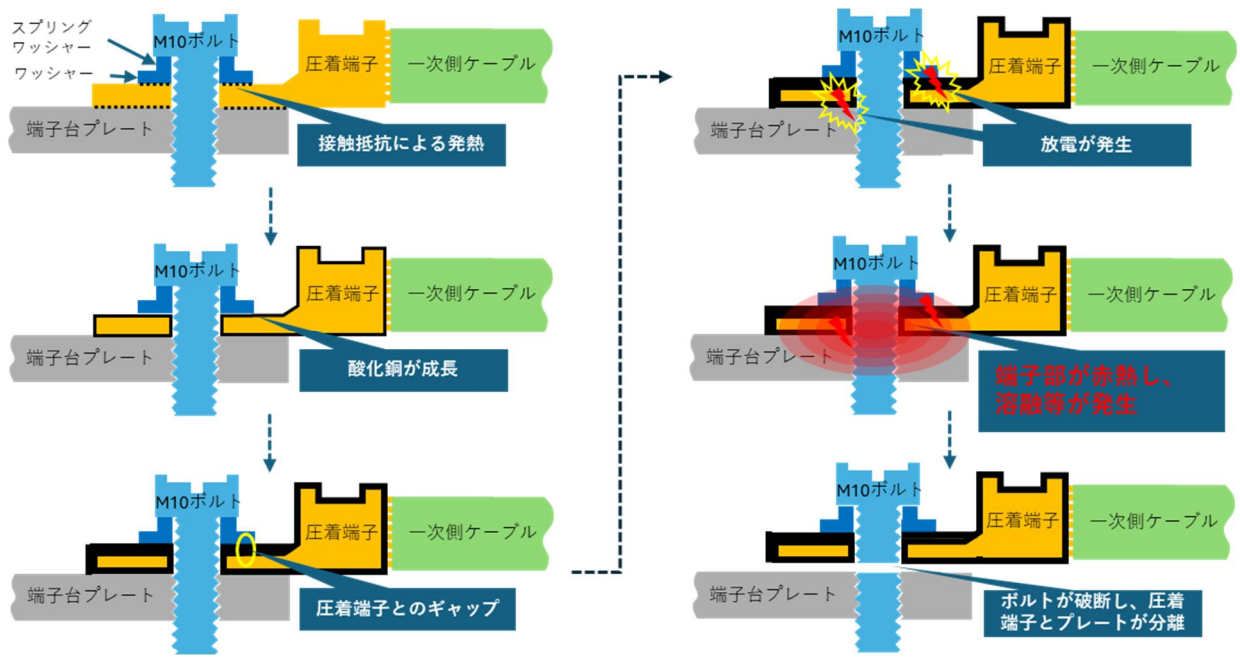
- ① T相一次側の圧着端子の接触抵抗が他の圧着端子より大きくなり、ジュール熱により温度が上昇し酸化銅の生成が進行した<sup>※2</sup>。なお、接触抵抗が大きくなった原因については、ボルトの締め付け不足による緩み、または締め過ぎによる変形/破損、圧着端子の不良などが考えられるが、確定できなかった。
- ② 酸化銅は絶縁物のためさらに接触抵抗が大きくなり、より高い温度上昇が発生した。
- ③ 当該冷凍機は運転状況により起動と停止を繰り返すため(年5回程度)、酸化銅は断続的に生成されることで積層状態になった。酸化銅は10層程度であったことから、数年間かけて成長し、ワッシャーと圧着端子にギャップが増大していった。
- ④ ギャップ幅など一定の条件が満たされアーク放電が始まり短時間の赤熱現象<sup>※3</sup>が発生した。これにより電源端子部が溶融するとともに、ボルトの破断や端子台プレートの変形が

- ⑤ ボルトが破断されたため、圧着端子と端子台プレートが分離し、T相に電流が流れなくなった。

図 1 6 溶融事象発生メカニズム

今回の溶融痕の発生は、上記の推定に基づくと、「定期的な電源端子部の外観検査およびボルトの増し締めなどにより端子部の健全性を確認すること」、「外観検査においては酸化銅の生成にも着目すること」で未然に防止できる。

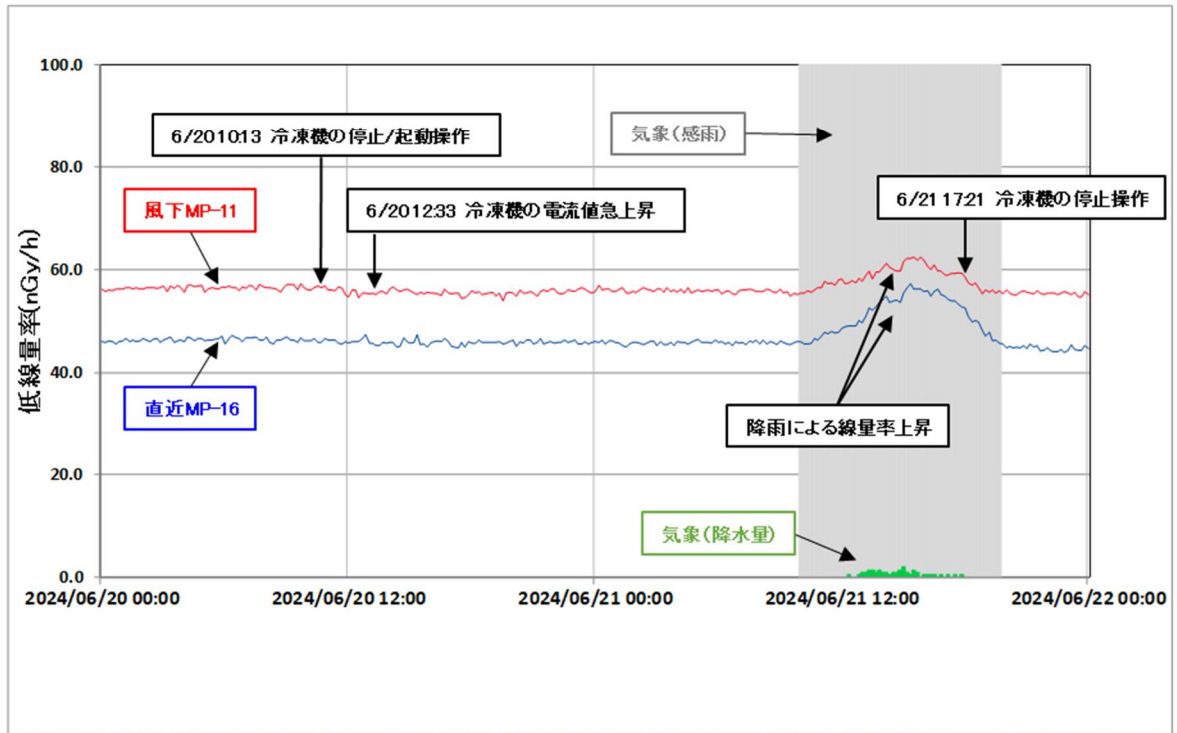
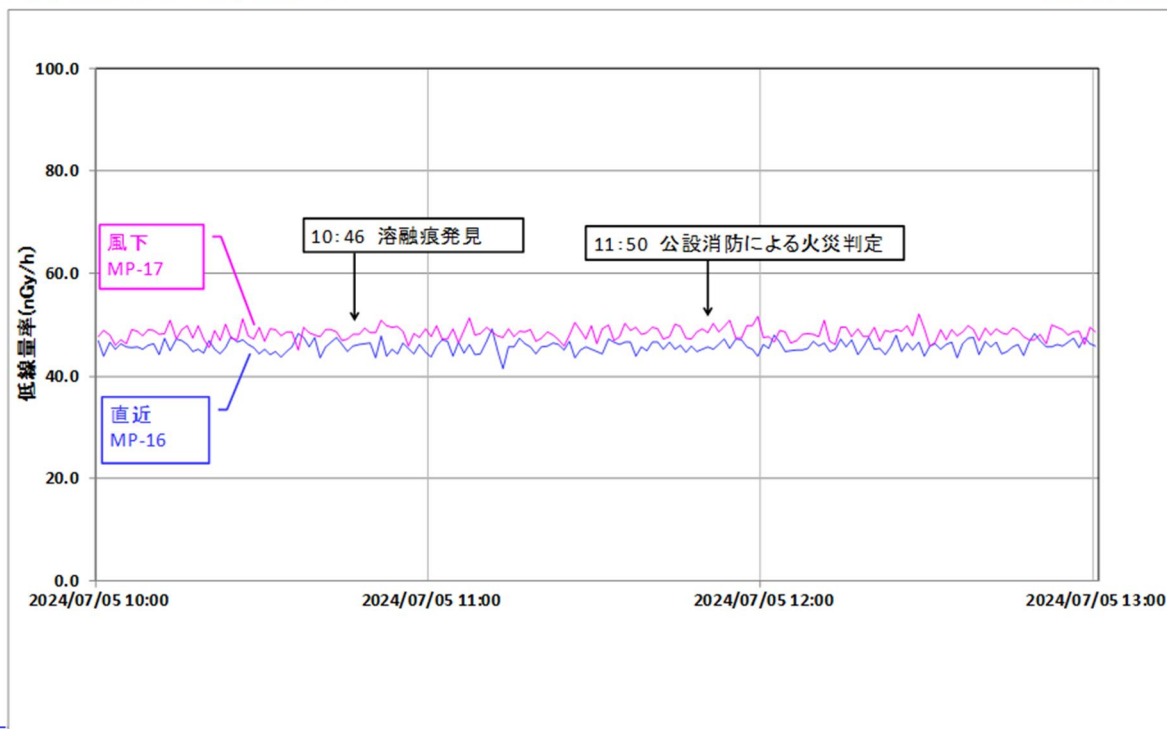
本事象に伴う人的災害の発生及び周辺環境への影響はなく、モニタリングポストの指示値にも変動はなかった（図17）。

図17 モニタリングポスト (図1のMP-11、MP-16、MP-17) の線量率の時系列グラフ
