事故・故障等発生報告書

令06原機(科)048
令和6年8月1日

発 生 年 月 日	令和6年5月22日(水)
発 生 場 所	原子力科学研究所 タンデム加速器建家(管理区域)
件 名	タンデム加速器建家における焦げ跡の発見について(第2報)
状 況 原 因 対 策 環 境 へ の 影 響 等	別紙のとおり

タンデム加速器建家における焦げ跡の発見について（第2報）

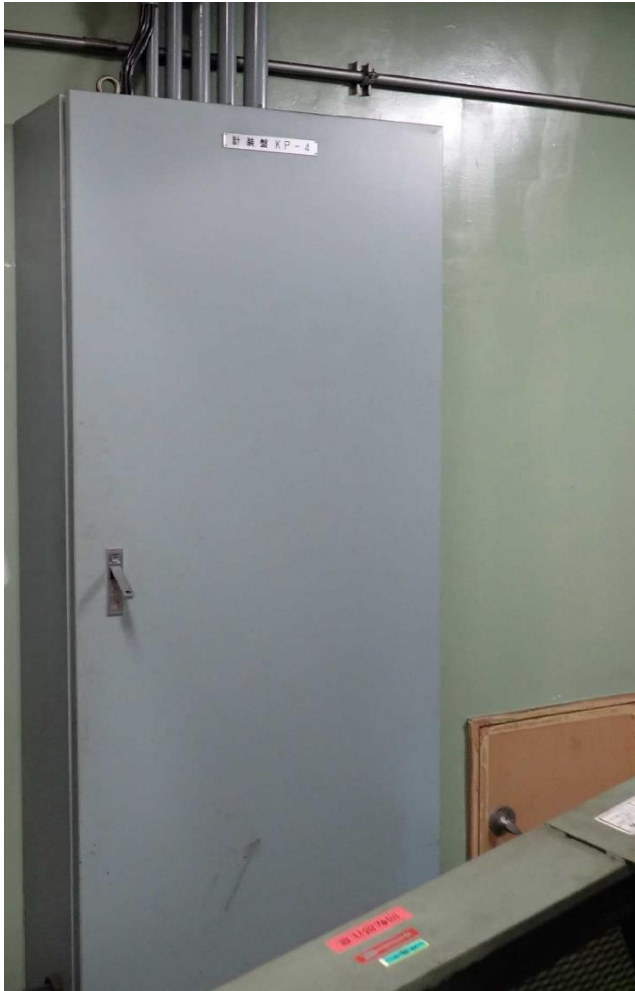
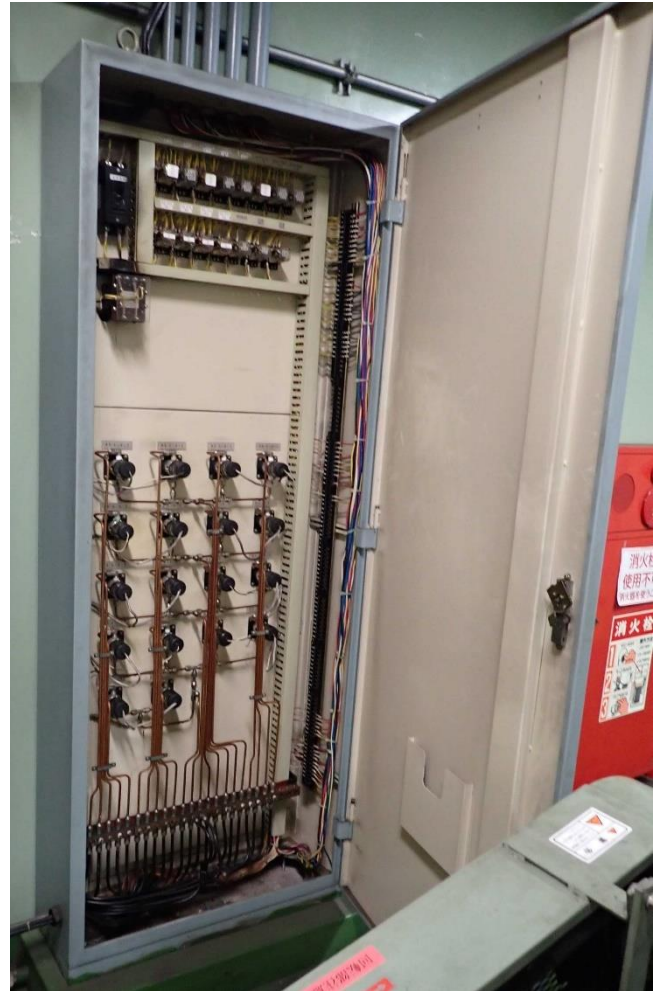
図3 計装盤 (KP-4) の外観

計装盤（KP-4）は、管理区域の換気空調を行う上で必要となる出入口ダンパ等の開閉制御、給気の温度調節などを行うものである。焦げ跡を確認した変圧器は、計装盤内に設置されており、交流200Vの電源を交流23Vに変換し、空調機の加熱コイルに蒸気を通気する電動弁に電源を供給している。計装盤（KP-4）の外観を図3に、焦げ跡を確認した変圧器の設置状況を図4に、換気空調設備システム系統概念図を図5に、主な機器の仕様を表1に示す。

焦げ跡を確認した変圧器は撤去し、配線用遮断器、制御リレー、配線、配線用ダクトの更新を行うことにより、計装盤（KP-4）を復旧した（令和6年6月28日（金））。

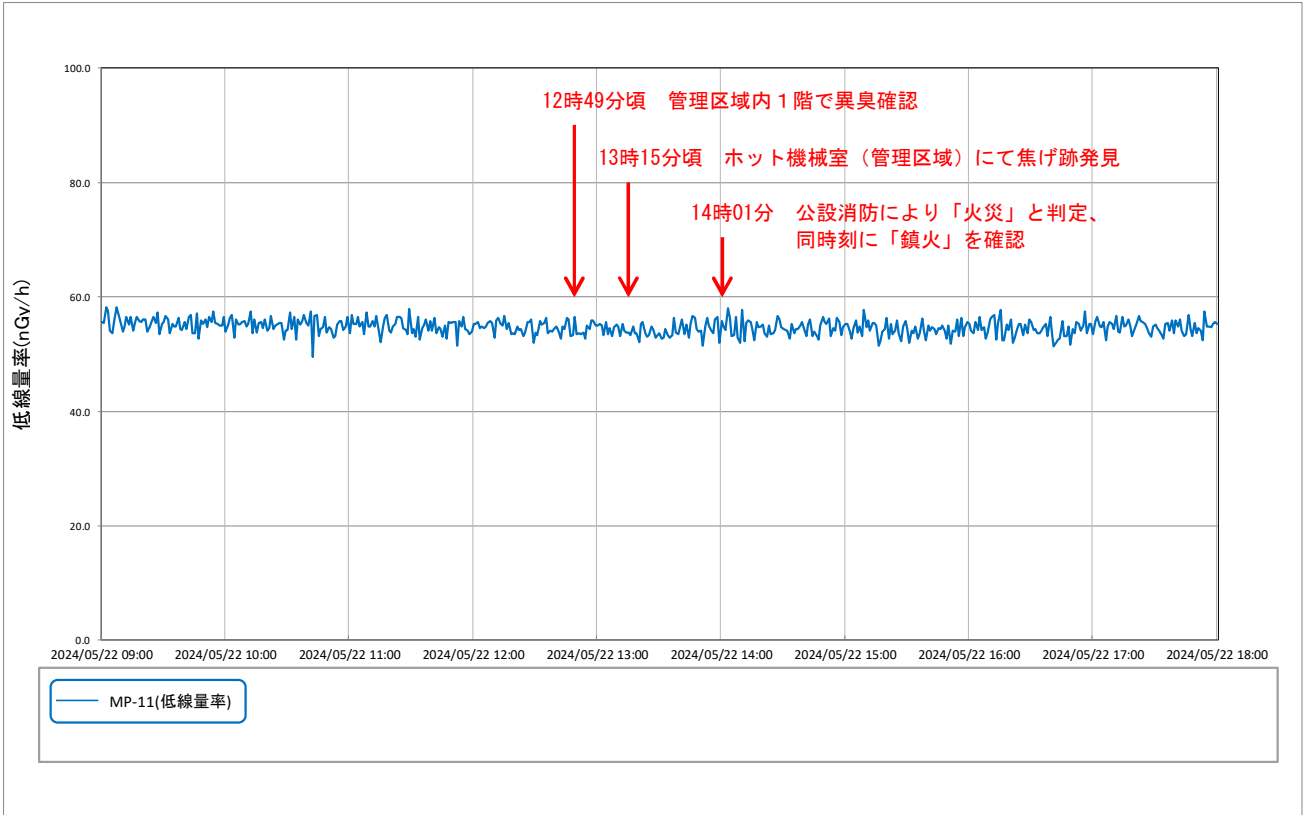
本事象に伴う放射性物質の漏えい、周辺環境への影響及び人的災害はなかった（図6）。

図6 モニタリングポスト (図1のMP-11) の線量率の時系列グラフ

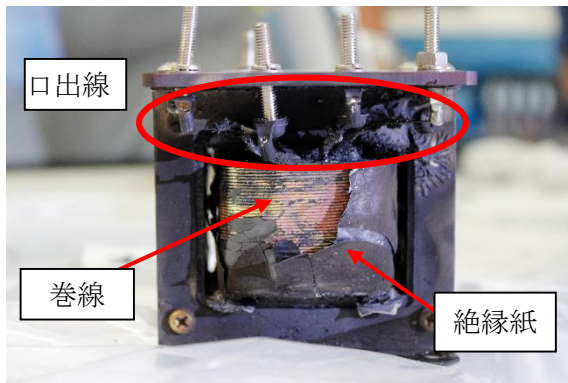
調査対象		調査結果	
焦げ跡を確認した変圧器	分解前の調査	<ul style="list-style-type: none"> ・当該変圧器の分解前の状態を図 7、図 9 に、同型の正常な変圧器を図 8、図 10 に示す。 ・巻線周辺の絶縁紙は炭化し、一部剥離した状態であった。 ・一次側及び二次側の口出し線の被覆に炭化が認められ、テストにより各端子間の導通試験を行った結果、一次側 200V 端子において、配線の断線が確認された。このことから、配線が断線したことにより当該変圧器の電源が遮断され、焼損が停止したものと推定される。 	
	分解調査	巻線全体	<ul style="list-style-type: none"> ・巻線全体に変色が確認され、一次側巻線（内側）と二次側巻線（外側）の間に挟まれている絶縁フィルムと各層間に挟まれている絶縁紙は炭化した状態であった（図 11）。
		一次側巻線	<ul style="list-style-type: none"> ・中間層において銅線が複数本融着した溶融痕が 2 箇所確認された（図 12、図 13）。それぞれの溶融痕の位置を確認したところ、絶縁紙を挟む形で一方の巻線の溶融痕と他方の巻線の溶融痕が一致することから、絶縁紙や巻線の絶縁被膜の絶縁劣化によりこの隣り合う層の 2 箇所において層間短絡（レイヤーショート）が発生したと考えられる。 ・層間短絡は、当該変圧器が設置後 46 年経過しており、当該変圧器の層間に挟まれている絶縁紙や巻線の絶縁被膜が経年劣化により絶縁低下したため発生したものと考えられる。一般的な変圧器の更新推奨時期は、（一社）日本電機工業会によると設置年数が 20 年を超過したものとなっている。参考として、当該変圧器の層間短絡に係る概念図を図 14 に示す。
		二次側巻線	<ul style="list-style-type: none"> ・全体的に変色は確認されたものの、銅線は全て外すことができ、溶融痕等の異常はなかった（図 15、図 16）。

図7 焦げ跡を確認した変圧器 (一次端子側)

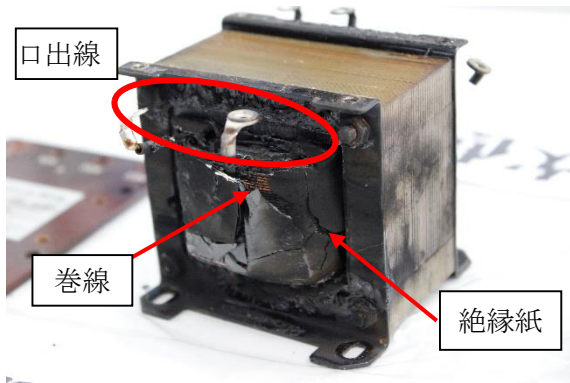
図9 焦げ跡を確認した変圧器（二次端子側）

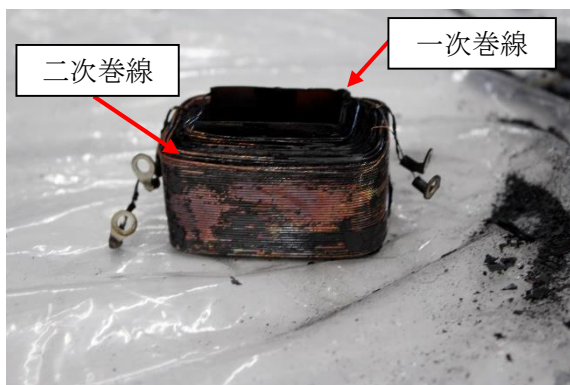
図11 焦げ跡を確認した変圧器の分解状況（巻線全体）

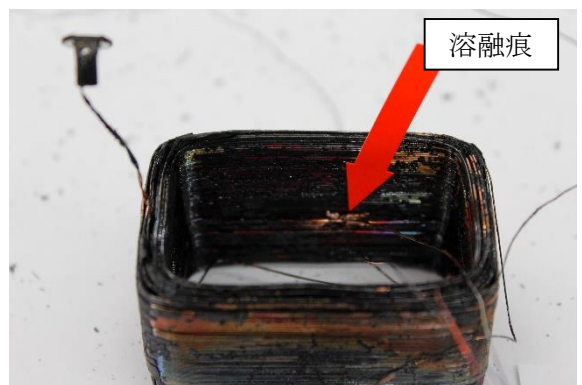
5. に示す調査結果から、考察される火災発生原因は、焦げ跡を確認した変圧器が設置後46年を経過しているものであることから、経年劣化により巻線内部の絶縁紙や巻線の絶縁被膜が絶縁低下し、層間短絡に至り当該変圧器の一次側巻線間に過電流が流れ、発熱し、発火に至ったと判断する。なお、一般的な変圧器の更新推奨時期は、（一社）日本電機工業会によると設置年数が20年を超過したものとなっている。

図12 一次側巻線の熔融痕

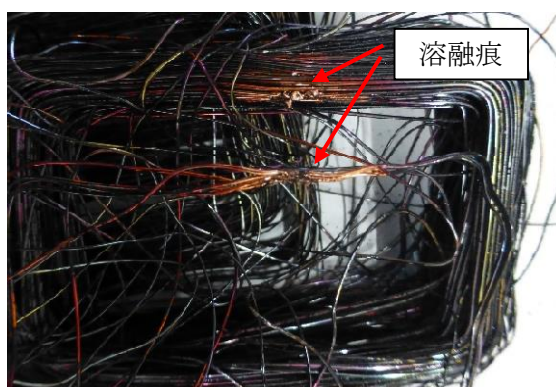
図13 層間短絡が発生したと考えられる箇所

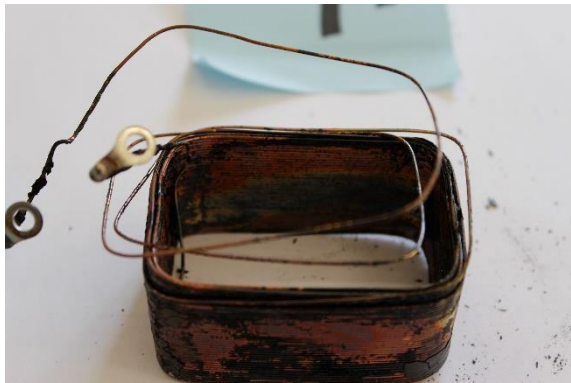
図 15 二次側巻線の状況

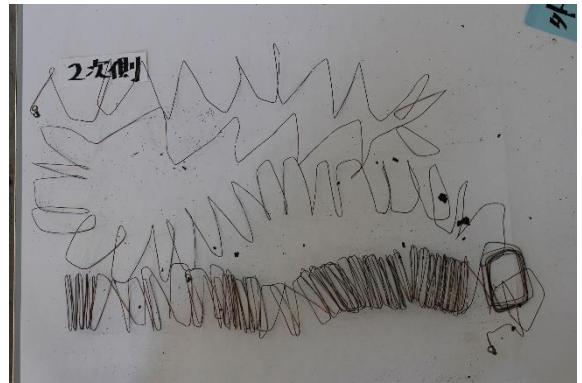
図 16 二次側巻線の分解状況

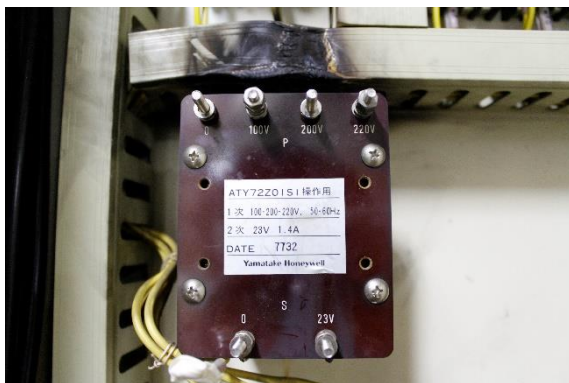
図 17 焦げ跡を確認した変圧器の状態

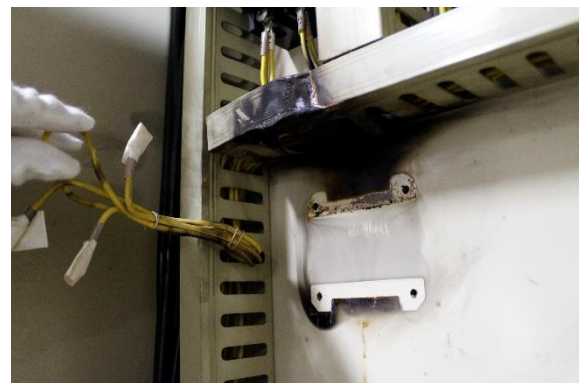
図 18 当該変圧器を取り外した状態

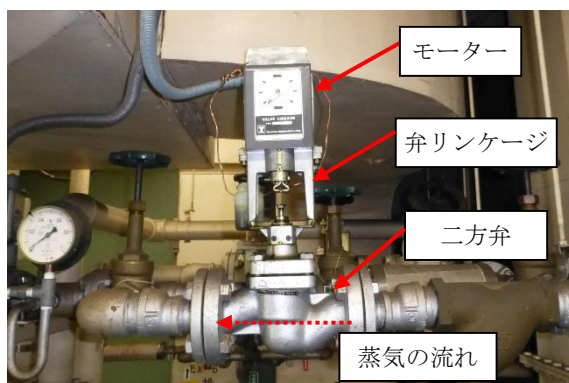
調査対象		調査結果
焦げ跡を確認した変圧器周辺の機器	計装盤 (KP-4) 及び 上流側電源 (動力制御盤)	<ul style="list-style-type: none"> 計装盤 (KP-4) は、常時換気されている環境にあり、粉塵、腐食性ガス、水分侵入等による汚損、腐食はなかった。また、近傍に設置された排風機の振動測定の結果から、有意な振動はないことを確認した。 上流側電源 (動力制御盤) において、電圧 (交流 200V) を測定したところ異常はなかった。また、火災発生当日は、電源に影響を与える高周波発生機器等の使用はなく、異常電圧の侵入もなかった。 計装盤 (KP-4) 及び上流側電源 (動力制御盤) の配線用遮断器は開放しておらず、当該箇所の短絡及び過電流の発生はなかった。 計装盤 (KP-4) 内において、当該変圧器の焼損に伴う受熱による影響と考えられる当該変圧器一次側配線の焦げ、配線ダクトの熔融が確認 (図 17、図 18) された。ただし、当該変圧器の配線接続部の端子に緩みはなく、上流側電源 (動力制御盤) から計装盤 (KP-4) の配線用遮断器に係る配線及び端子についても変色等の異常はなかった。
	負荷機器 (電動弁)	<ul style="list-style-type: none"> 当該変圧器の負荷機器である電動弁は、モーター、二方弁及びこれらを連結する弁リンケージで構成 (図 19) され、温度調節器により部屋の温度を検出し弁の開度を調節するものである。 同型の変圧器を用いて模擬回路を構成し、故障していた電動弁の作動確認を行った結果、モーター及び温度調節器が正常に作動しないことを確認したが、当該変圧器の定格電流を超える過電流の発生はなかった。このことから、電動弁及び温度調節器の故障が原因で当該変圧器が焼損したものではないことを確認した。

図 19 電動弁の設置状況
