事故・故障等発生報告書

事業所名 三菱原子燃料株式会社

部品加工棟内ストラップ洗浄装置制御盤内の火災について
(第1報)

2021年7月5日

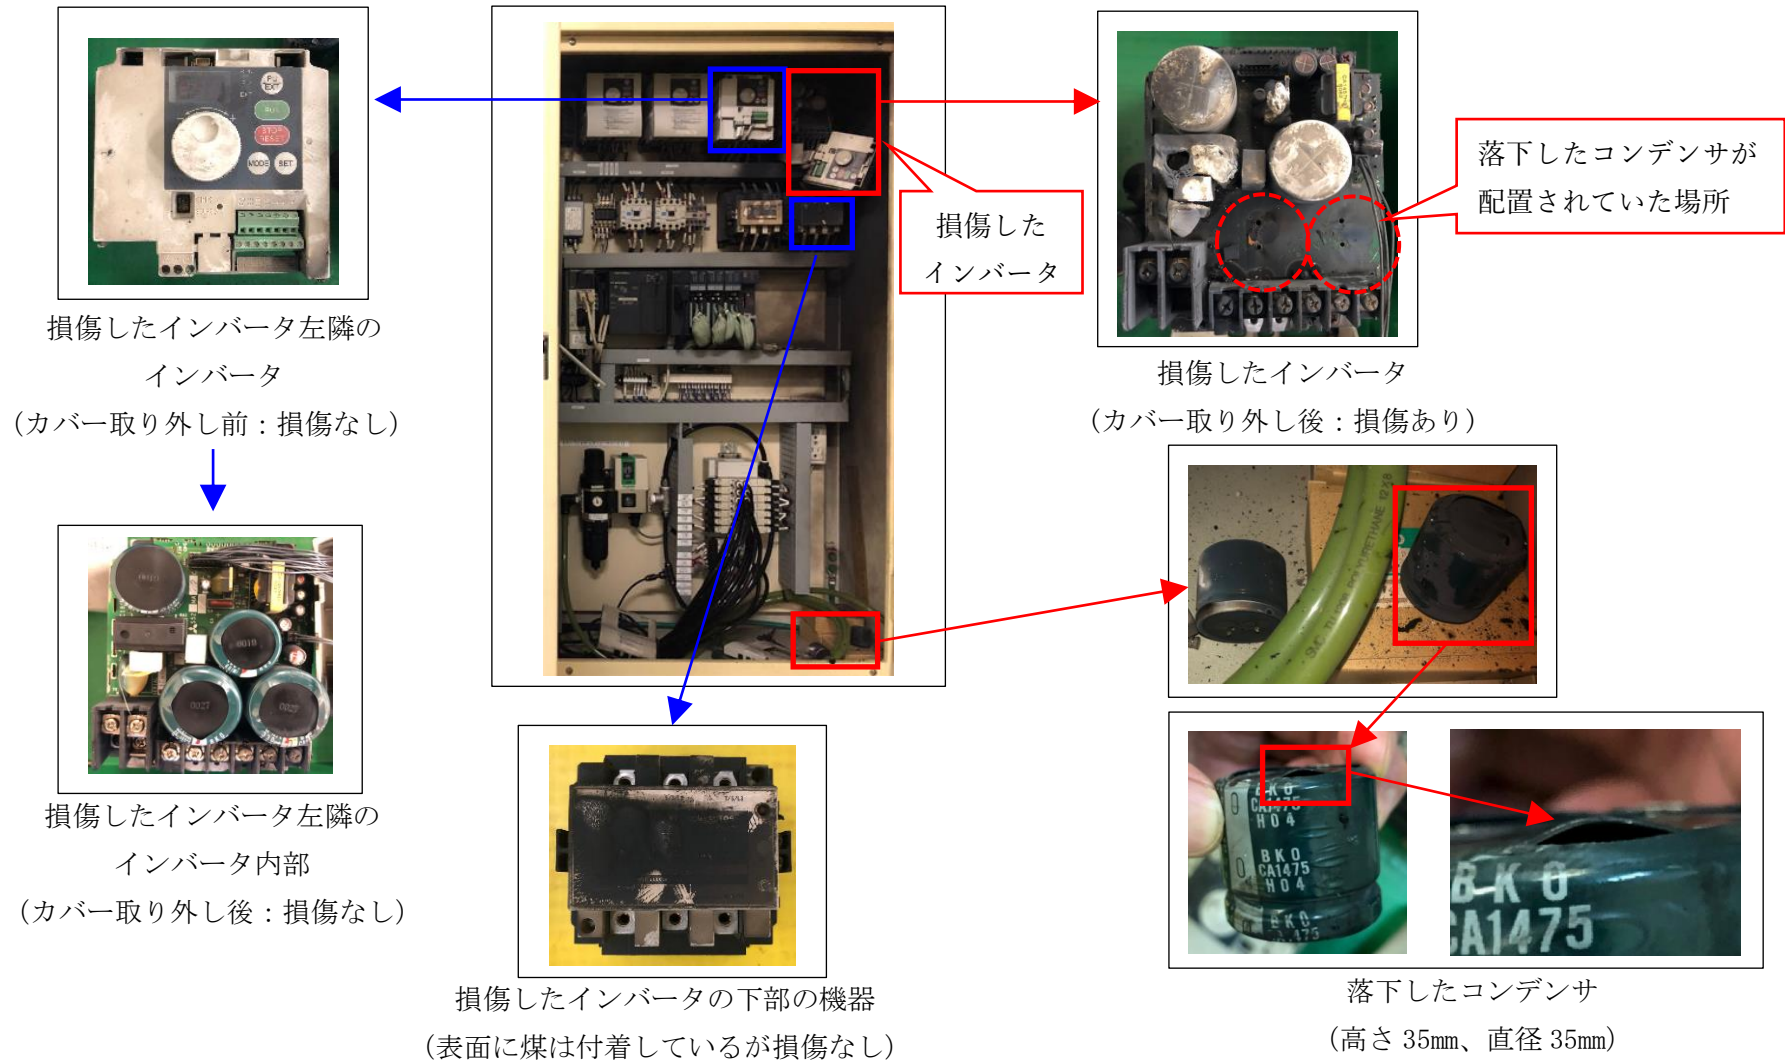
図3 制御盤2内の確認結果

損傷したインバータが設置されている制御盤 2 内の状況を図 3 に示す。

右上のインバータはカバーが外れていたことから取り外して確認した結果、内部の基板上にある電気部品に損傷が見られ、2 個のコンデンサが外れて制御盤 2 内に落下していた。また、落下していたコンデンサの内 1 個については上部が膨れていた。

制御盤 2 内の損傷したインバータの周辺機器の状況について確認した結果、左隣にある同種のインバータ及び下部に取り付けられた機器については、特に損傷等の異常がないことを確認した（図 3 参照）。

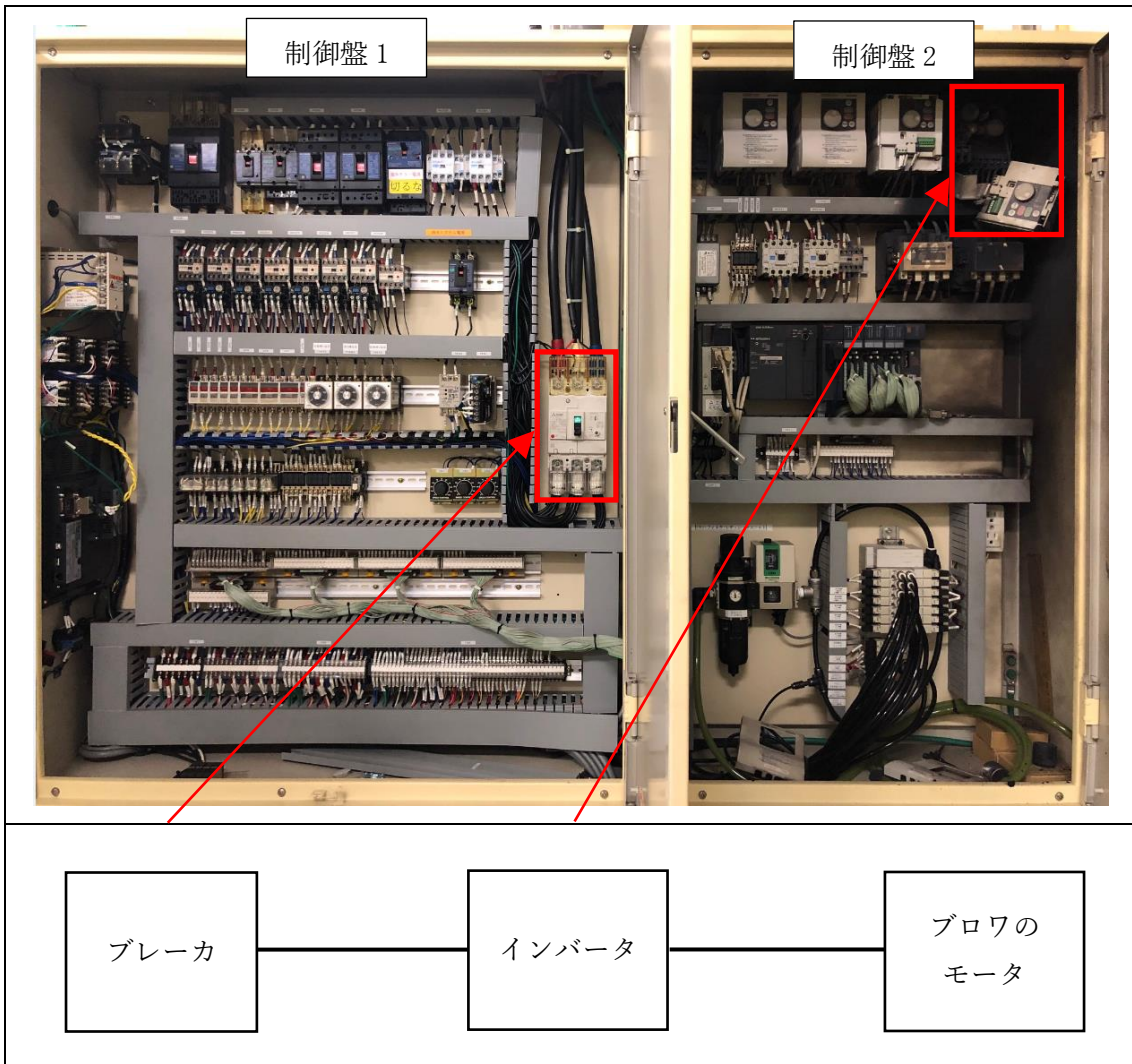
図4 損傷したインバータに係る模式図

損傷したインバータに係る模式図を図 4 に示す。当該インバータは、ストラップ洗浄装置の槽内の吸引乾燥に用いるブロウのモータを制御するためのものである。また、主電源のブレーカに接続されており、当該インバータの電気回路に影響があった場合には、主電源のブレーカが落ちる機構としている。
