# 事故・故障等発生報告書

発 生 年 月 日	令和5年7月19日(水)
発 生 場 所	東海第二発電所 サービス建屋(管理区域)
件 名	東海第二発電所 サービス建屋 1階 ランドリー室 乾燥機 No.7 制御盤内端子台の焦げ跡について(第2報)
状 況 原 因 対 策 環境への影響等	別紙のとおり

東海第二発電所 サービス建屋1階  
ランドリー室 乾燥機 No. 7 制御盤内端子台の焦げ跡について

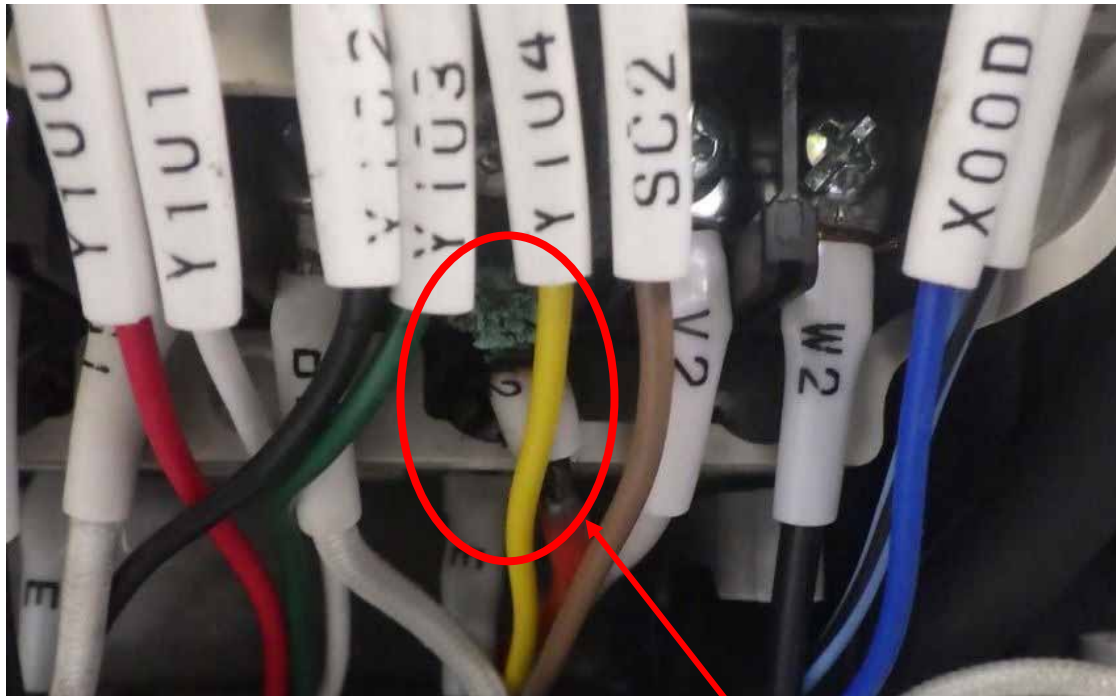
東海第二発電所 サービス建屋1階ランドリー室 当該乾燥機制御盤内端子台の状況

- ・当該制御盤内端子台に接続される駆動モータ用電源ケーブル3相（U相，V相，W相）のうち，U相端子部に変色及びケーブル端末部に約1.5cmの焦げ跡を確認した。また，端子部に緑青らしきものが付着していることを確認した。
- ・U相端子部を固定するネジが完全に締め付けられておらず，端子を触診したところ，ぐらつき（固定不足）があり確実に固定されていない状態を確認した。
- ・当該制御盤内の下部に灰らしきものがあることを確認した。
- ・その他の部位に特段の異常は確認されなかった。

緑青, 焦げ跡らしきものを確認

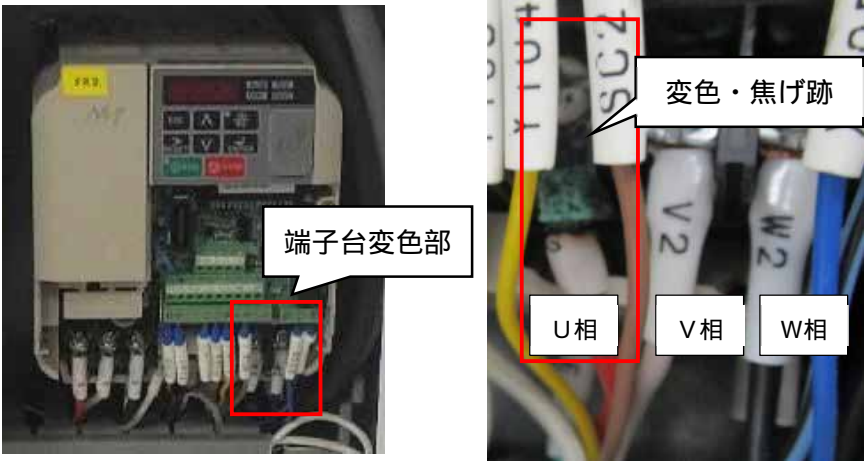
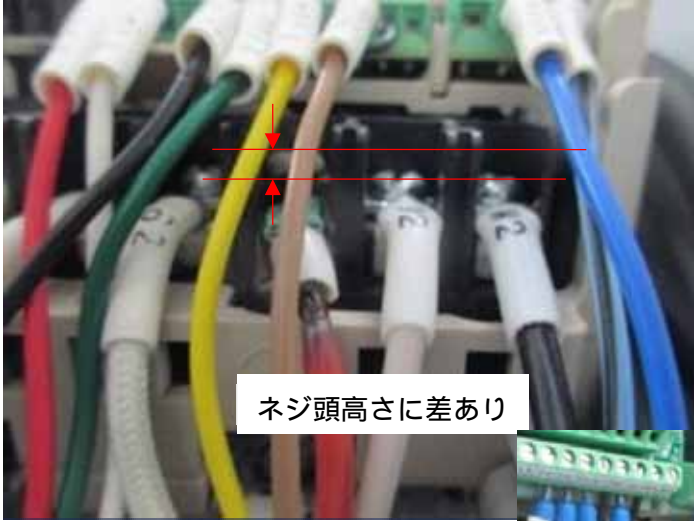
<p>端子台変色部</p> <p>変色・焦げ跡</p> <p>U相 V相 W相</p>

以上の結果から，U相端子部ネジの締め付け不足により端子が確実に固定されていない状況で通電していたため今回の事象が発生した可能性がある。

<p>ネジ頭高さに差あり</p>

<p>結果：U相端子部に変色及びケーブル端末部に約1.5cmの焦げ跡を確認した。また、端子部に緑青らしきものが付着していることを確認した。</p> <p>当該端子台の端子部について確認した結果、焦げ跡が確認されたU相端子部については、ネジが完全に締め付けられておらず、端子を触診したところぐらつきがあり確実に固定されていない状況を確認した。</p> <p>当該乾燥機制御盤内の外観目視確認</p> <div style="display: flex; align-items: center;">     </div> <p style="text-align: center;">灰らしきもの</p> <p>結果：当該乾燥機制御盤内の下部に灰らしきものがあることを確認した。また、その他部位に異常は確認されなかった。</p>
備考	<p>以上の結果から、U相端子部のネジの締め付け不足により端子が確実に固定されていない状況で通電していたため今回の事象が発生した可能性がある。</p>

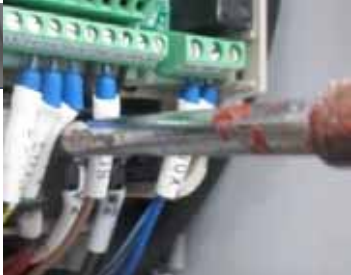
<p>端子部のぐらつき(固定不足)あり</p>

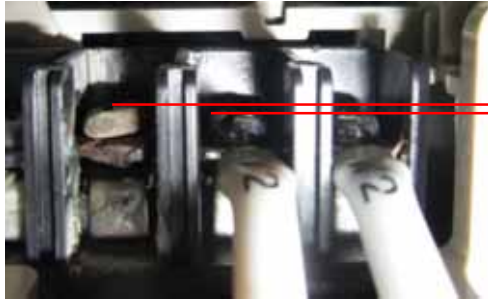
<p style="text-align: right;">他相端子とネジ頭の 高さに差がある</p> <p>結果：ネジが完全に締め付けられていなかったことから、その状態から増し締めを試みたが、増し締めは出来なかった。 また、ネジを一旦取り外した後、再度当該ネジを締め付けたところ、同じ位置で引っかかり、ネジを完全に締め付けることは出来なかった。</p> <p style="text-align: center;">ケーブル端子の確認</p>

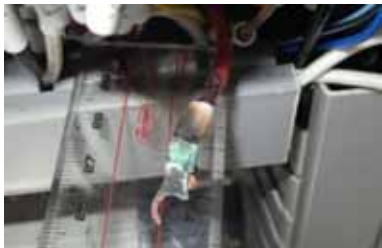
<p>結果：U相に接続するケーブル端子を確認した結果、丸型の端子が欠損し三日月状になっていることを確認した。</p>

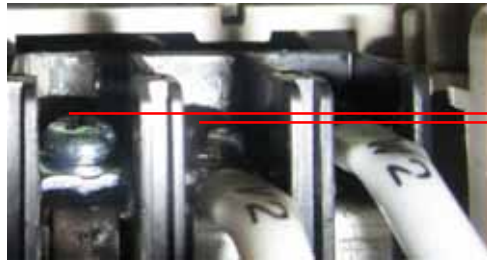
他相端子部のネジでの締め付け確認

と同様に差がある

結果：他相（V相，W相）端子部のネジを取り外してU相のネジ穴への締め付けを試みたところ，同じ位置で引っかかり，ネジを完全に締め付けることは出来なかった。

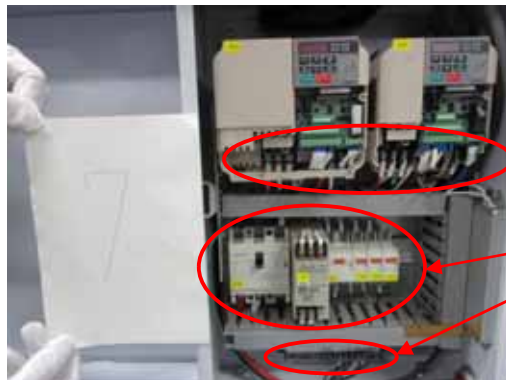
端子台箇所

結果：他相（V相，W相）等その他の端子部全34箇所について点検したところ，ネジの締め付け不足・端子部の変色・ケーブルの焦げ跡等の異常は確認されなかった。

当該制御盤内端子台のその他の部位（端子台樹脂部等）について点検した結果，異常がないことを確認した。

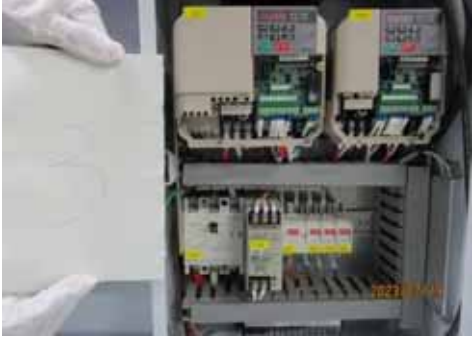
<table border="1"> <thead> <tr> <th>項 目</th> <th>結果</th> </tr> </thead> <tbody> <tr> <td>端子台ネジの緩み</td> <td>無</td> </tr> <tr> <td>端子部の変色</td> <td>無</td> </tr> <tr> <td>ケーブルの焦げ跡</td> <td>無</td> </tr> <tr> <td>その他，異常の有無</td> <td>無</td> </tr> </tbody> </table>	項 目	結果	端子台ネジの緩み	無	端子部の変色	無	ケーブルの焦げ跡	無	その他，異常の有無	無
	項 目	結果									
	端子台ネジの緩み	無									
端子部の変色	無										
ケーブルの焦げ跡	無										
その他，異常の有無	無										
<p><b>No. 4 乾燥機</b></p>

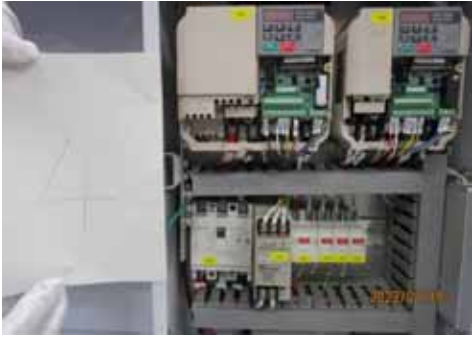
<table border="1"> <thead> <tr> <th>項 目</th> <th>結果</th> </tr> </thead> <tbody> <tr> <td>端子台ネジの緩み</td> <td>無</td> </tr> <tr> <td>端子部の変色</td> <td>無</td> </tr> <tr> <td>ケーブルの焦げ跡</td> <td>無</td> </tr> <tr> <td>その他，異常の有無</td> <td>無</td> </tr> </tbody> </table>	項 目	結果	端子台ネジの緩み	無	端子部の変色	無	ケーブルの焦げ跡	無	その他，異常の有無	無

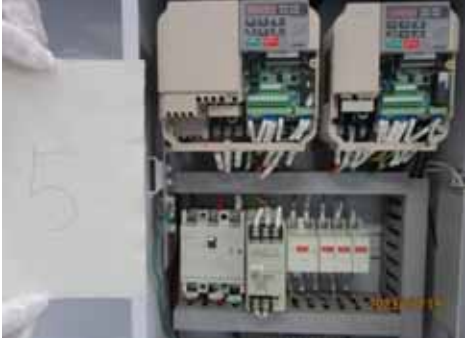
項 目	結果										
端子台ネジの緩み	無										
端子部の変色	無										
ケーブルの焦げ跡	無										
その他，異常の有無	無										
<p><b>No. 5 乾燥機</b></p>

<table border="1"> <thead> <tr> <th>項 目</th> <th>結果</th> </tr> </thead> <tbody> <tr> <td>端子台ネジの緩み</td> <td>無</td> </tr> <tr> <td>端子部の変色</td> <td>無</td> </tr> <tr> <td>ケーブルの焦げ跡</td> <td>無</td> </tr> <tr> <td>その他，異常の有無</td> <td>無</td> </tr> </tbody> </table>	項 目	結果	端子台ネジの緩み	無	端子部の変色	無	ケーブルの焦げ跡	無	その他，異常の有無	無	
項 目	結果										
端子台ネジの緩み	無										
端子部の変色	無										
ケーブルの焦げ跡	無										
その他，異常の有無	無

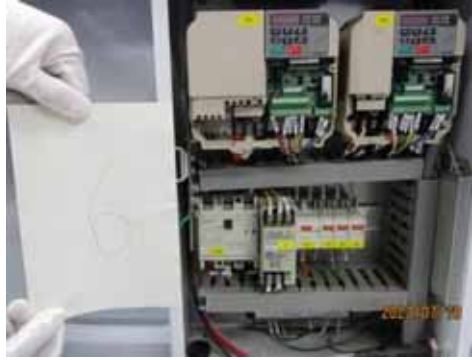
<p>No. 6 乾燥機</p>

<table><tr> <th>項 目</th> <th>結 果</th> </tr><tr> <td>端子台ネジの緩み</td> <td>無</td> </tr><tr> <td>端子部の変色</td> <td>無</td> </tr><tr> <td>ケーブルの焦げ跡</td> <td>無</td> </tr><tr> <td>その他, 異常の有無</td> <td>無</td> </tr></table>

項 目	結 果	端子台ネジの緩み	無	端子部の変色	無	ケーブルの焦げ跡	無	その他, 異常の有無	無
項 目	結 果										
端子台ネジの緩み	無										
端子部の変色	無										
ケーブルの焦げ跡	無										
その他, 異常の有無	無										
<p>備考</p>	<p>ネジの締め付け不足・端子部の変色・ケーブルの焦げ跡等の異常は確認されなかった。</p>

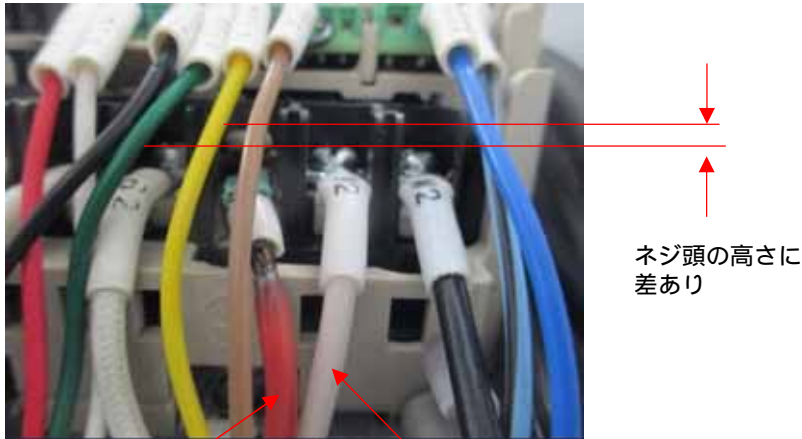
<p>ネジ頭の高さに 差あり</p> </div> <p>U相端子部のみネジ締め付け不足と端子の固定不足が確認された。</p> <p>締め付け不足がなかったネジ（代表例）</p> <ul style="list-style-type: none"> <li>・ U相のネジ頭は他相のネジ頭との高さに相違が確認され、締め付け不足が確認された。</li> <li>・ 触診にて、U相の端子のぐらつき（固定不足）が確認された。</li> </ul>
備考	ネジの締め付け不足により端子のぐらつき（固定不足）があった場合、端子部の接触面積が減少することで、端子部が過熱し焼損に至る可能性がある。

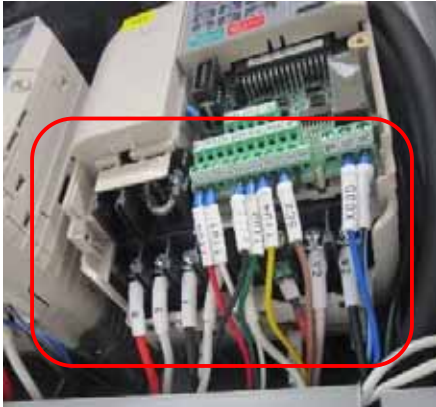
当該乾燥機の制御盤過電圧調査	
目的	過電圧が端子の変色やケーブル末端部の焦げ跡の要因となったかを確認する。
点検日	2023年7月19日
確認内容	U相以外の端子の変色，ケーブル末端部焦げ跡及び上流側NFBの作動の有無を目視確認する。
確認結果	<p>・ U相以外に端子の変色，ケーブル末端部に焦げ跡がないことを確認した。</p>

<p>・ 当該乾燥機の上流側のNFBが作動していない（ON状態であること）を確認した。</p> <div style="border: 1px solid black; padding: 10px; margin-top: 10px;"> <p style="text-align: center;">1P-8-1 単線結線図</p>

</div>
備考	当該制御盤内端子台への入力電圧が定格入力電圧200Vに対して過剰に高かった場合は焼損に至る可能性がある。このため，入力電圧を確認した結果，入力電圧は199Vであり基準値以内であることを確認した。また，他相（V相，W相）の端子に異常がないこと，同じ電源元から同じ電圧が供給される他の乾燥機の制御盤内端子台の端子部にも異常が認められなかったこと及び事象発生が考えられる7月10日時点において中央制御室内の監視にて発電所内での異常な電圧変動は確認されていないことから過電圧が要因となる可能性はない。

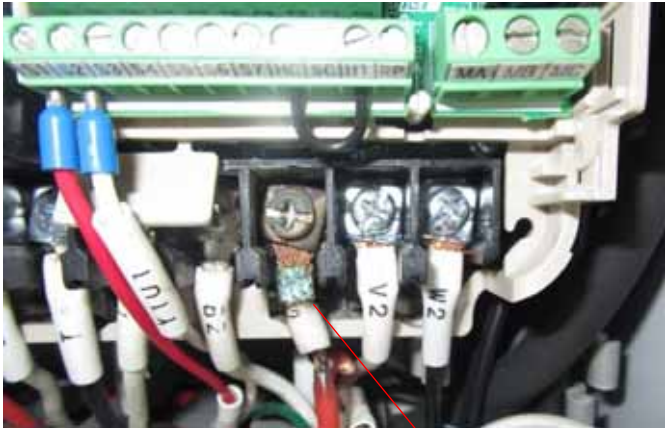
</div> <p style="margin-top: 10px;">U相のケーブル等の外観を確認し、断線はなかった。</p>
備考	ケーブルが一部断線した場合、抵抗が増加し過熱することによる焼損等の発生が考えられるが、当該ケーブルに焦げ跡は確認されたものの断線していないことを目視にて確認しており、当該ケーブルの断線が要因となる可能性はない。

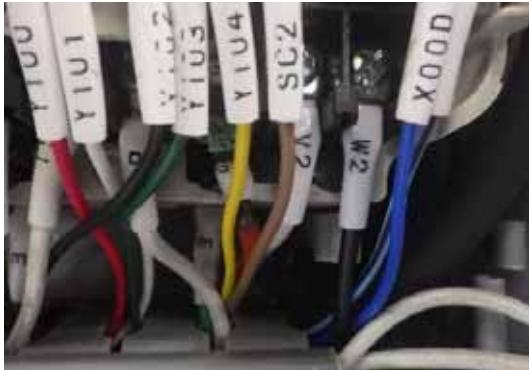
工場出荷時のU相端子部のネジの不完全な締め付けが発生

工場での制御盤組み立て・調整時において、U相端子部のネジのみが完全に締め付けられておらず、端子が確実に固定されていない状態（初期不良）のまま、発電所に納入された。

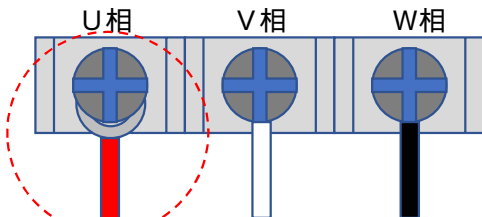
正面から見たイメージ

端子部が偏心している
