3 再発・類似事例の分析

【1】電気メスによる薬剤の引火（医療安全情報No.34、第2報No.107）

【2】 誤った患者への輸血 (医療安全情報No.11、第2報No.110)

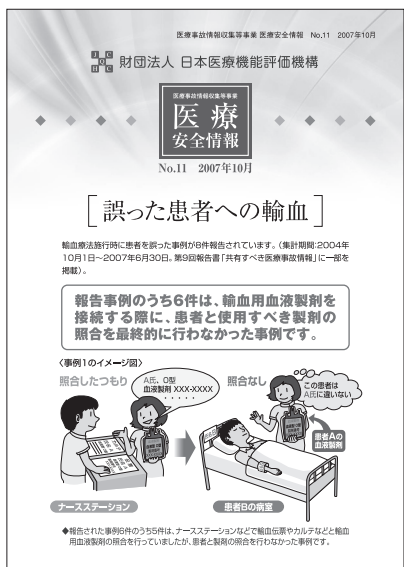
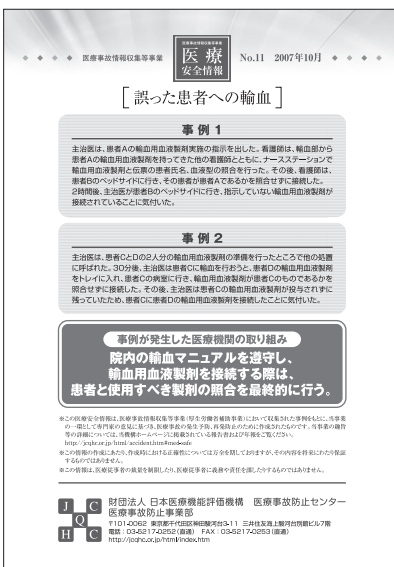
図表Ⅲ-3-14 医療安全情報No.11「誤った患者への輸血」

輸血療法施行時に患者を誤った事例が9件報告されています。(集計期間:2004年10月1日～2007年6月30日、第9回報告書「共有すべき医療事故情報」に一般を掲載)

報告事例のうち6件は、輸血用血液製剤を接続する際に、患者と使用すべき製剤の照合を最終的に行わなかった事例です。

◆報告された事例のうち5件は、ナースステーションなどで輸血伝票やカルテなどと輸血用血液製剤の照合を行っていましたが、患者と製剤の照合を行わなかった事例です。

事例1
主治医は、患者Aの輸血用血液製剤実施の指示を出した。看護婦は、輸血部から患者Aの輸血用血液製剤を持ってきた他の看護婦とともに、ナースステーションで輸血用血液製剤と伝票の患者氏名、血液型の照合を行った。その後、看護婦は、看護部のヘッドサインに行き、その際、主治医が患者Aであることを指し示した。2時間後、主治医が患者Bのヘッドサインに行き、指示していない輸血用血液製剤が接続されていることに気付いた。

事例2
主治医は、患者CとDの2人分の輸血用血液製剤の準備を行ったところ他の看護婦に呼ばれた。30分後、主治医は患者Cに輸血を行おうと、患者Dの輸血用血液製剤をトレイに入れ、患者Dの病室に行き、輸血用血液製剤の患者Cのものであることを照合せずに接続した。その後、主治医が患者Bの輸血用血液製剤が接続され、気づいてから、患者Cに患者Dの輸血用血液製剤を接続したことに気付いた。

事例が発生した医療機関の取り組み
院内の輸血マニュアルを遵守し、輸血用血液製剤を接続する際は、患者と使用すべき製剤の照合を最終的に行う。

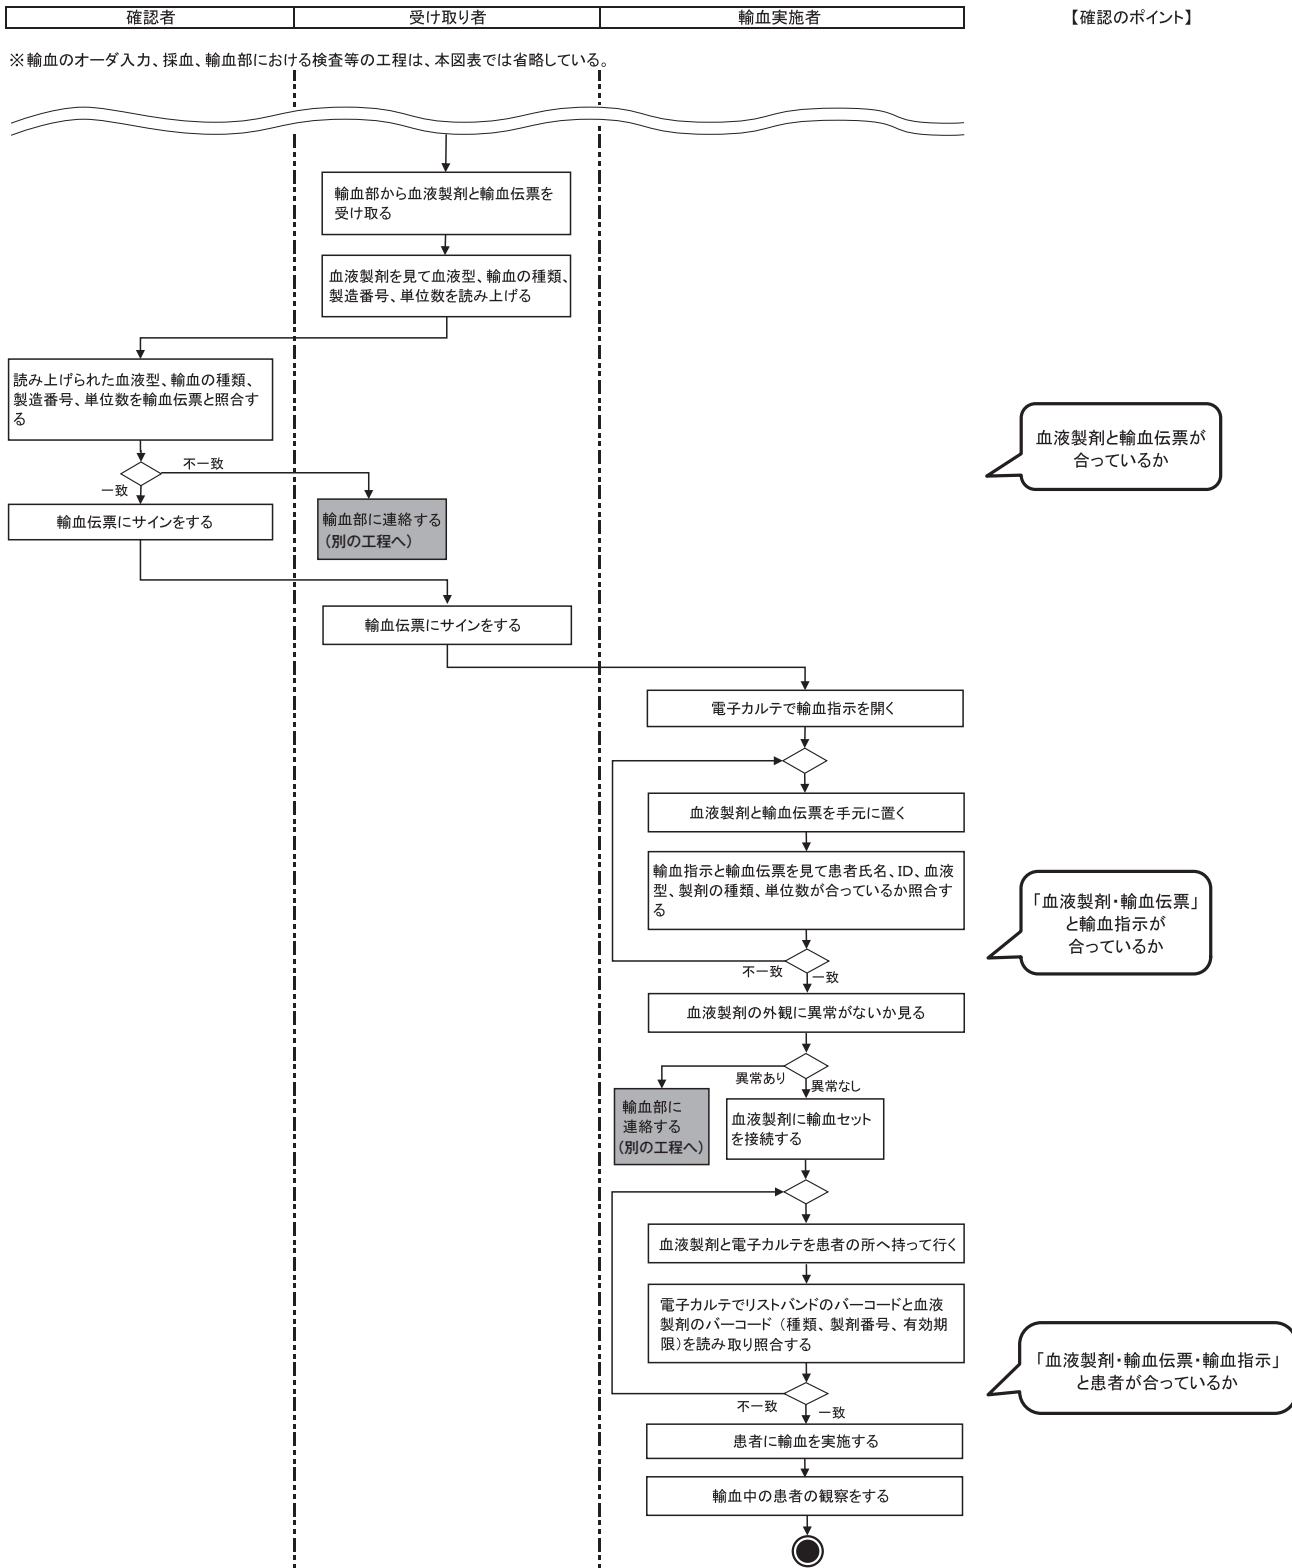
図表Ⅲ-3-30 病棟に輸血用血液製剤が届いてから患者に投与するまでの業務工程図の例

報告された事例から、輸血の到着から実施までには様々な確認の工程があり、その流れの中で種々のエラーが発生することがわかる。そこで、事例をもとにして、病棟に輸血用血液製剤が到着してから患者に投与するまでの業務工程図の例を作成し、各工程の確認のポイントとともに示した。医療機関によって輸血の確認や実施の手順は異なる可能性があり、本図表はあくまでも一例を示しているにすぎないが、医療機関において業務の見直しや事例分析を行う際に参考にさせていただきたい。
