医療事故情報収集等事業第 56 回報告書の公表について

医療事故情報収集等事業 第56回報告書のご案内

【2】ベッドからベッドへの患者移動に関連した事例（第13回報告書）

－移動時に転落した事例－

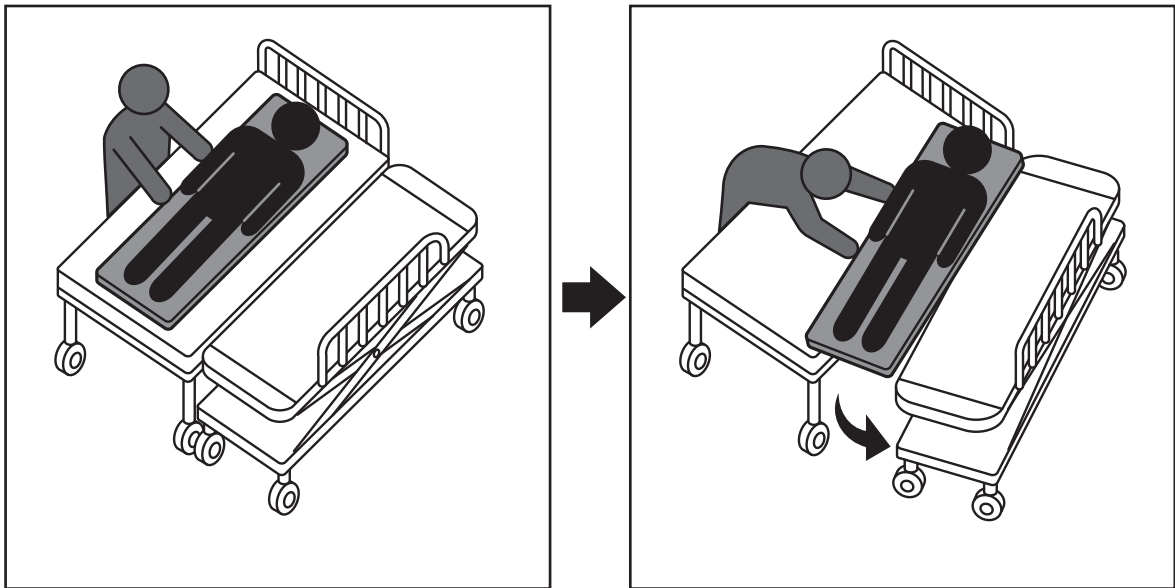
① 1名で介助中に移動先のストレッチャーが動き転落した事例

移動に関わった職種は、看護師が12名と多く、次いで診療放射線技師が4名であった。また、移動に関わった人数は、1名の事例が2件あった。いずれも移動先のストレッチャー側には誰もいない状態で、患者をスライダ（移乗補助器具）に乗せて押した際に移動先のストレッチャーが動いて転落した事例であった。

介助者1名で移動した際に移乗補助器具を押したはずみで移動先のストレッチャーが動き、ベッドとストレッチャーの間から患者が転落した。

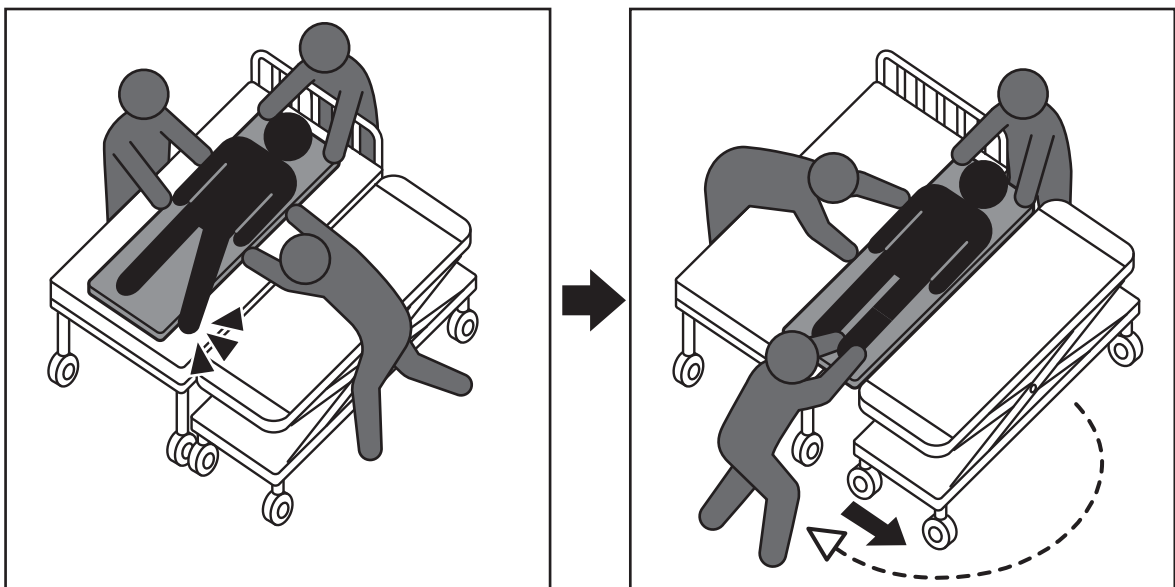
② 3名で介助中に移動先のストレッチャーが動き転落した事例

介助者3名のうち、移動先のストレッチャー側にいた1名が患者の下肢を移乗補助器具に乗せようと足元に移動した時に、ベッド側の介助者が移乗補助器具を押したことで、移動先のストレッチャーが動き、ベッドとストレッチャーの間から患者が転落した。
