■ ねらい

資料1

偕楽園 景観ガイドラインで定める事項

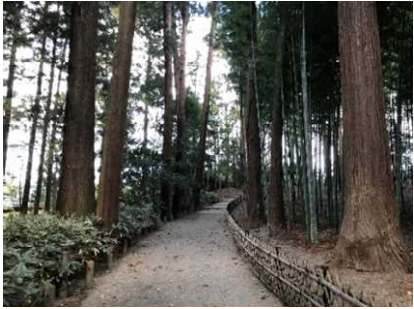
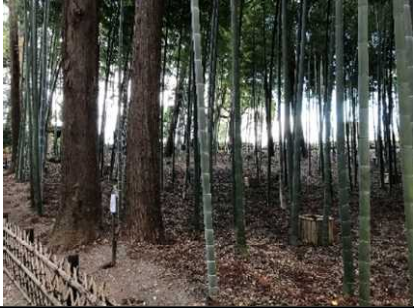
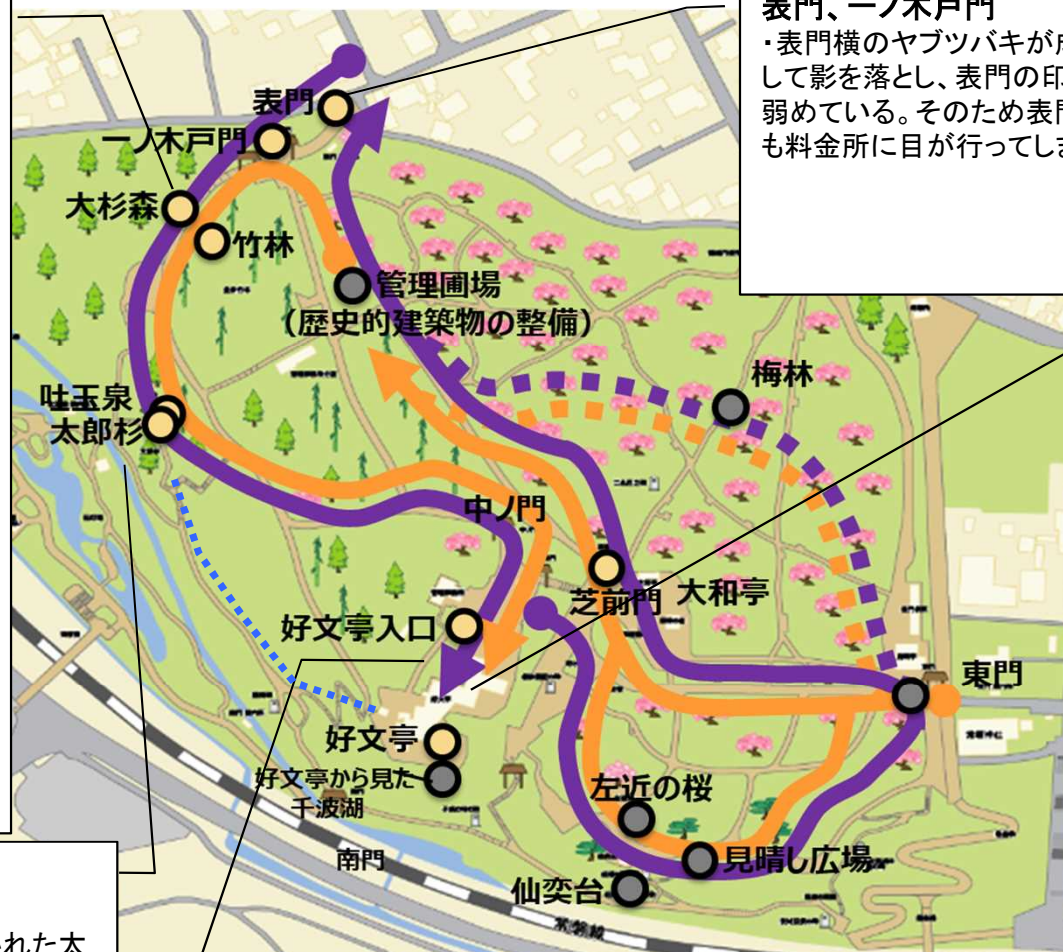
孟宗竹林、大杉森

- ・杉の混在により、竹林としての景観が統一感に欠けている。
- ・樹冠が重なる密度の竹林と、ある程度の見通しがきく大杉森において、光量にアンバランスが生じている。

- ・表門横のヤブツバキが成長して影を落とし、表門の印象を弱めている。そのため表門よりも料金所に目が行ってしまう。

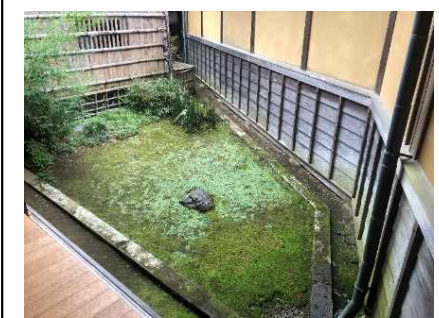
好文亭

- ・庭園の地面は、飛石の不陸や雨だれによるくぼみ、芝の生育不良が生じている。
- ・好文亭と奥御殿を繋ぐ渡廊下と玄関の間の空間は、デッドスペースとなり閑散としている。
- ・近景は庭園的なしつらえの中で照明や案内板などの工作物がむき出しになり、巨大化したツツジが見通しを遮っている。

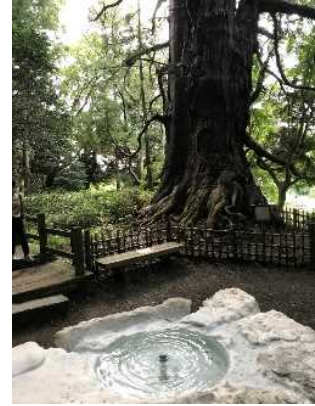
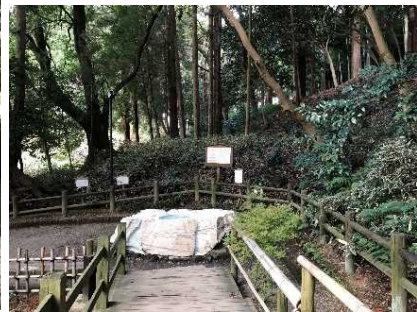
太郎杉・吐玉泉

- ・太郎杉と吐玉泉に空間的な一体感がない。
- ・周辺の杉が繁茂し、「好文亭四季模様之図」に描かれた太郎杉の象徴性に欠け、名所としての魅力が不足。

- ・植栽は手入れされているが、植栽の密度が高く、全体的な重たさを感じさせる。
- ・周辺の高木により圧迫感を感じさせる。

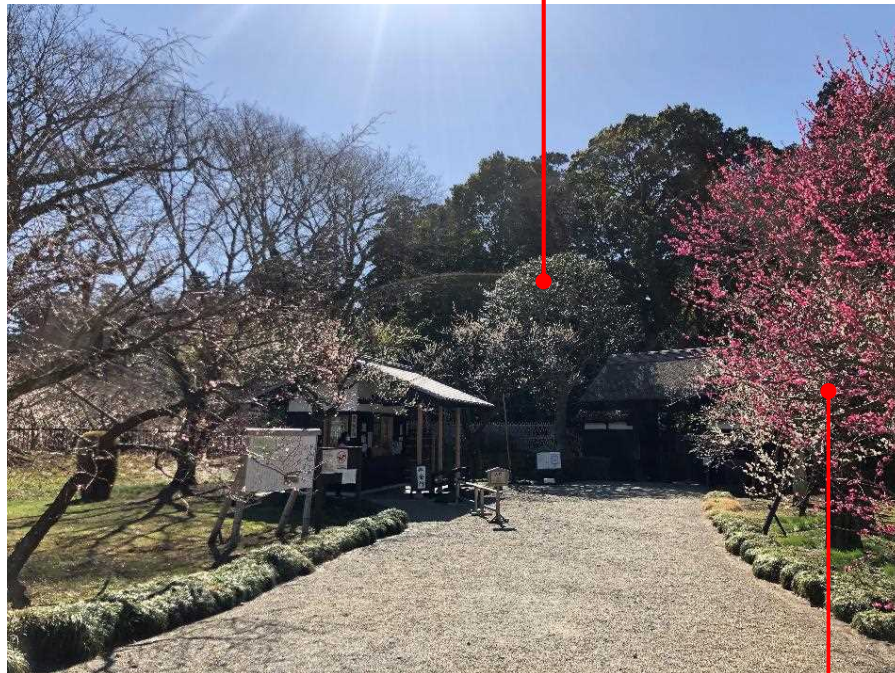
表門手前からの眺望

- ・創建当時から現存する建築物である「表門」が周囲の植栽（ヤブツバキや梅など）の成長により、印象が薄くなっている。
- ・攬勝図誌に描かれた駒繋ぎは、来園者を迎え入れる料金所として整備。

- ①表門を際立たせるため、**表門左手のヤブツバキを剪定により縮小する。**
- ②**表門周りのアプローチ部の梅などの植栽が表門にかからないように樹冠を縮小する。**

②梅などの剪定

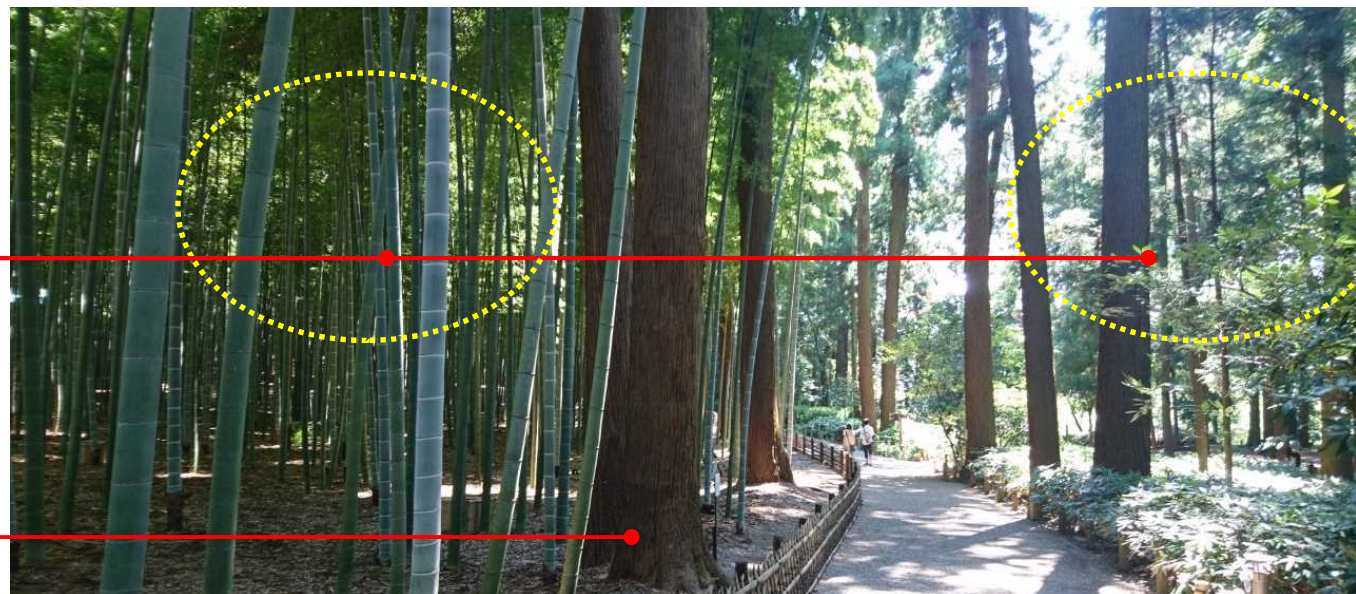
- ・杉の混在により、竹林の景観が統一感に欠けている。
- ・樹冠が重なる密度の竹林と、ある程度の見通しがきく大杉森において、光量の差（アンバランス）が生じている。
- ・保存活用計画に基づく長期計画である梅林への植栽変更は、現状からの改変が大きい。

- ①竹林の中に混在する杉の伐採
（竹杉の倒伏の予防保全として老木化による台風被害等への対策を含む）
- ②園路の両側の明るさを均等にするために大杉森と竹林を間伐

②竹林と大杉森の間伐により明るさを均等にする

①孟宗竹の更新（杉の伐採）

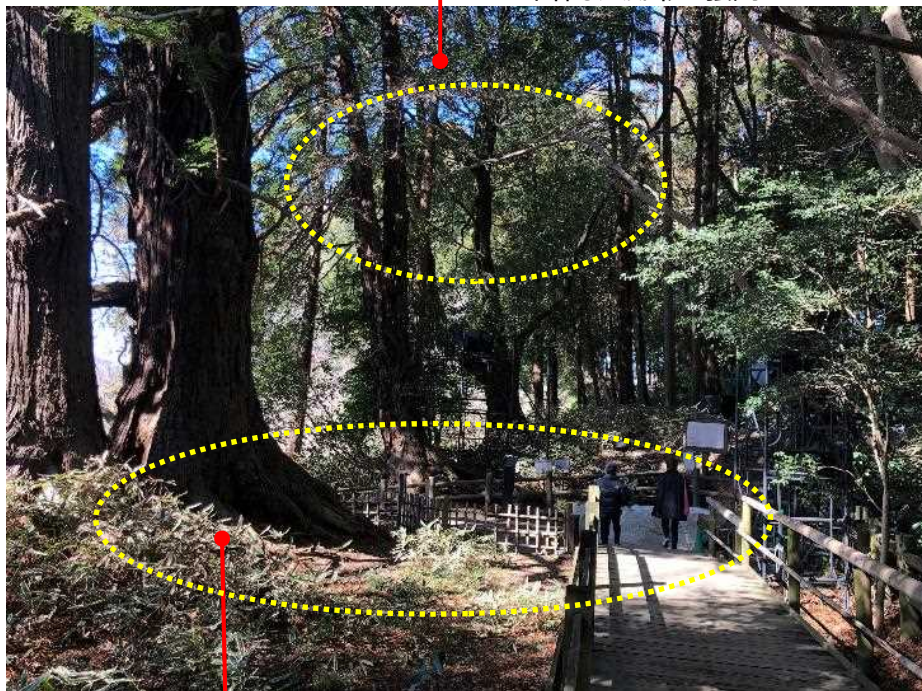
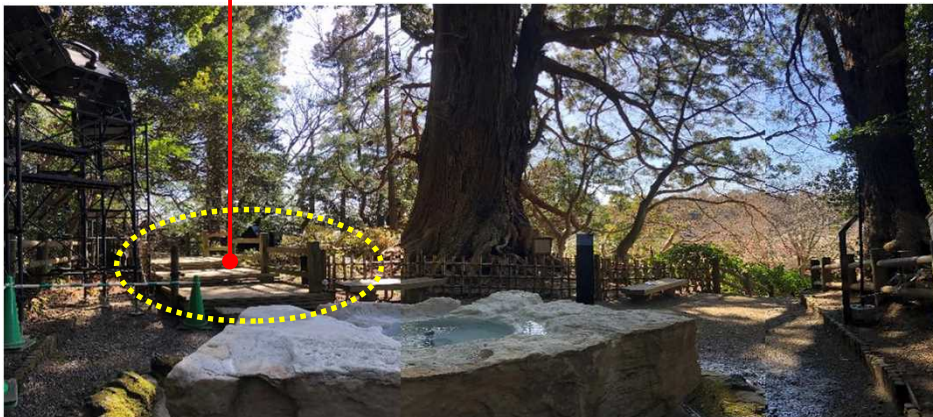
- ・太郎杉周辺の樹木が繁茂し、「好文亭四季模様之図」に描かれた太郎杉の象徴性が欠けており、名所としての魅力が不足。
- ・太郎杉と吐玉泉周辺は、案内看板や園路柵などの工作物が不統一であり、空間的な一体感がない。
- ・太郎杉と吐玉泉周辺は、柵やウッドデッキ等が設置され、空間に余裕がない。

①周辺高木の剪定等により明るさを確保し太郎杉を強調

②開放的なたまり空間の整備

- ① 太郎杉を際立たせるために周辺の杉やその他の樹木の間伐や混みあった樹冠の剪定を行い、空間の明るさを確保
- ② たまり空間の整備
- ③ 柵やウッドデッキの再配置（拡張を含む）を行い、人が行き交えるたまり空間を整備
- ④ 重複する案内看板など、不要な案内看板を撤去。

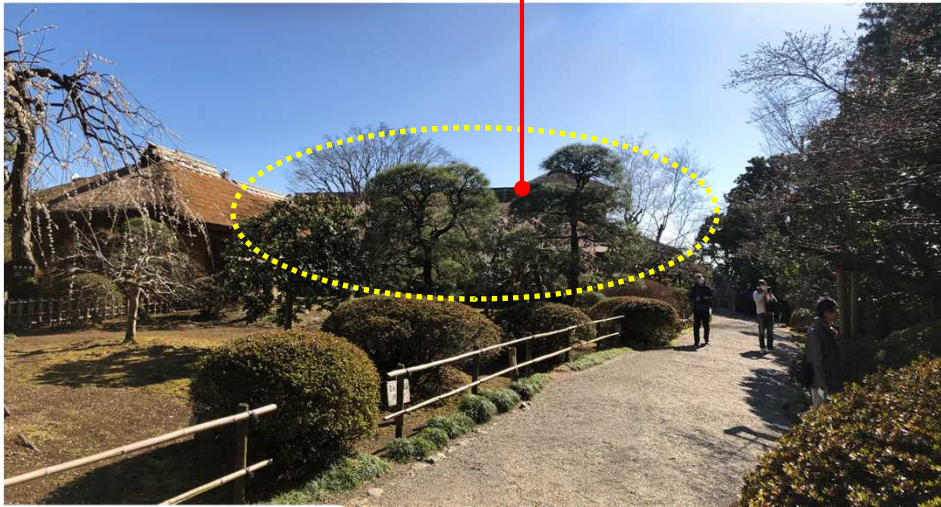
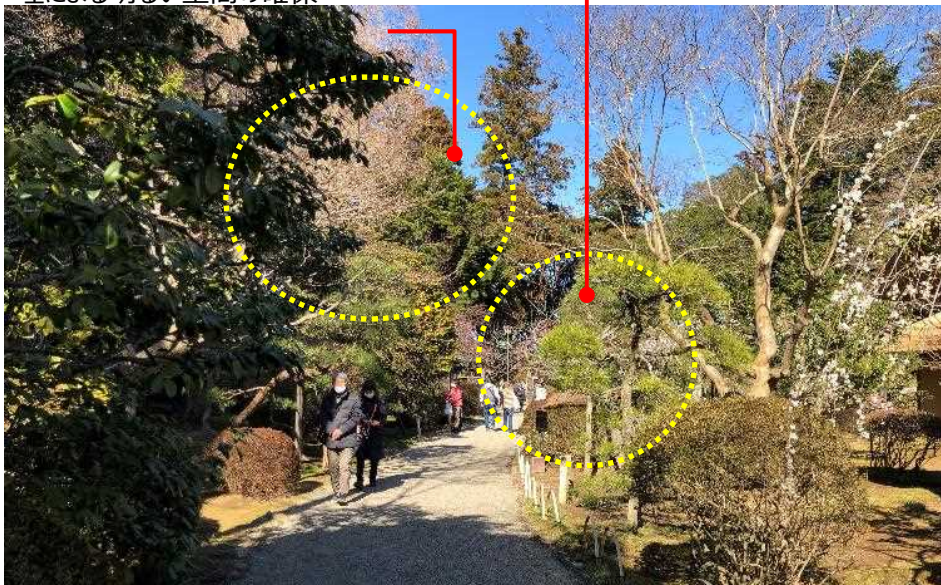
好文亭アプローチ部の眺望

- ・好文亭アプローチ部の庭園は資料が少ないため、創建当時の植栽は修復・復元できていない。
- ※現在の好文亭玄関位置は、創建当時の位置とは異なっているため、園路の線形が異なる。
- ・植栽の一つ一つは手入れされているが、植栽の密度が高く、全体的な重たさを感じさせるとともに、目標物である好文亭（特に楽寿楼）を隠してしまっている。
- ・西側の高木の密度が高く、空間に圧迫感を感じさせる

① 緩やかに好文亭に誘う植栽の縮小や剪定

③ 常緑広葉樹の間伐や高さの管理による明るい空間の確保

② 玉作り、玉散らしの剪定による奥行き感の創出

- ① 植栽の向こうに好文亭が垣間見え、緩やかに好文亭に誘うよう、**好文亭の建物形状に沿って植栽を縮小する。**
- ② 玉作り、玉散らしの剪定によりバランスのとれた樹形を確保する。

- ③ 明るい空間を確保するため、西側の常緑広葉樹・正面の杉の高木の間伐や高さ管理を行う。

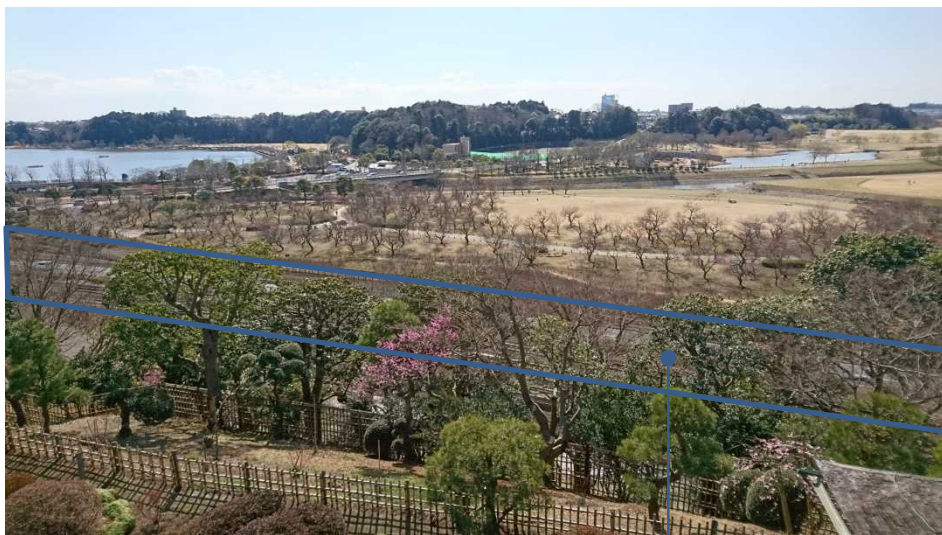
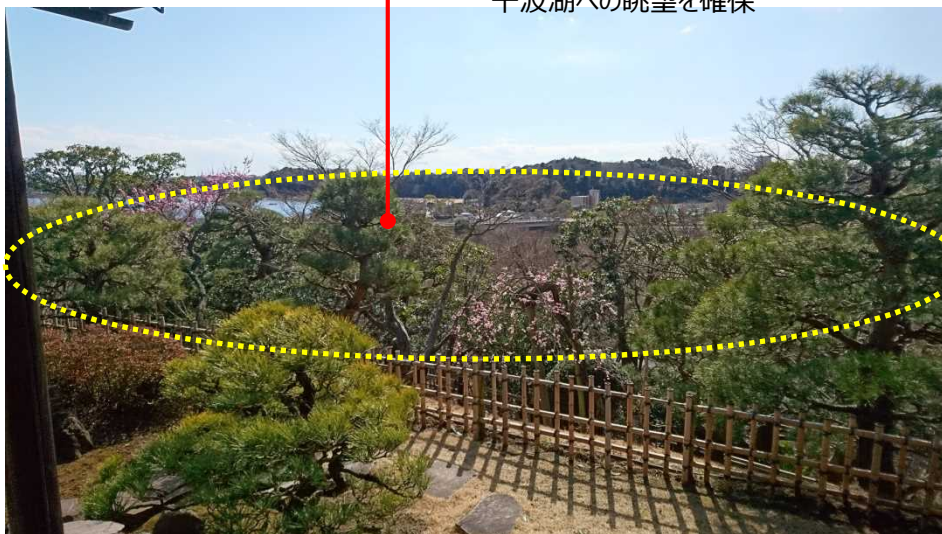
好文亭楽寿楼（3階）の眺望

- ・借景園の好文亭は、徳川齊昭により四季折々の景観が楽しめるよう設計されている。
- ・一方で、鉄道や道路の整備、周辺樹木の巨木化など周辺環境が変化し、創建当時の眺望と同じ景観を感じることはできないが、現代の周辺環境においても魅力ある景観整備が求められている。

①強剪定や間伐による千波湖への眺望を確保

- ①好文亭西塗縁（1階）から千波湖への眺望を阻害する**南崖の樹木の剪定や間伐**を実施。
 - 1) 樹木は楽寿楼から鉄道や道路の工作物を遮蔽できる高さまで剪定（樹高の抑制）
 - 2) 千波湖への眺望を阻害している特に大きな常緑高木などは伐採（不要樹木の伐採）
 - 3) 眺望に奥行きを与えるため、樹冠の縮小や密度を下げる。
- ②鉄道コンクリート柱や道路のガードレール等についてJRや道路事業者との協議により色彩配慮を求める。

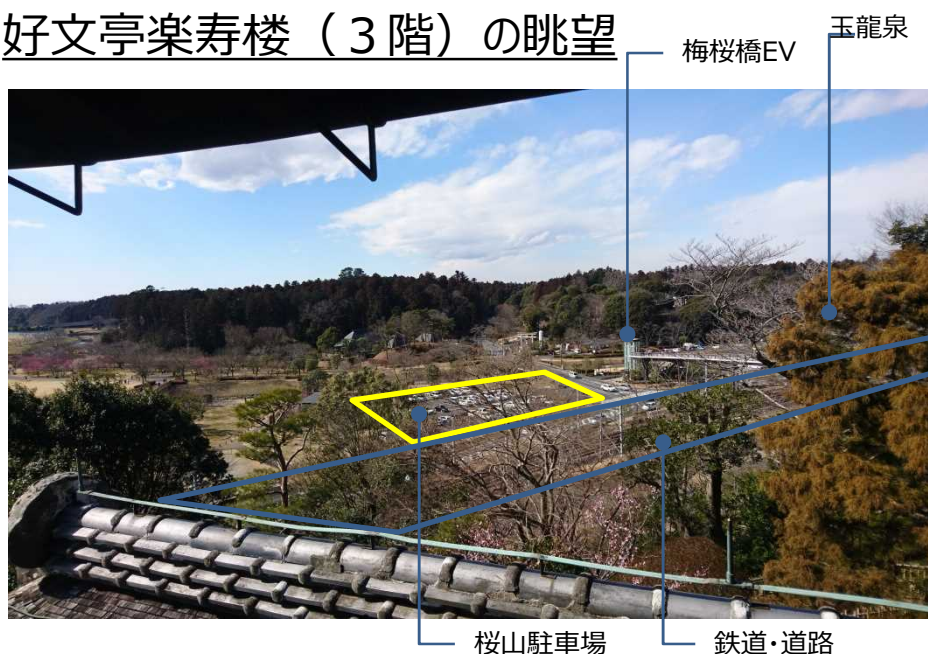
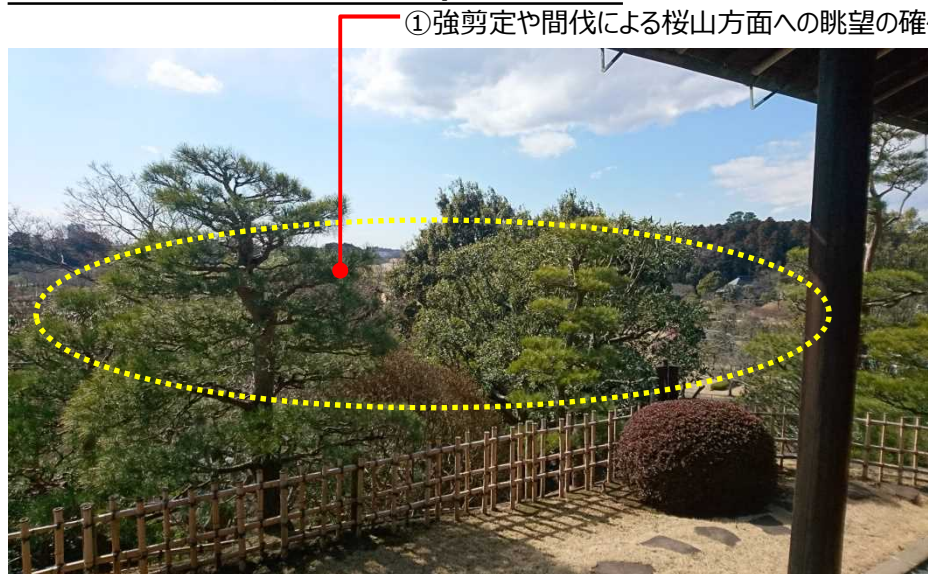
好文亭楽寿楼（3階）の眺望

- ・借景園の好文亭は、徳川齊昭により四季折々の景観が楽しめるよう設計されている。
- ・一方で、鉄道や道路の整備、周辺樹木の巨木化など周辺環境が変化し、創建当時の眺望と同じ景観を感じることはできないが、現代の周辺環境においても魅力ある景観整備が求められている。

- ①好文亭西塗縁（1階）から桜山への眺望を阻害する**南崖の樹木の剪定や間伐**を実施。
 - 1) 樹木は楽寿楼から鉄道や道路の工作物を遮蔽できる高さまで剪定（樹高の抑制）
 - 2) 桜山への眺望を阻害している特に大きな常緑高木などは伐採（不要樹木の伐採）
 - 3) 眺望に奥行きを与えるため、剪定により、樹木の密度を下げる。
 - 4) 桜山駐車場や梅桜橋EVなどは、当該施設周りの樹木により遮蔽（工作物の目隠し）。
- ②鉄道コンクリート柱や道路のガードレール等についてJRや道路事業者との協議により色彩配慮を求める。

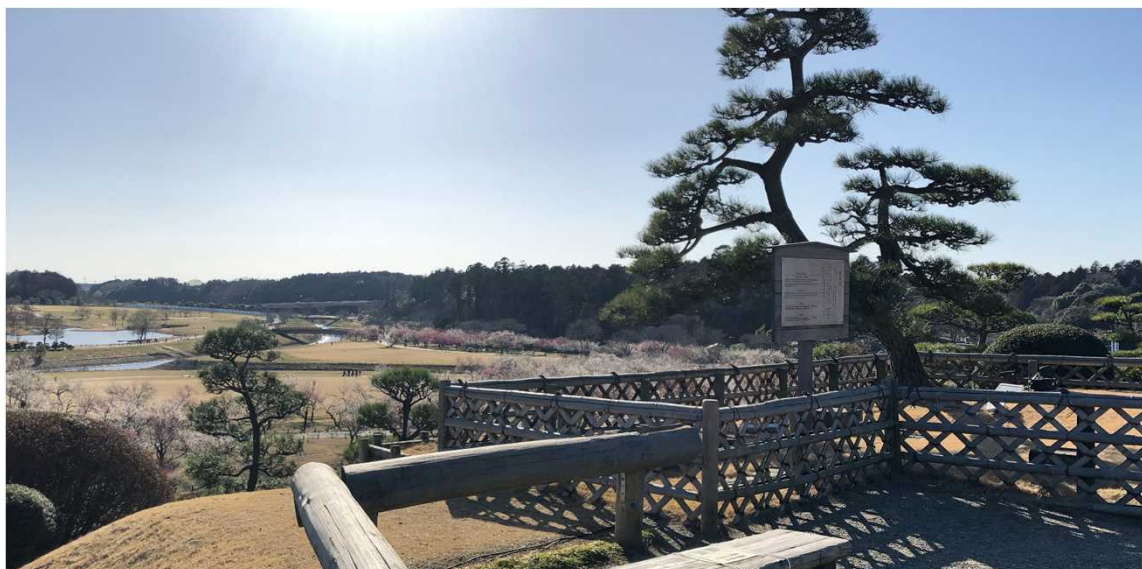
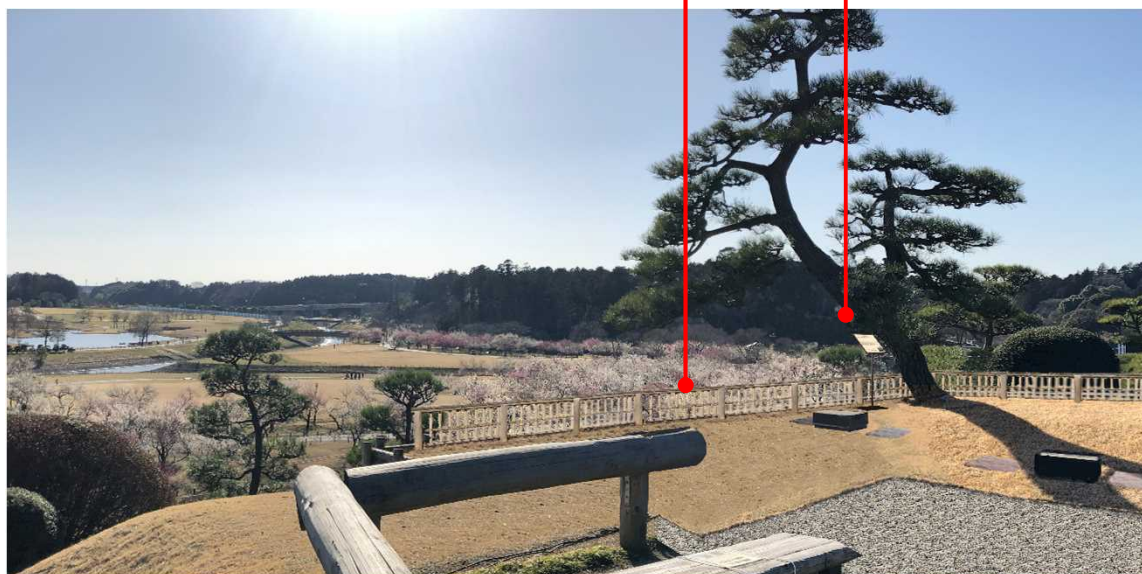
現状

- ・仙奕台の復元された石の碁盤や松などは保存のため、柵で囲われており、仙奕台周辺から千波湖を見下ろす景色を望むことができない。
- ・仙奕台の柵や囲は存在感が強く、案内板は松やその他の工作物と比較して大きな印象を与える。

①周辺と調和を図る意匠で再整備

- ①仙奕台からの眺望を確保するために**仙奕台周りの工作物の撤去・再整備**
- 1) 仙奕台周辺の立入禁止柵の撤去
 - 2) 転落防止柵や案内板の再整備
 - 3) レプリカの碁盤等を設置し、本物の碁盤等は別の場所で展示するなどの保存を行う。

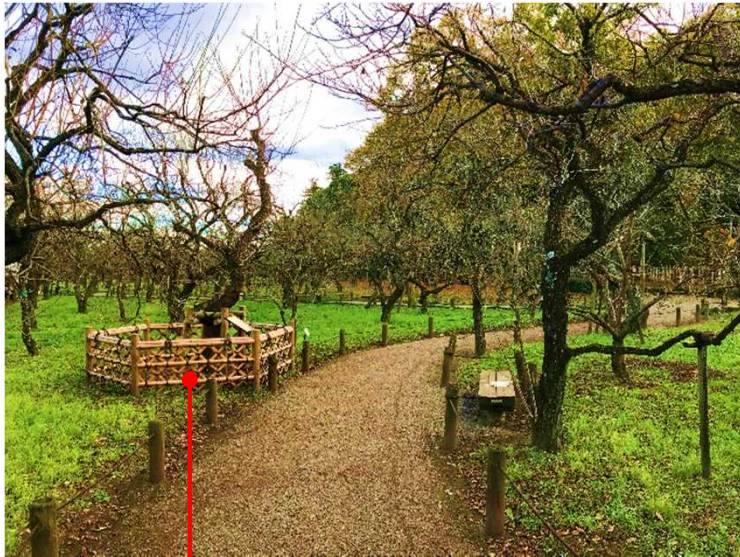
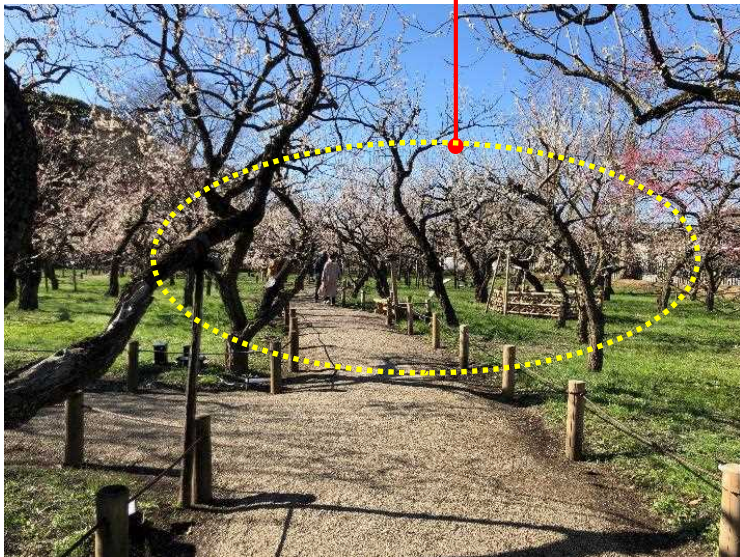
- ・一部のエリアで梅の木が過密に植栽されており、樹木同士が重なって見える。
- ・水戸の六名木等は柵の存在感が強い。
- ・視点場としてのベンチが園路を挟んだ位置に配置されており、魅せるための視点場空間の改善が必要。

①六名木を際立たせる囲等による空間整備

②十分な枝張り空間を確保

- ①六名木などの個体を際立たせ、周辺と馴染むよう地被類や石などによる囲に変更（六名木の周囲のしつらえは統一することで誘導を図る）
- ②梅の木の健全度と植栽年数を考慮した計画的な密度調整によって十分な樹間を確保する。

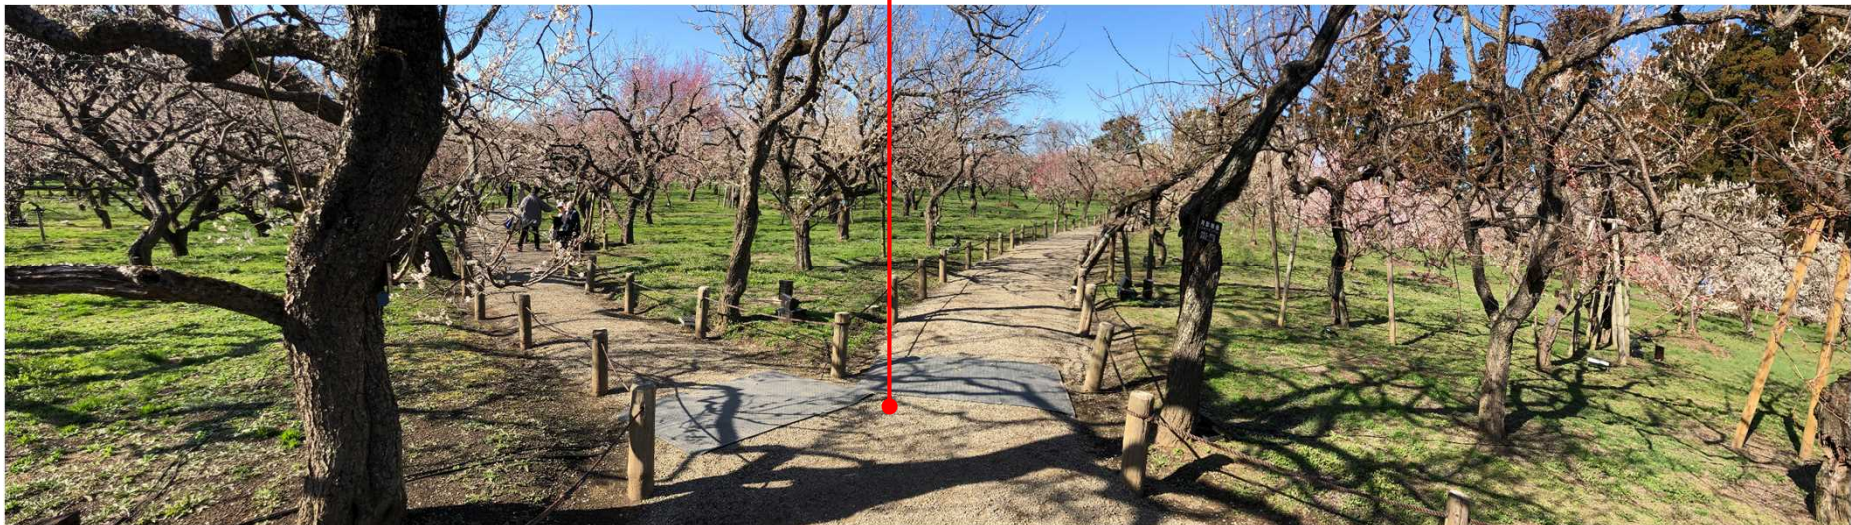
梅林の園路の眺望

- ・梅林の園路はゆとりがなく、特に園路の交差部・分岐点は窮屈な空間となっている。
- ・園路に変化が少なく、見通したとき奥行きが感じにくいところがある。

- ① 園路やたまり空間の整備に合わせて、梅林の密度管理や生育障害がある樹木の間伐や植替えを行う。
- ② 咲き誇る“梅林”を鑑賞するための空間整備
 - 1) 景色に変化を持たせる**曲線園路の整備**
 - 2) 立ち止まって梅に囲まれる**たまり空間の整備**

- ① 園路交差部から眺めると梅林の奥行きや変化が楽しめるたまり空間と曲線園路の整備

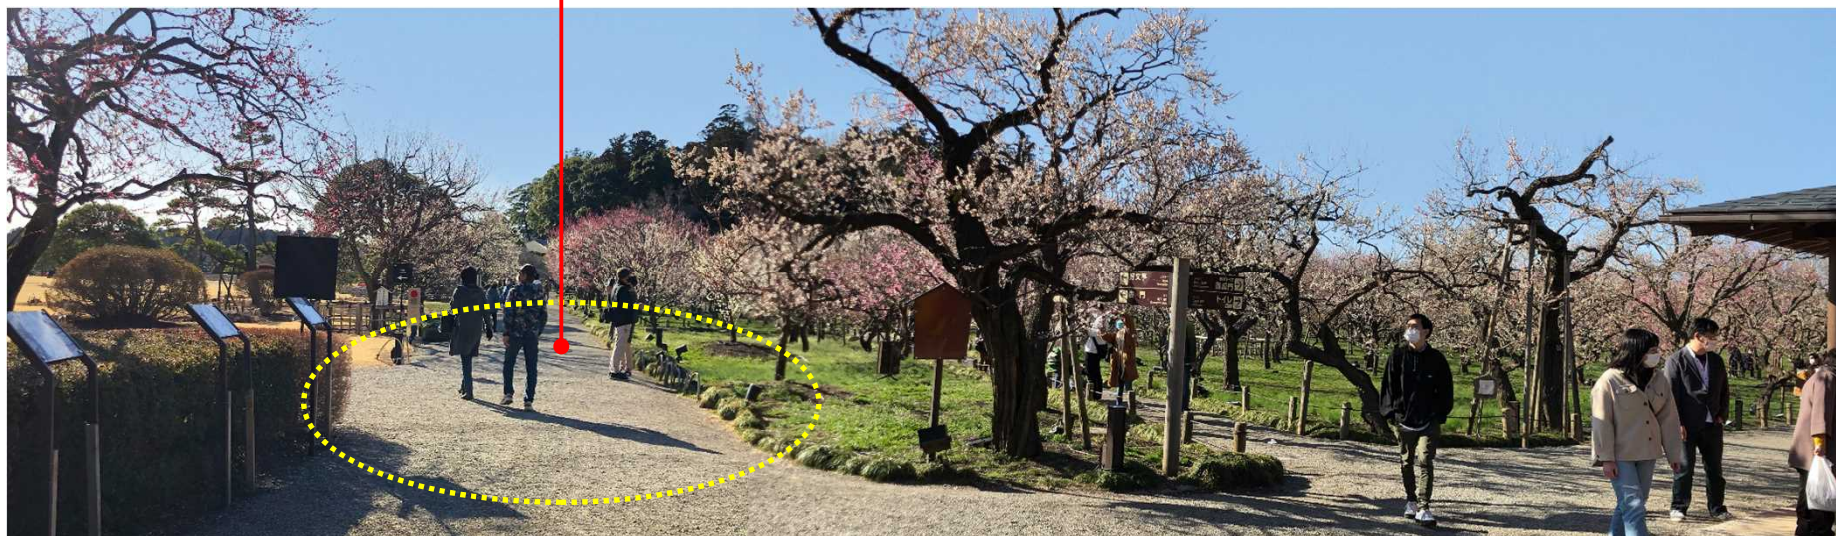
東門からの眺望

- ・東門の入口は、臨時の鉄道駅の設置など、周辺環境の変化に合わせて整備された。
- ・植栽地と通路の境界部は植栽と竹柵、むき出しの照明が混在しており、明確な分離や誘導がないため、動線が分かりづらい。

- ① 入園者数が多い東門周辺の園路をバリアフリー化するため、石張園路を整備。

- ① 好文亭方面へ視線誘導し、周辺の景観と調和を図った園路整備

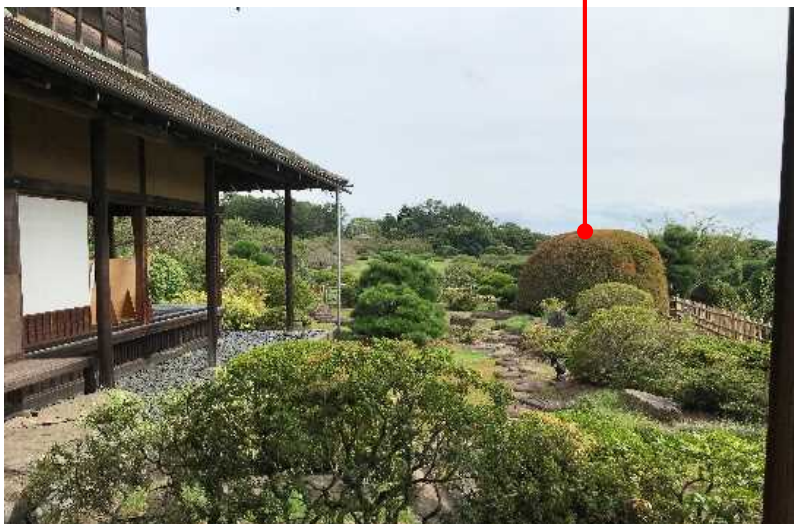
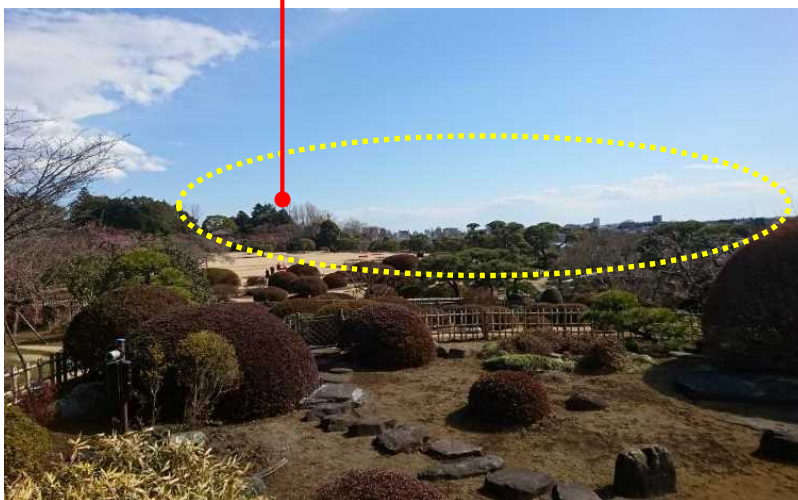
- ・好文亭の庭園は自然風景を取り入れた借景式庭園（復元時に史資料に基づいて造園工事を実施）
- ・樹木は管理されているが、形を整える程度で巨大化している。
- ・視点場（景観重点ポイント）からの奥行きを感じることができない（不統一な建物の大きさ）。

①自然樹形仕立てや切り戻し剪定により巨大化したツツジを縮小

②スカイラインを確保する
(高木は自然樹形仕立てとする)

- ①見晴らし広場への眺望を阻害するツツジ等の**低木は切り戻し剪定を行い、樹冠を縮小する**
 - ②**スカイラインを確保**し、高木は自然樹形仕立てとする
- ※左近の桜の植栽位置と高さは次頁にイメージを作成

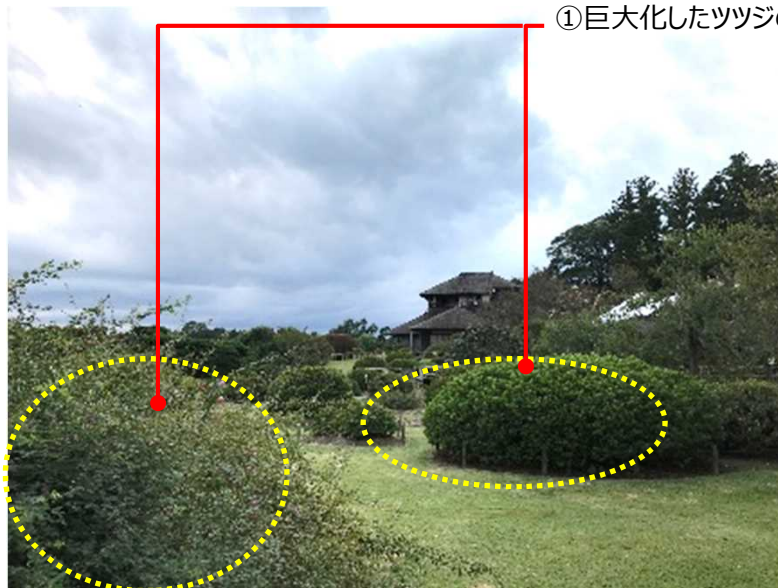
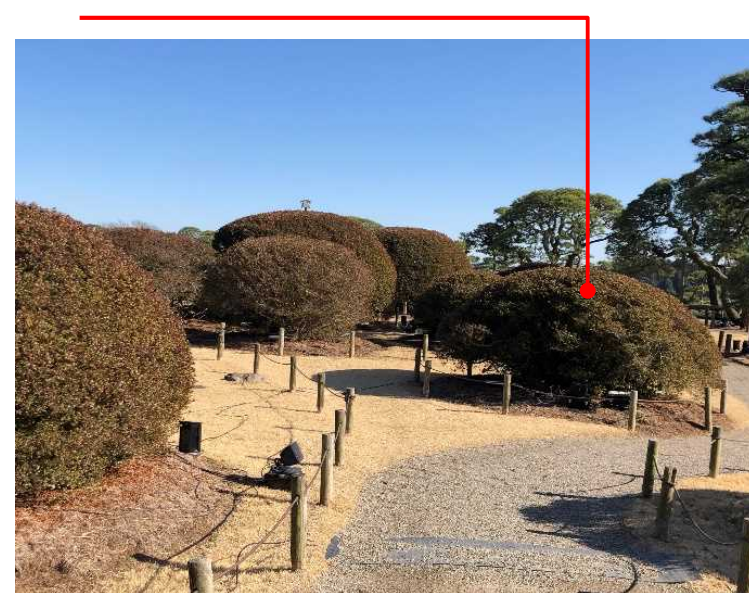
見晴らし広場から好文亭への眺望

- ・ツツジが巨大化し、見晴らし広場の中から好文亭への眺望を阻害している。

- ①好文亭への眺望や見晴らし広場を歩きながらの眺望を阻害しないよう巨木化した低木は切り戻し剪定を行い縮小する

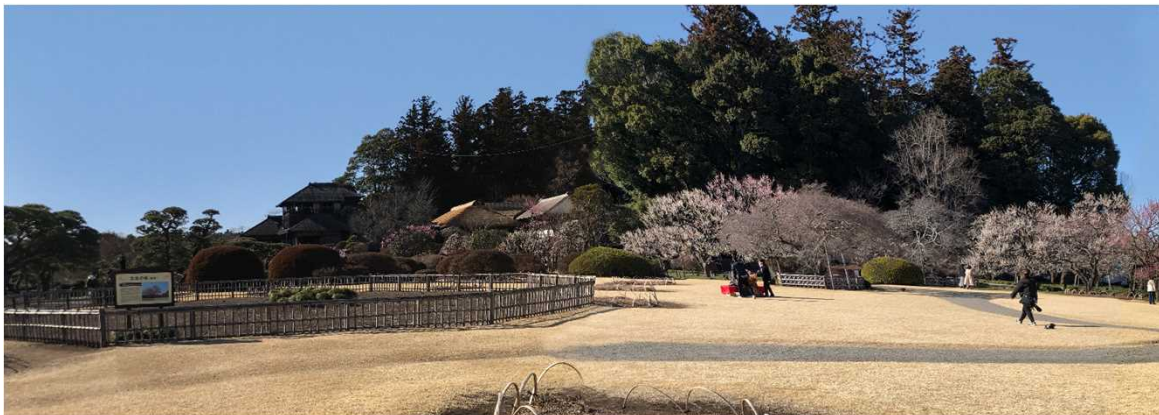
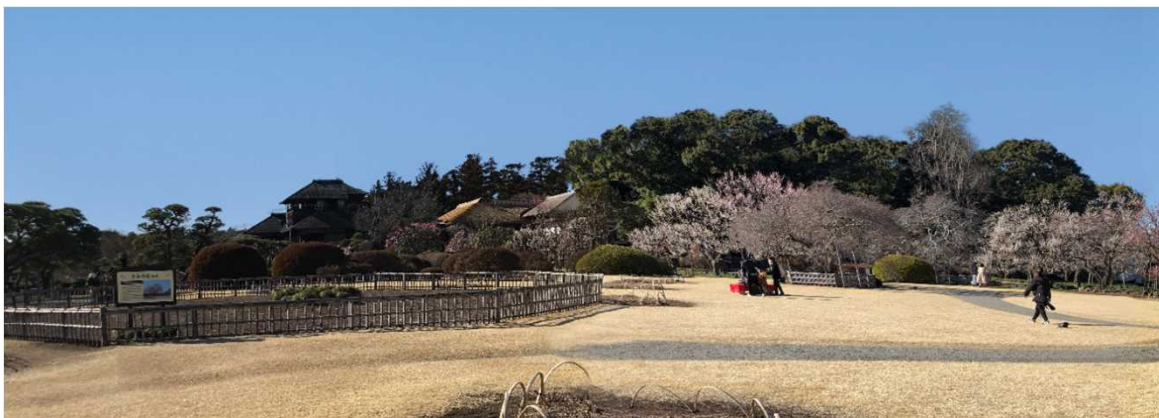
見晴らし広場からの眺望の現状（中景）

- ・見晴らし広場から好文亭を眺めたときに、好文亭背後の樹林が無造作で、眺望を阻害している。

- ・好文亭背後の**常緑広葉樹を剪定し、スカイラインを整える。**

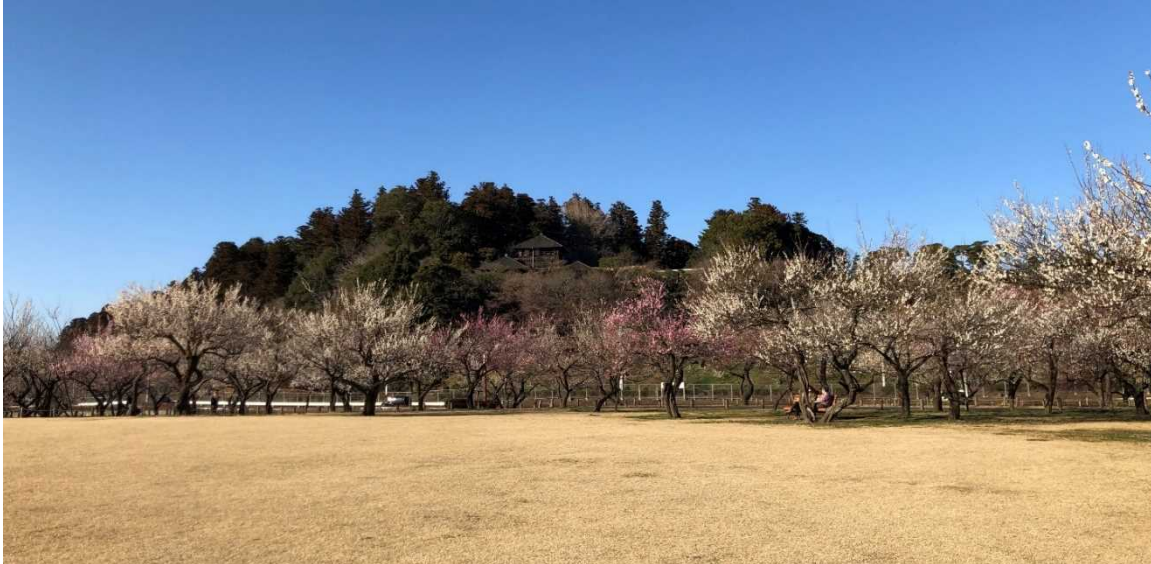
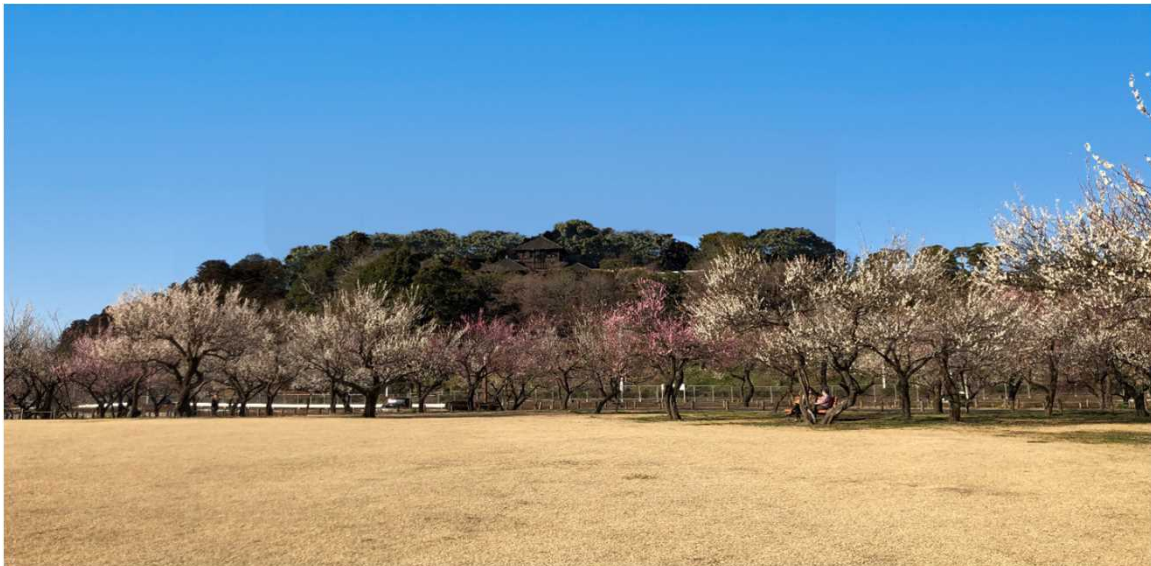
拡張部（田鶴鳴梅林）から好文亭へに眺望の現状

・田鶴鳴梅林からは好文亭背後の高木のスカイラインが不揃いで、好文亭も南崖の樹木が阻害している。

・**好文亭背後のスカイラインを形成するために高木を剪定、伐採**

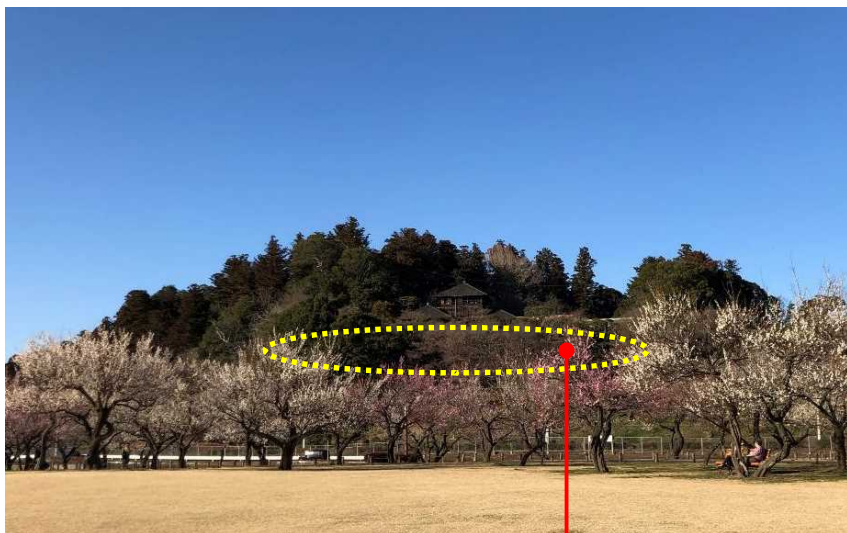
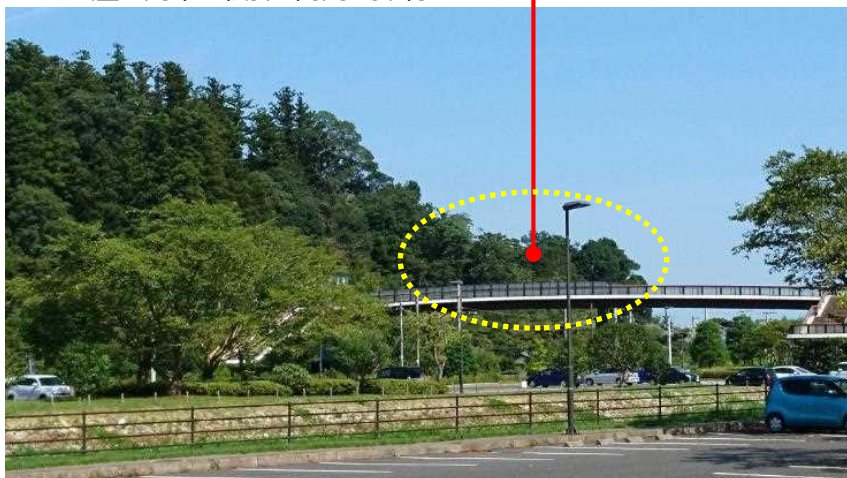
田鶴鳴梅林からの眺望

- ・田鶴鳴梅林から好文亭を望む際に、高木が育ちすぎて好文亭の一階部分を遮蔽。
(一方で、南崖の高木が、好文亭からの眺望でインフラ構造物(鉄道・道路)を遮蔽している。)
- ・桜山(玉龍泉)から、高木が遮蔽物となり、好文亭を望むことができず、さらに、その手前には梅桜橋が露出。

- ①好文亭への眺望を阻害する南崖の高木の伐採・樹高の抑制

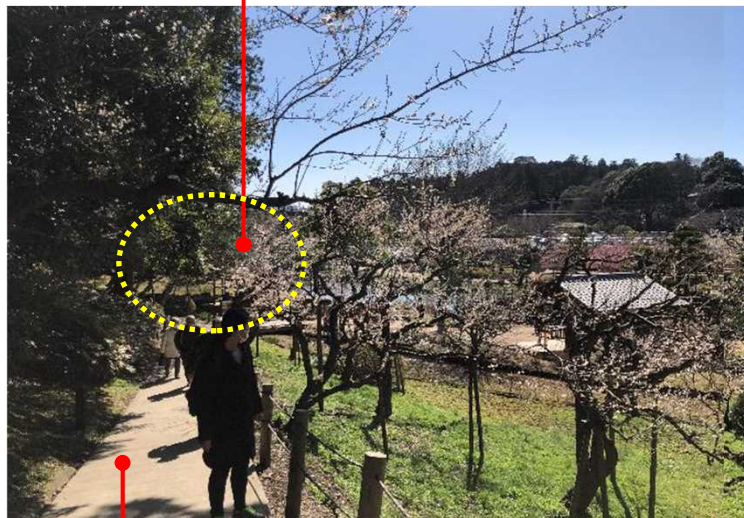
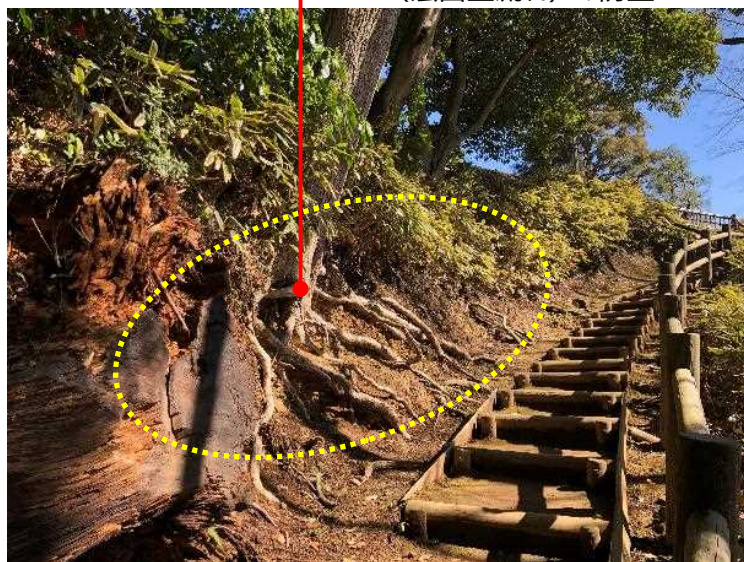
南崖下の園路

バリアフリー基準を満たしていないスロープ

- ・成長した樹木が園路に張り出している。
- ・線路沿いに強雑草が繁茂し、笹の繁茂拡大による植生の偏りが見られる。
- ・高木は、好文亭から千波湖・桜山方面の眺望や拡張部から好文亭への眺望を阻害する一方で、鉄道・道路等を遮蔽する役割を担っている（P13,14,25と同じ）。
- ・バリアフリー基準を満たしていないスロープが整備されている。

園路に張り出した樹木の剪定

グラウンドカバープランツによるエロージョン
(法面土流れ)の防止

- ・**園路に張り出した樹木の剪定又は撤去**し、歩行者の安全性と見通しを確保する。
- ・グラウンドカバープランツ（地被類）によるエロージョン（法面土流れ）の防止。
- ・高低差のある**スロープ等のバリアフリー対応**。

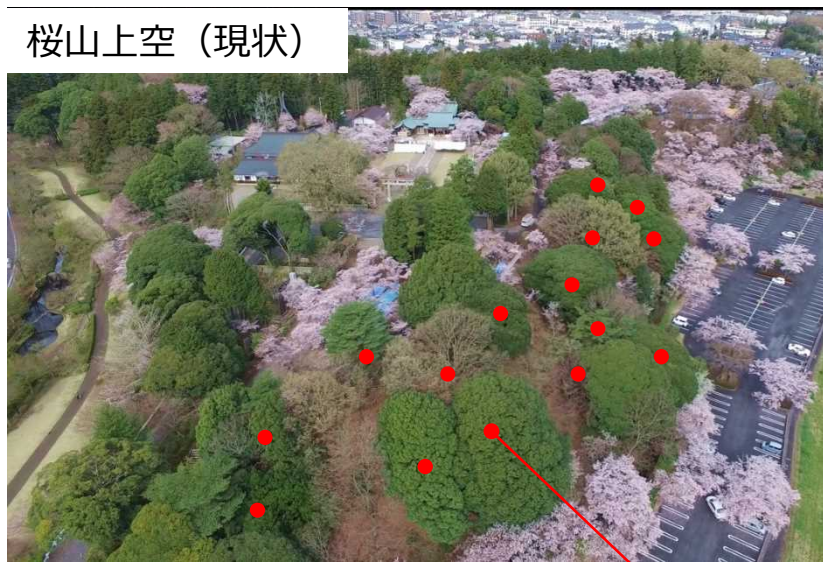
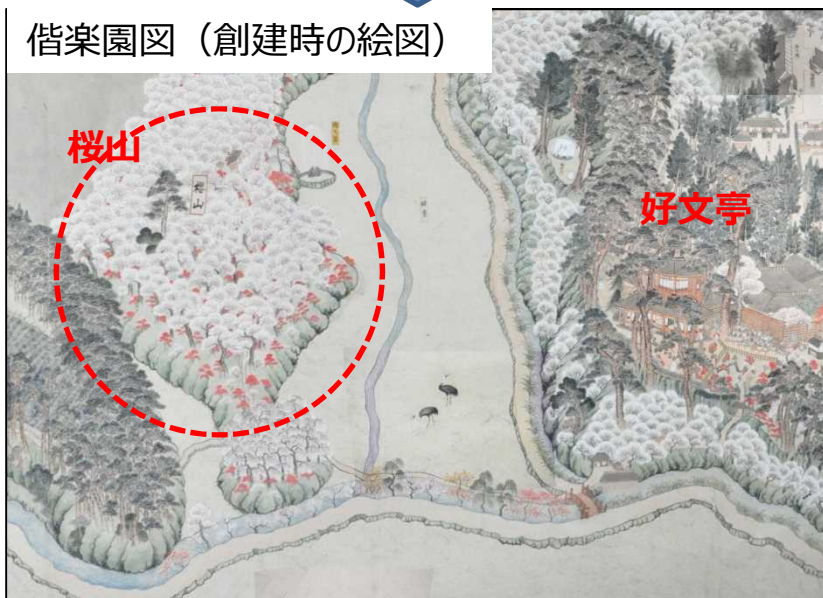
桜山上空（現状）

広葉樹が繁茂
