# 重大事故等対策 – 溶融した炉心を受け止めるコリウムシールドの有効性 –

## 論点No.130

重大事故により溶け落ちた炉心によるコンクリートの侵食対策について、耐熱性や耐侵食性などは十分か確認したのか。

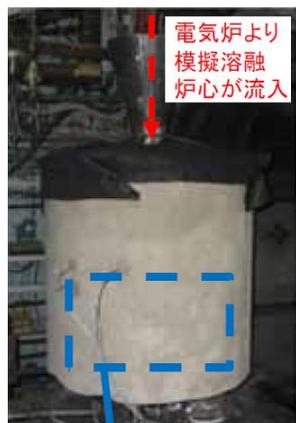
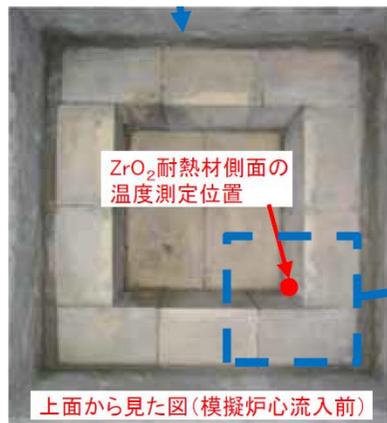
○2,500℃付近まで加熱した模擬溶融炉心によっても、ジルコニア製耐熱材は若干黒色化したものの顕著な侵食ひび割れなし。

試験に使用したジルコニア (ZrO<sub>2</sub>) 製耐熱材

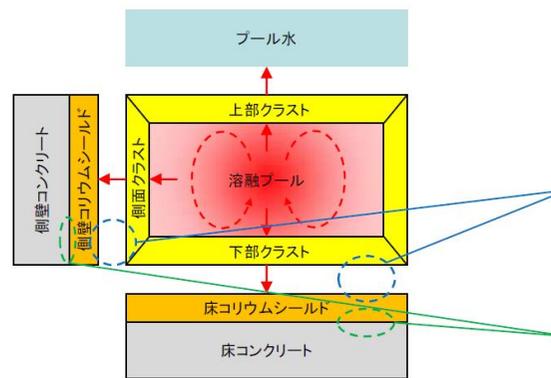
- 耐熱材 (コリウムシールド) に溶融炉心が落下した場合、最高でも1,945℃に留まり、耐熱材に侵食が生じないとの結果が得られた。
- また、耐熱材下部のコンクリートの温度も最高で728℃であり、コンクリートが侵食 (1,230℃で侵食) することはない。

MAAPコードにおけるMCCI伝熱モデル  
※MCCI: 溶融炉心・コンクリート相互作用

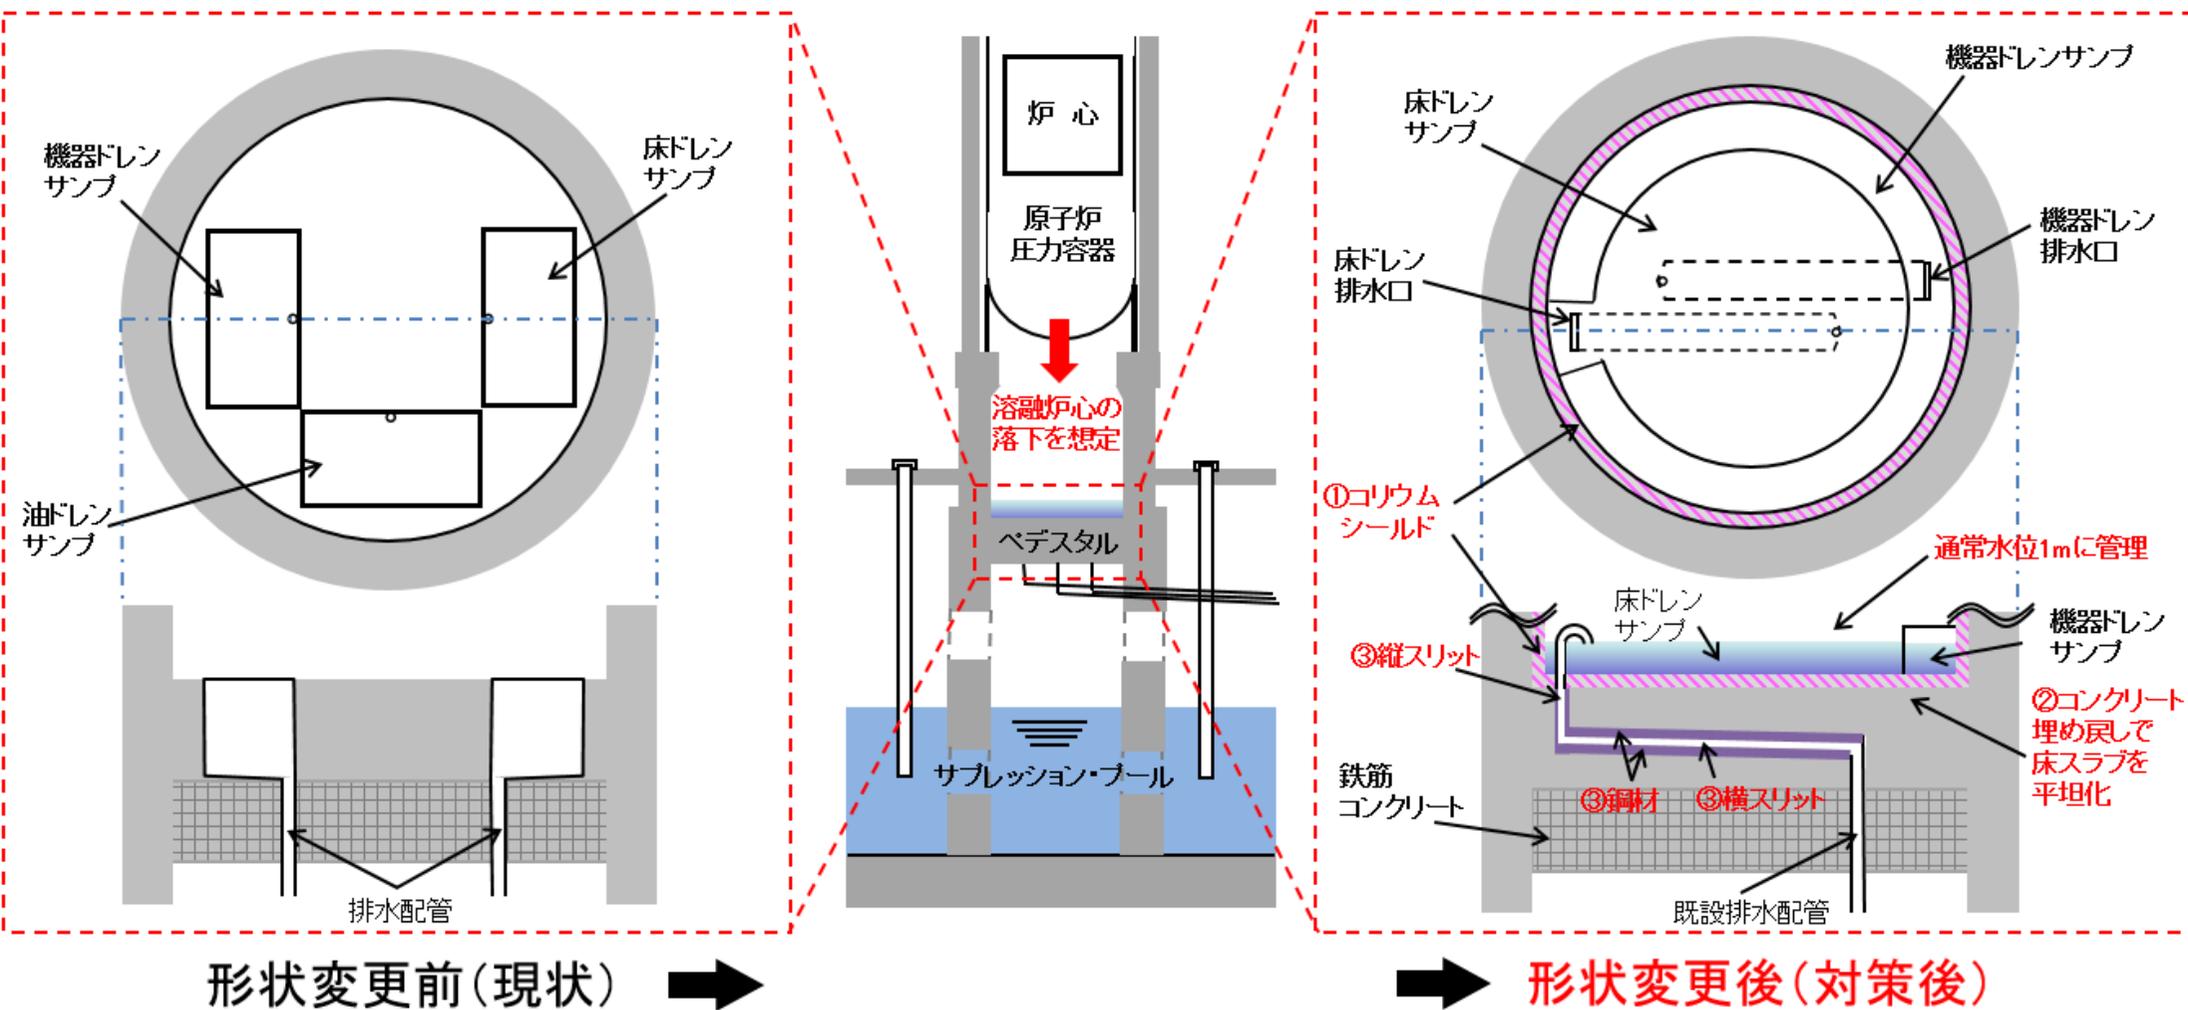
- 重大事故により炉心が損傷し、圧力容器を貫通して格納容器下部に溶け落ちた場合に備え、**溶け落ちた炉心を冷却するための設備を新設**
- 格納容器下部のペDESTALと呼ばれる場所を改造し、溶け落ちた炉心（デブリ）による侵食を防止するため、耐侵食性に優れた**ジルコニア（ $ZrO_2$ ）製の耐熱材（コリウムシールド）**を設置
- ペDESTALに**溶け落ちた炉心を冷却するための注水系（格納容器下部注水系）**を設置
