火災対策 – 防火シートの悪影響（火災発生リスク及び消火活動への悪影響） –

論点No.64

ケーブルに防火シートを巻くと、熱がこもり火災が発生しやすくなるか。
また、防火シート内部で火災が発生した場合、外から消火ができないが大丈夫か。

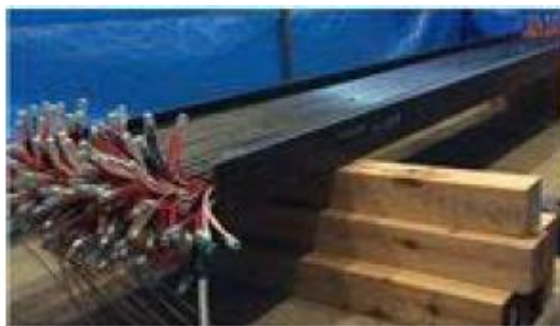
電流低減試験に使用した複合体

通電性能試験

国際規格に準拠した試験条件（温度90度など）を設定し実施した。最大14%の電流低下が確認されたが、設計裕度34%より少なく、影響を及ぼすほどではなかった。

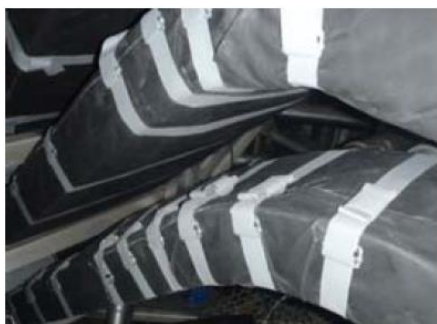
防火シート施工例

ケーブルとケーブルトレイ全体を不燃材の防火シートで覆い、不燃材の結束ベルトで固定した**複合体を形成**する。

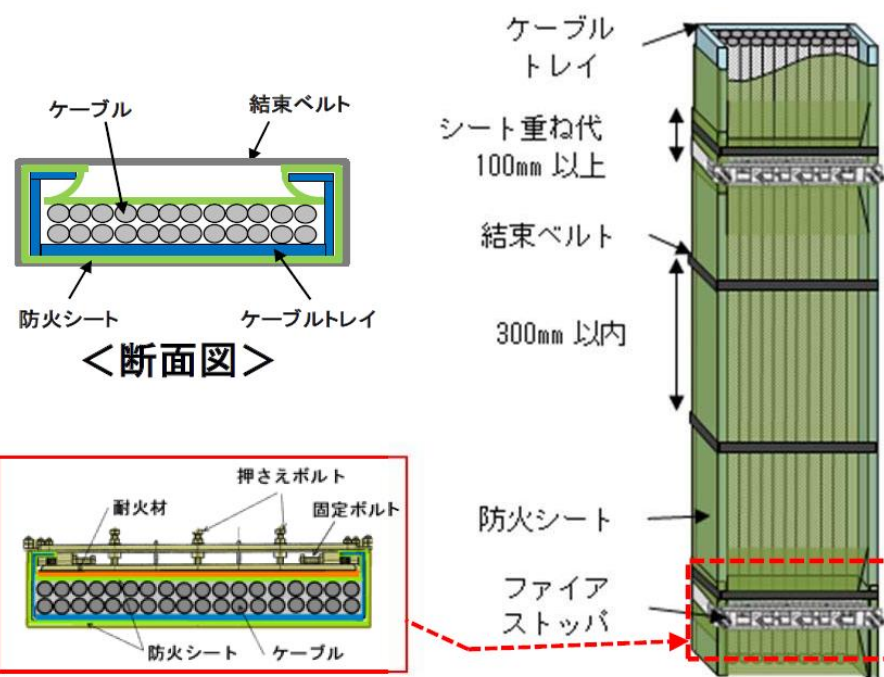
複合体のイメージ

防火シートにより、**ケーブルを火炎から守るとともに**、延焼に必要な**酸素の外部からの供給を制限**する。
