インフラビフォーアフター 完成: 令和6年 3月 21日

歩道の修繕工事により快適な歩道を整備

主要地方道 結城坂東線 (結城郡八千代町)

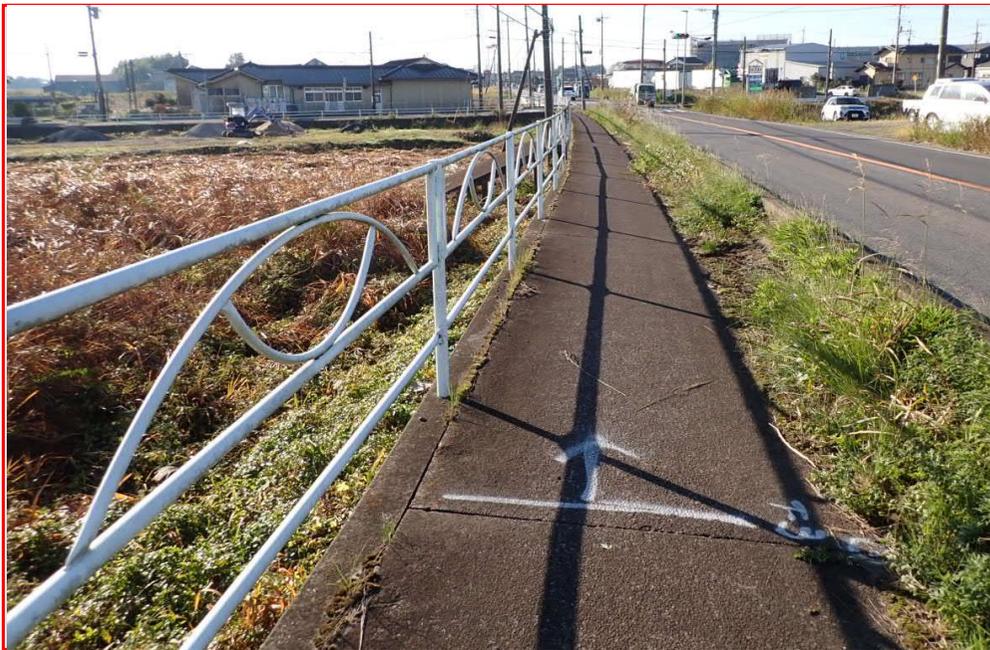
↓施工前

ビフォー 歩道下部の流失によりに段差ができ、危険なため通行に障害があった。

歩道下部のコンクリート構造物の老朽化が見られていた。

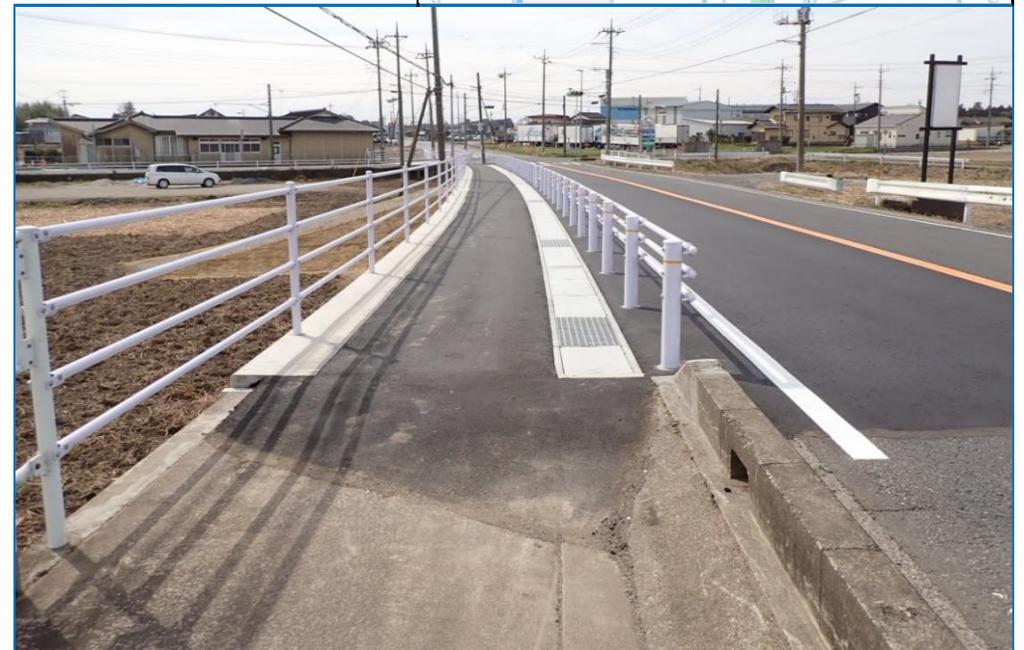
↓施工後

アフター 軽量盛土工により、歩道下部の土圧も少なくなり良好な歩道の使用ができるようになった。

排水構造物(U字溝)もでき、雨水等の排水性もよくなっている。
