インフラビフォーアフター 完成: 令和6年 3月 29日

排水横断BOXの補修により横断BOXの延命化

県道谷和原筑西線 (下妻市小野子)

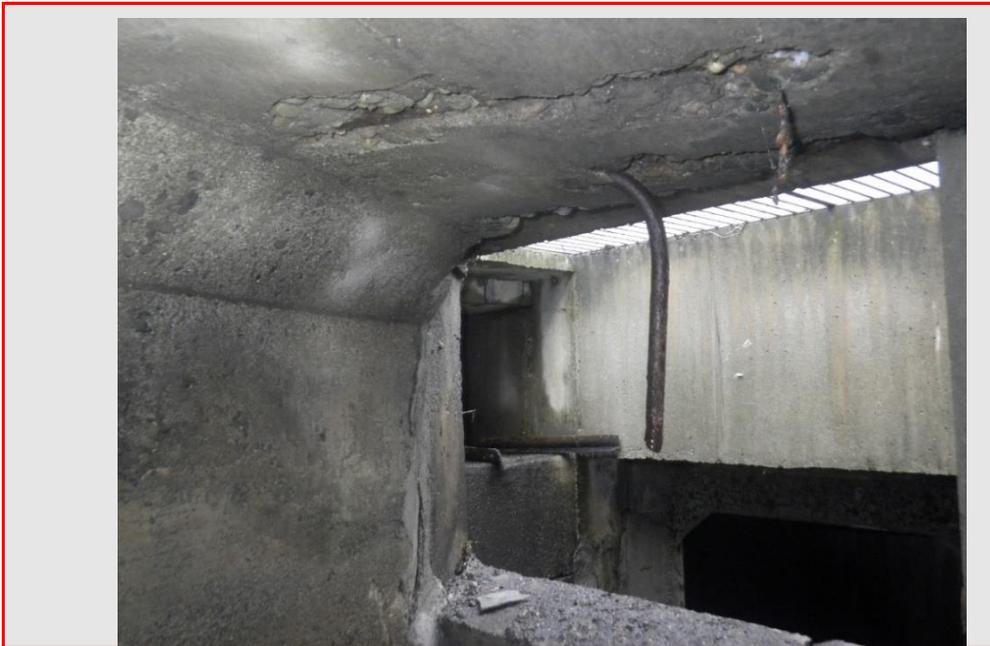
↓施工前

ビフォー 横断BOX天井部剥離と鉄筋の錆と切断

BOX破損による道路陥没の恐れ

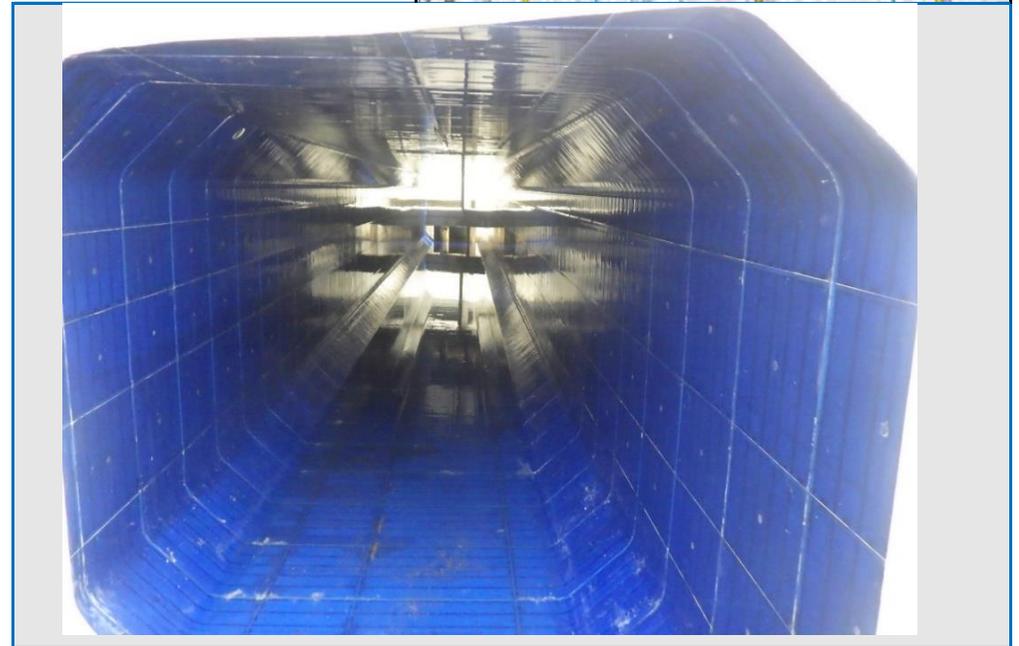
↓施工後

アフター 内部グラウト注入による補強

横断BOXの延命化
