令和元年12月26日(木)
久慈川・那珂川流域における
減災対策協議会
久慈川流域における減災対策部会

令和元年台風第19号を踏まえた 「久慈川緊急治水対策プロジェクト 【中間とりまとめ】」を公表します。

久慈川緊急治水対策プロジェクト【中間とりまとめ】

令和元年台風第19号を踏まえた 「久慈川緊急治水対策プロジェクト」

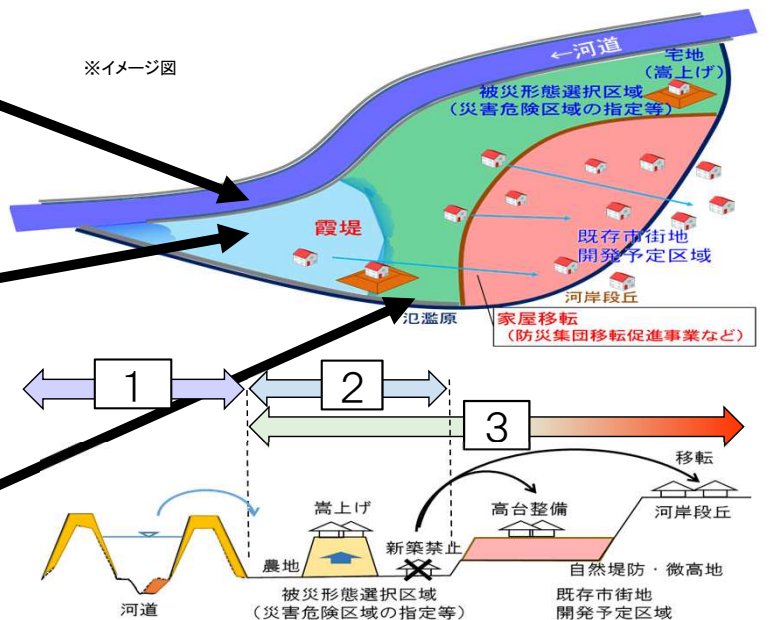
【参考】『多重防御治水』とは
 地域と連携し、
 ①河道の流下能力の向上による、あふれさせない対策
 ②遊水機能の確保・向上による、計画的に流域にためる対策
 ③土地利用・住まい方の工夫による、家屋浸水を発生させない対策
 が三位一体となって社会経済被害の最小化を目指す治水対策

河道	三位一体の対策	1	河道 の流下能力の向上 ○河道内の土砂掘削、樹木伐採による 水位低減 ○堤防整備 (掘削土を活用)
		2	遊水機能 の確保・向上 ○地形や現状の土地利用等を考慮した 霞堤の整備 ○現存する 霞堤の保全・有効活用
		3	土地利用・住まい方 の工夫 ○浸水が想定される区域の 土地利用制限 (災害危険区域の設定等) ○ 家屋移転 、住宅の嵩上げ (土地利用一体型水防事業、防災集団移転促進事業等) ○高台整備

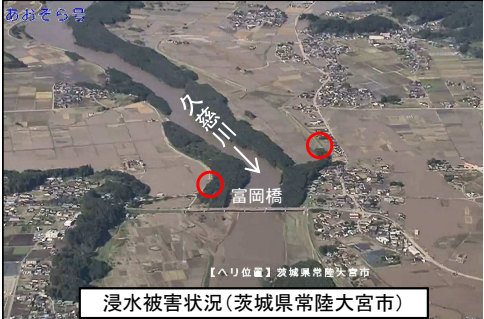
浸水被害状況(茨城県常陸大宮市)

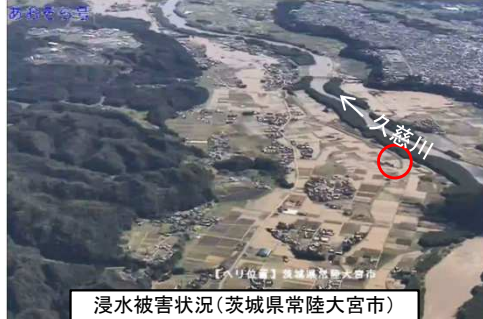
浸水被害状況(茨城県常陸大宮市)

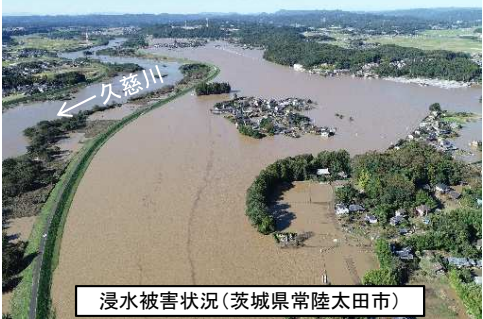
浸水被害状況(茨城県常陸太田市)

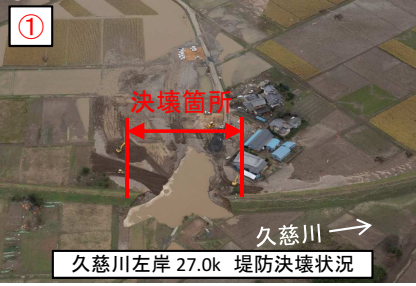
久慈川左岸 27.0k 堤防決壊状況

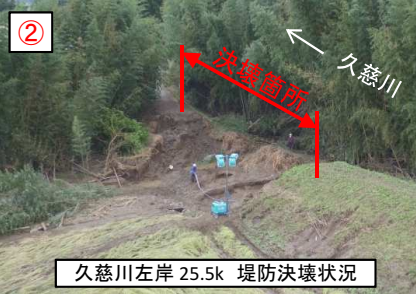
久慈川左岸 25.5k 堤防決壊状況

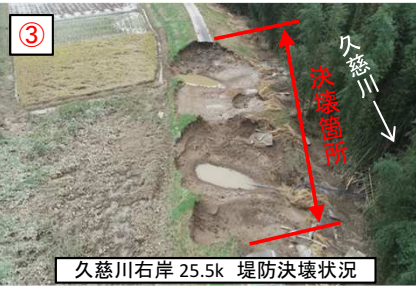
久慈川右岸 25.5k 堤防決壊状況

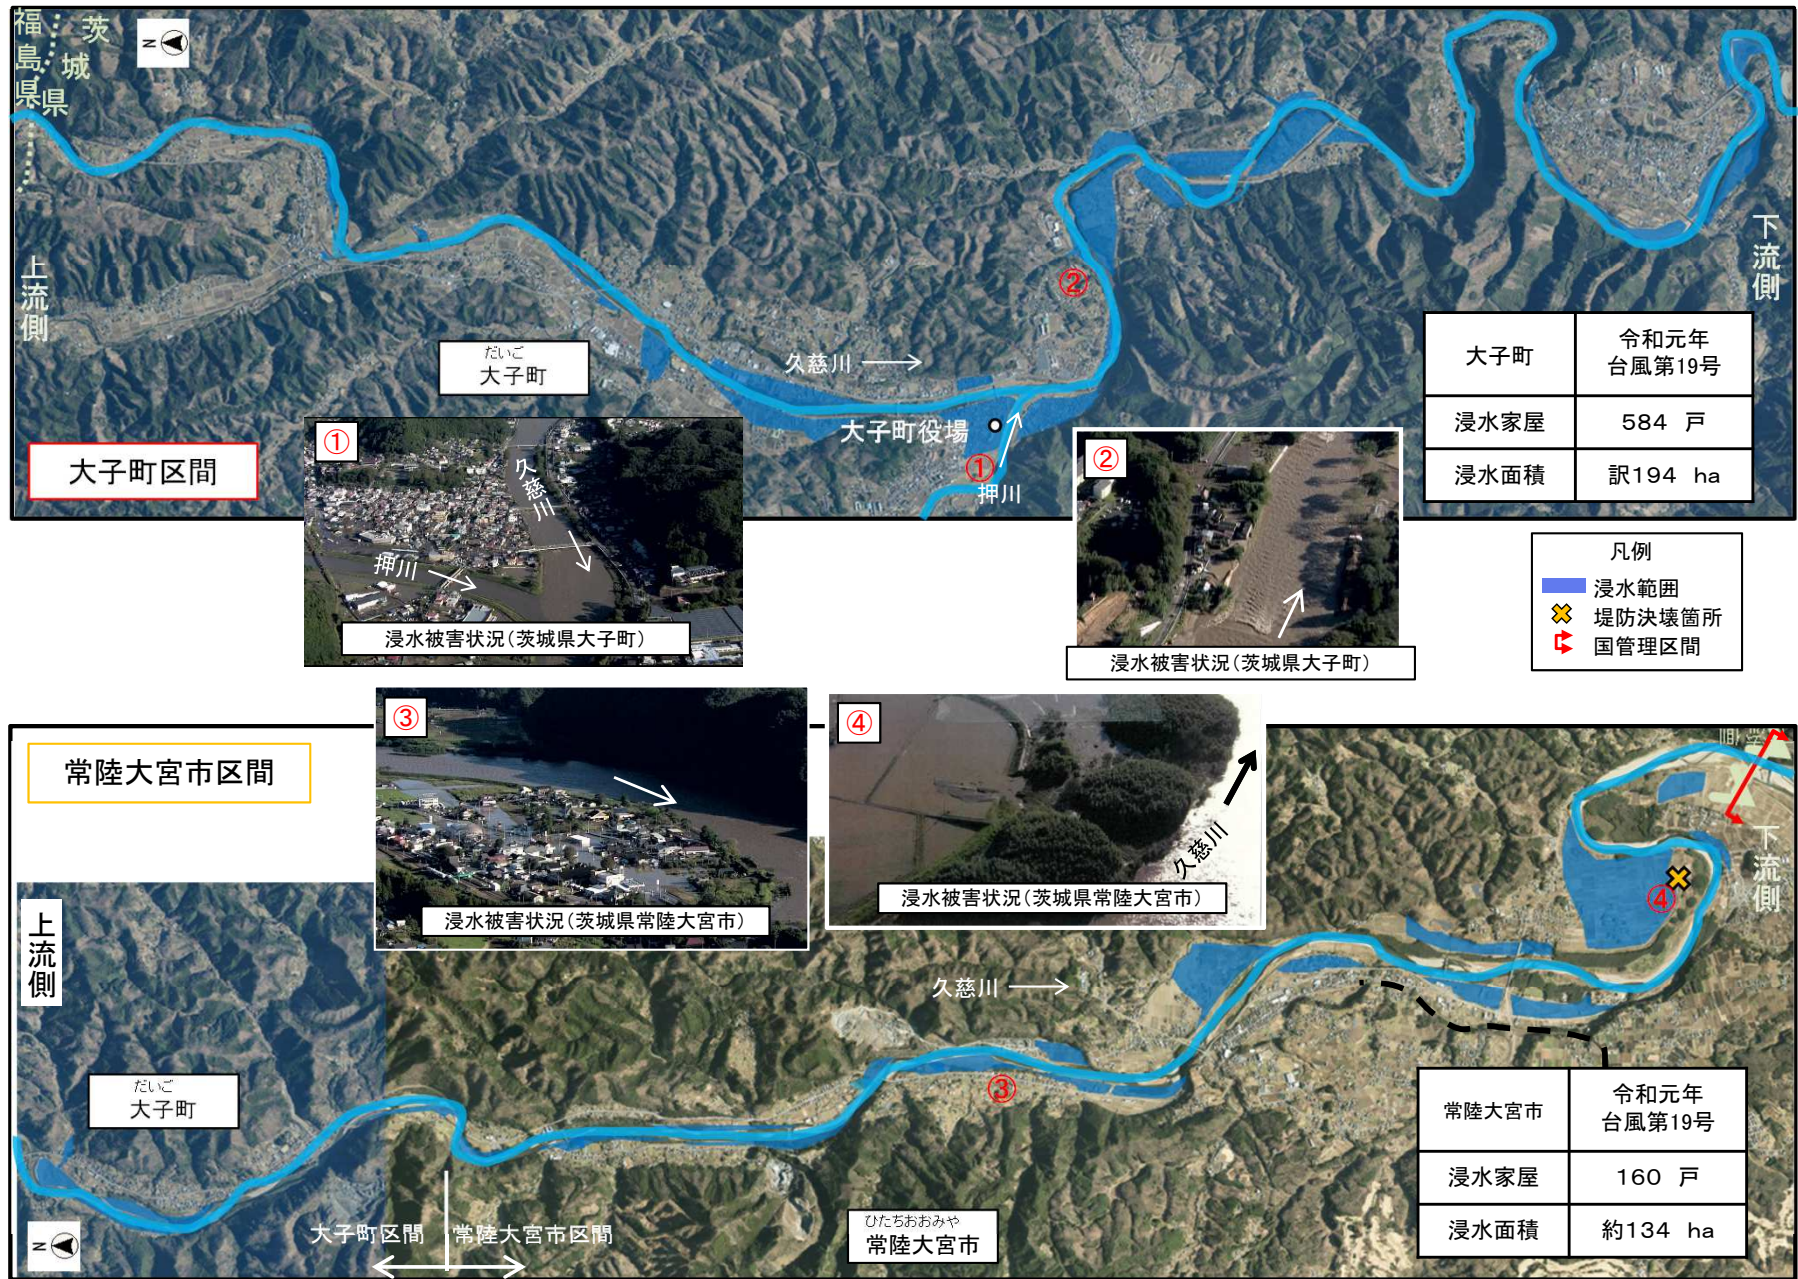
令和元年台風第19号による被災状況(久慈川水系久慈川上流部(茨城県管理区間))

○久慈川では河川水位が氾濫危険水位を大幅に超過し、堤防の決壊及び越水・溢水被害が発生しました
