事故・故障等発生報告書

発 生 年 月 日	令和 6 年 6 月 1 7 日（月）
発 生 場 所	管理事務棟 2 階レストルーム（一般施設・非管理区域）
件 名	再処理廃止措置技術開発センター内管理事務棟における 蛍光灯安定器付近からの火花・発煙について（第 1 報）
状 況 原 因 対 策 環 境 へ の 影 響	別紙のとおり

再処理廃止措置技術開発センター内管理事務棟における
蛍光灯器具の安定器付近からの火花・発煙について

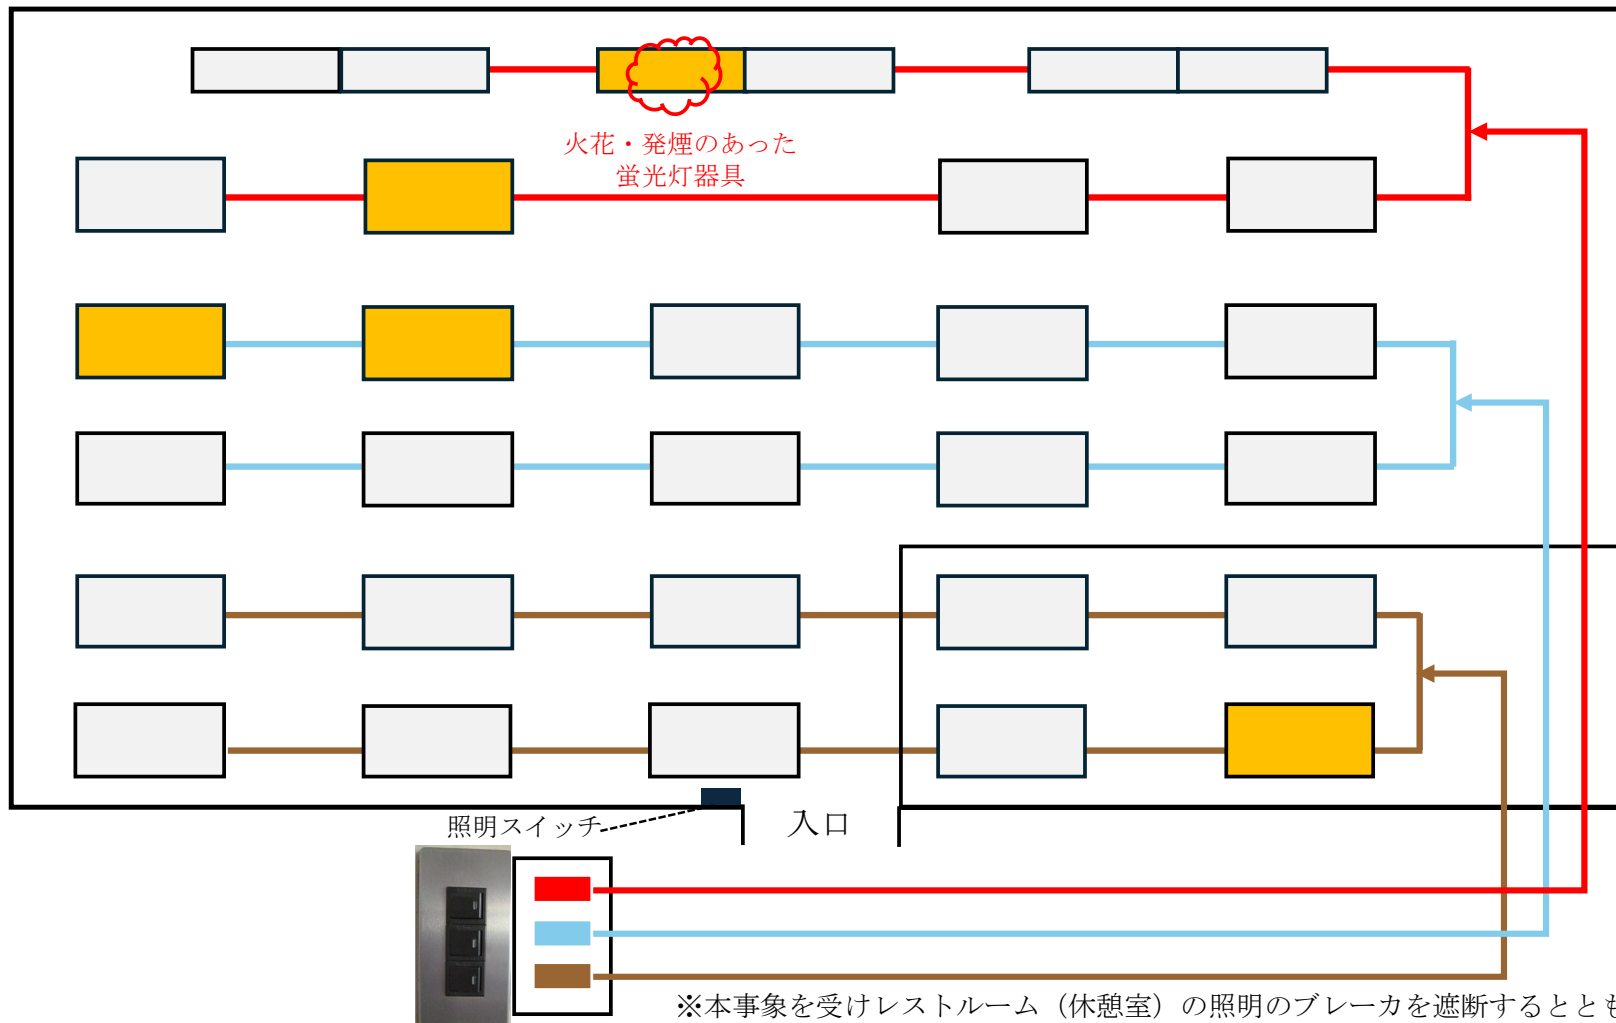
レストルーム（休憩室）内照明の電源系統

レストルーム（休憩室）には、照明用の電源系統が 3 系統あり、今回、火花・発煙を確認した電源系統には、当該蛍光灯器具を含む計 10 ユニットが設置されている。そのうち、当該蛍光灯器具を含む計 2 ユニットは、節電目的で蛍光管が取り付けられていなかった。

: 蛍光管が取り付けられておらず、安定器の離線措置がされていない蛍光灯器具

※本事象を受けレストルーム（休憩室）の照明のブレーカを遮断するとともに、ブレーカ及び照明スイッチの操作を禁止した。

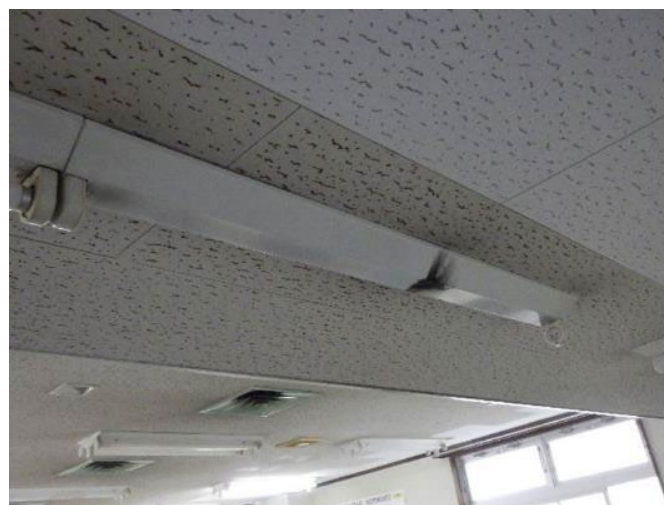
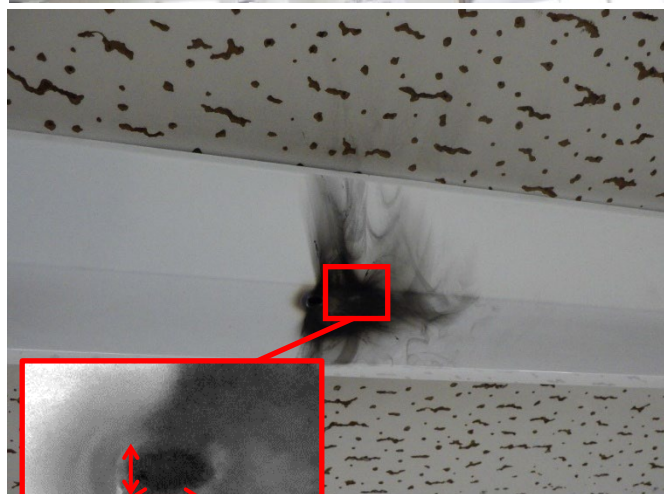
カバー開孔部周辺の状況

- 1) 当該事象の発生当日に当該安定器を取り外して点検を実施した結果、安定器表面に約10mm×約2mmの開孔が1か所あることを確認した。また、当該安定器付近のカバーにも約8mm×約5mmの開孔が1か所あり、カバーの開孔部周辺に煤が付いていることを確認した。
- 2) 今後、公設消防にて当該安定器の分解調査を行う予定。

約 8mm × 約 5mm

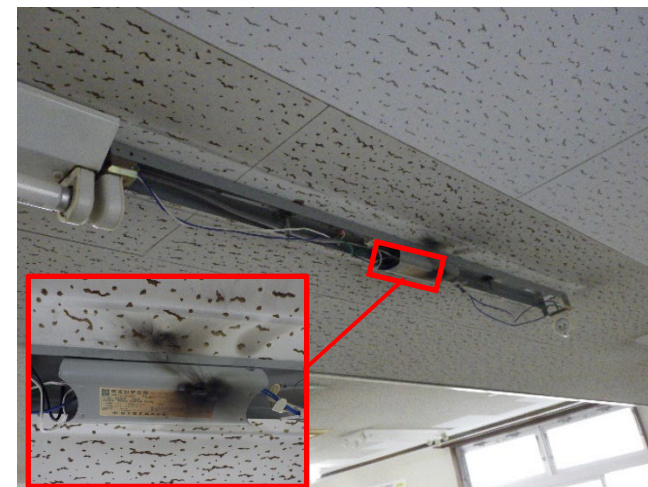
安定器開孔部の状況

当該蛍光灯器具の安定器は 1974 年～1976 年の間に製造されたものであり、設置から現在まで当該安定器を交換することなく、約 50 年使用していた。

約 10mm × 約 2mm
