第3章 本県の対応

1 環境放射線監視体制の強化

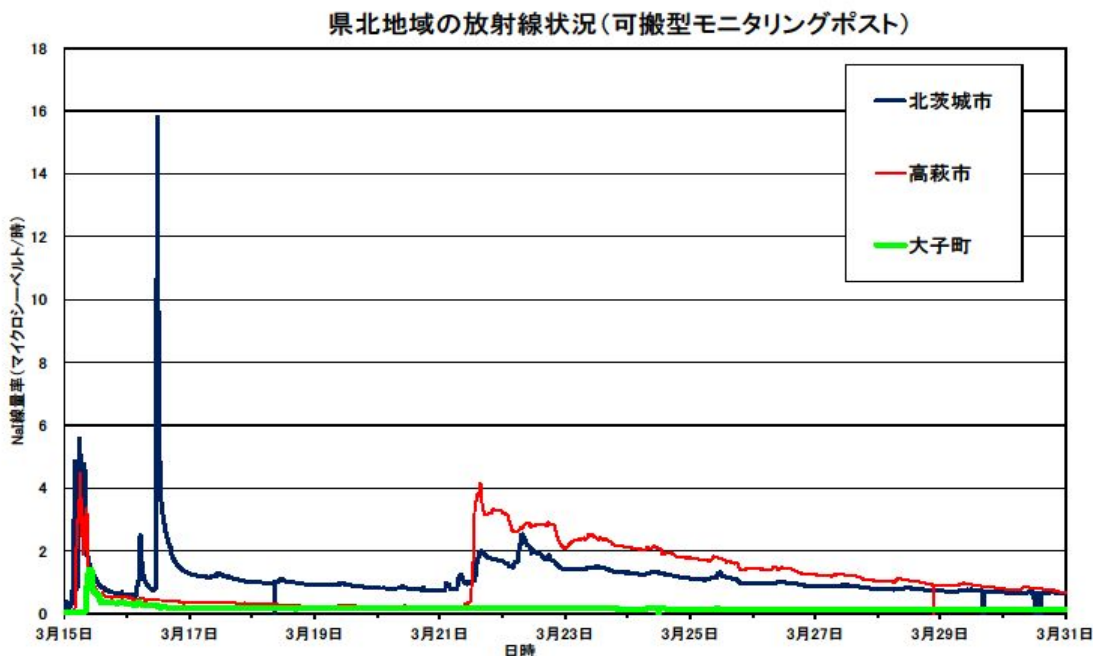
福島第一原子力発電所事故後の北茨城市(市役所)、高萩市(小山ダム)、大子町(大子工務所)における空間線量率の変化(平成23年3月)

- 3月12日 15:36 福島第一原子力発電所1号機が水素爆発
- 13日 9:30 北茨城市(市役所)にて空間線量率モニタリング開始
- 14日 22:00 高萩市(小山ダム)にて空間線量率モニタリング開始
- 23:50 大子町(大子工務所)にて空間線量率モニタリング開始
- 15日 0:20 北茨城市において空間線量率上昇
- 15日～16日 放射性プルームによる空間線量率上昇(1回目)
最大値：約15.8 μ Sv/h(北茨城市 3/16 11:40)
- 21日～22日 放射性プルームによる空間線量率上昇(2回目)
最大値：約4.2 μ Sv/h(高萩市 3/21 15:30)

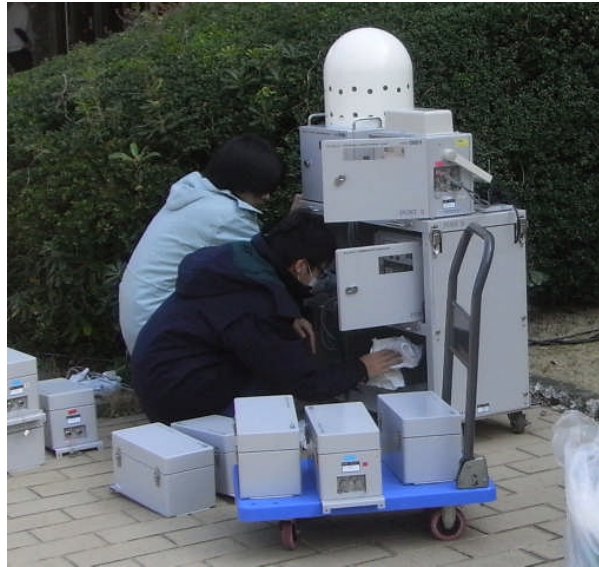
可搬型モニタリングポストの設置（於：北茨城市役所）

県では、3月12日15時36分に発生した福島第一原子力発電所1号機の水素爆発を受け、東海・大洗地区の固定局(41局)における空間線量率の監視を24時間体制で開始するとともに、翌13日から県北部の3カ所に可搬型モニタリングポストを設置し、監視体制の強化を図った。

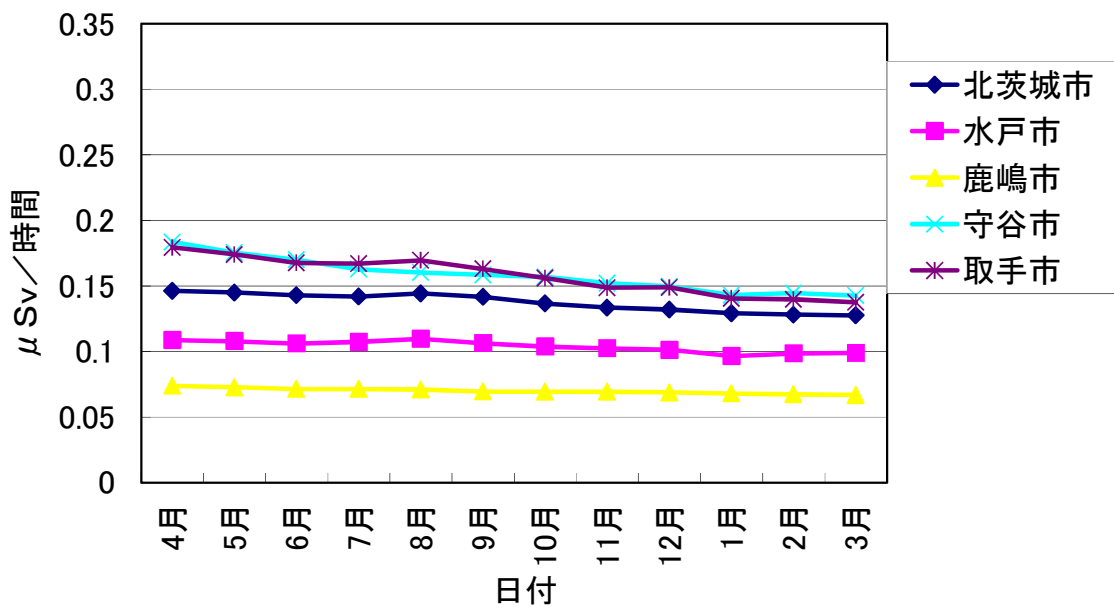
平成24年度に測定した1m高さの空間放射線量率の変動

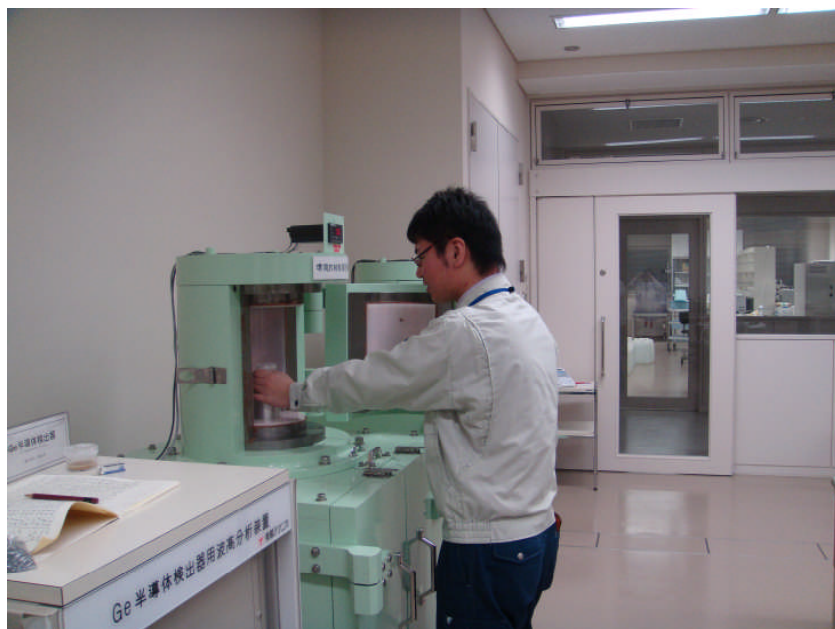
ゲルマニウム半導体検出器による検査（県環境放射線監視センター）

監視センターには、当時4台のゲルマニウム半導体検出器があったものの、山のように搬送されてくる測定検体を測定するには、24時間寝ないで測定を行っても測定が間に合わないほど、人手と時間が足りず、大変苦勞したことを覚えている。
