2.5 温度検層結果

2.5.3 追加地質調査結果まとめ

2.6 水文調査結果

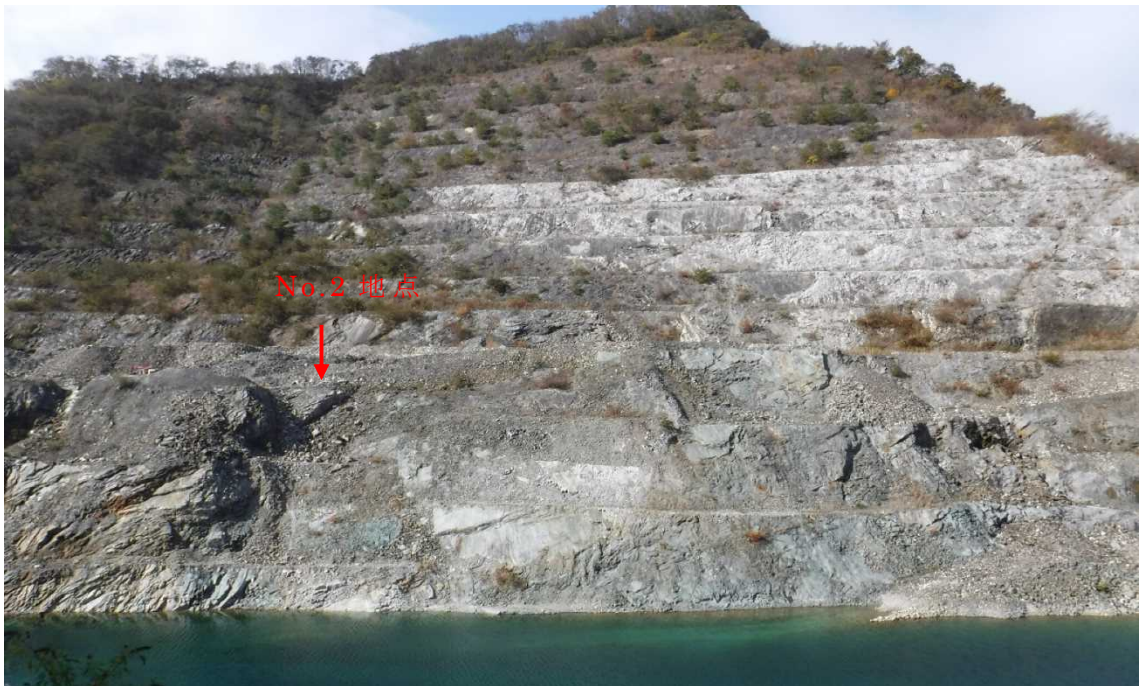
No.2 地点付近の露頭状況

- ② ボーリング No.2 周辺の露頭では、顕著な破碎を伴う断層は認められない。（写真参照）
