ふるさとの水辺を守る part2

～園部川他の 水質調査～

小美玉市立小川南中学校
第3学年 千葉滯未

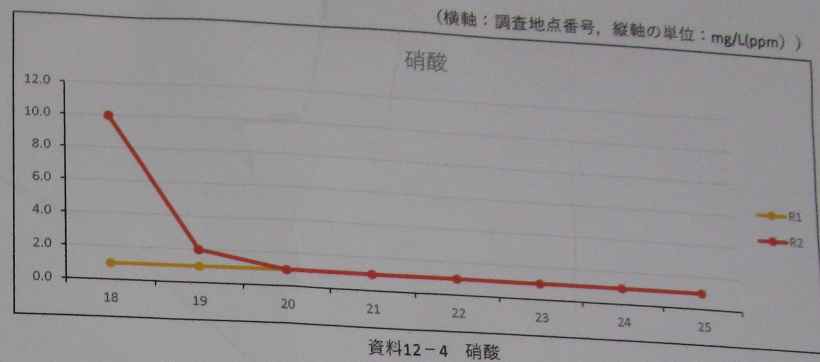
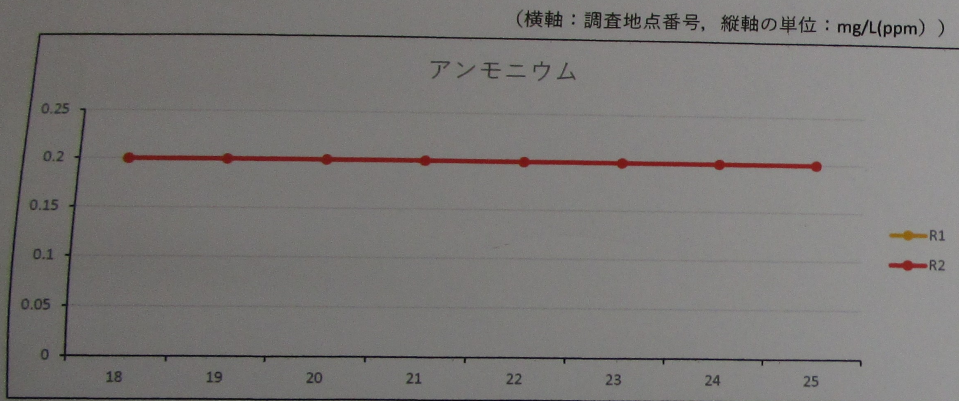
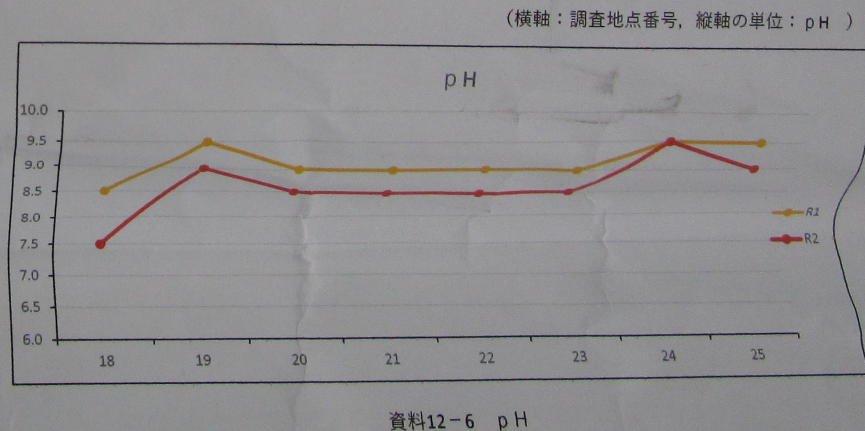
資料11 過去の調査データとの比較

②過去の調査データとの比較

CODの値を見ると、昨年より数値が低くなった地点と高くなった地点に分かれる。特に、園部河口大橋と美浦村大須賀津で大きく下回った。反対に、土浦市田村町では大きく上回った。今年は雨が多く、記録的に梅雨が長かった。田村町では付近にハス田が広がっているため、有機系肥料が田から流れたのかもしれない。

硝酸の値をみると、園部河口大橋地点で大幅に高くなった。藻やプランクトンの発生に注意が必要なレベルに達している。園部河口大橋の理由は不明である。

リン酸の値をみると、稲敷市浮島と稲敷市堂崎鼻の値が高くなっており、汚染レベルに達している。生活排水が原因と考えられる。比較的、近くに住宅や人工的建造物がない地点で値が低くなっているため、やはり生活排水の影響が大きく関係すると思われる。

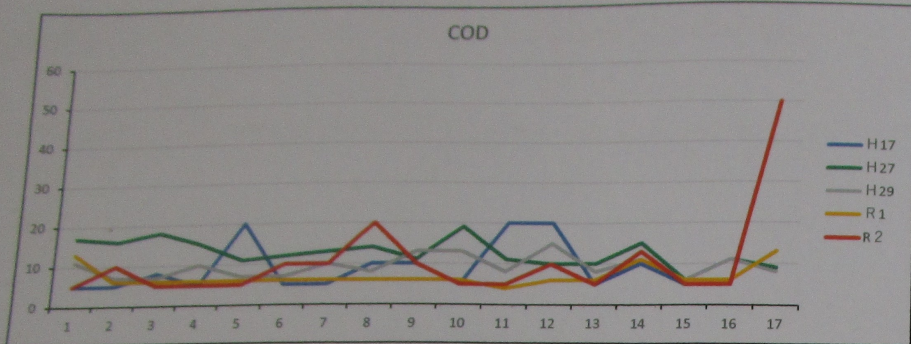
資料8-1 COD

(横軸：調査地点番号, 縦軸の単位：mg/L(ppm))

CODの値を見ると、馬滝の数値が他の地点より大幅に高く、また、過去の調査の値と比較しても高く汚染レベルに達していた。しかし、亜硝酸の値が低いことから、水質検査に誤差がでた可能性も考えられる。園部橋の値も昨年よりもかなり高くなっている。今年は雨が比較的多く、水田から流れる有機肥料の濃度が高くなっているのが原因かもしれない。

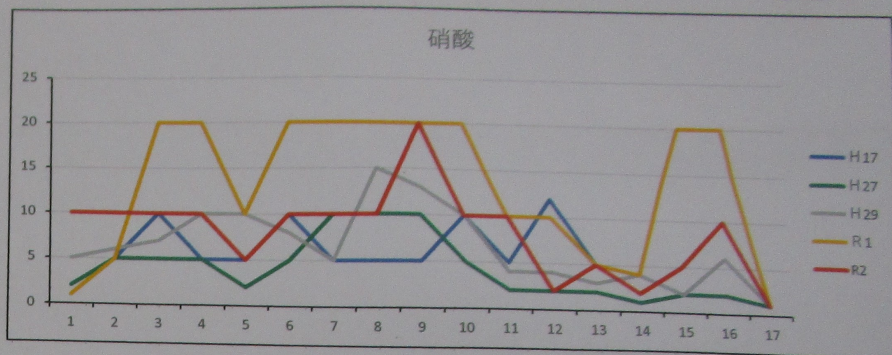
資料8-4 硝酸

(横軸：調査地点番号, 縦軸の単位：mg/L(ppm))

硝酸の値をみると、多くの地点で昨年の調査より値が大幅に低くなった。園部河口大橋と園部大橋では、昨年より大幅に高くなっている。また、馬滝では、大幅に値が低くなっており、亜硝酸の値の低さと重ねて考えると、水質が良いと考えられる。馬滝は源流のため、生活排水などが少ないと考えられる。

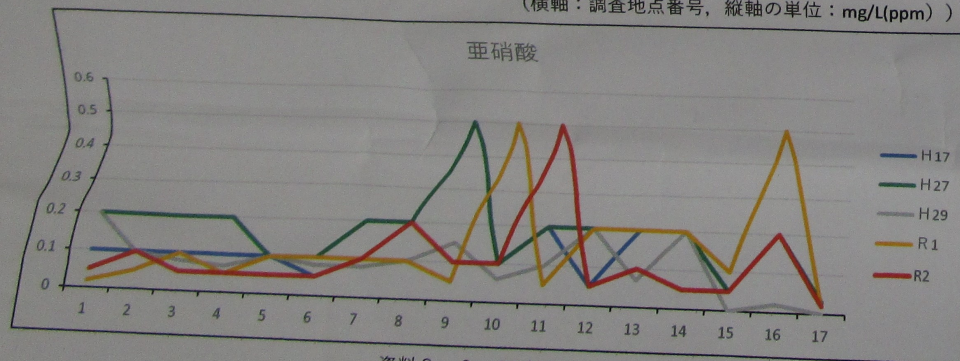
資料8-3 亜硝酸

(横軸：調査地点番号, 縦軸の単位：mg/L(ppm))

亜硝酸の値をみると、馬滝は値が特に低かった。馬滝は源流であるため生活排水などが流れ込んでいないからだと考えられる。また、付近に田畑がなく、化学肥料や有機肥料の影響も受けにくいと考えられる。羽鳥橋は特に値が高かった。今年は昨年と比較すると、数値が低くなっている地点が多かった。また、羽鳥橋は値が高く、汚染レベルと言える。
