ふるさとの川を守る 園部川水質調査

小美玉市立小川南中学校 2年
大塚啓翔 宮司拓歩

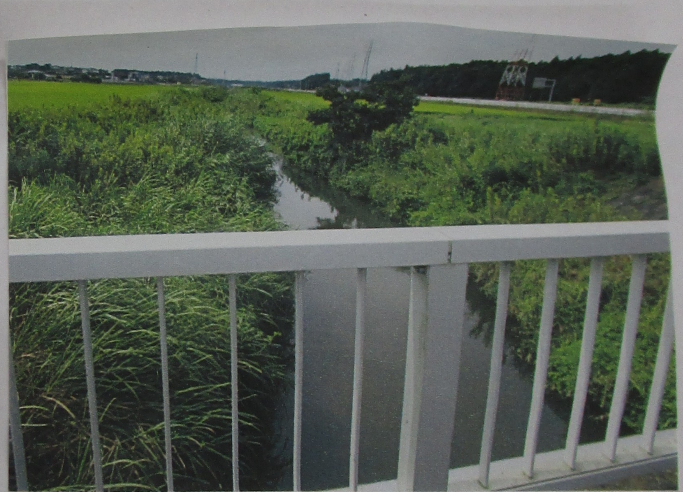
調査地点

- 調査地点1・・・園部河口大橋
- 調査地点2・・・園部大橋
- 調査地点3・・・園部新大橋
- 調査地点4・・・老田橋
- 調査地点5・・・富士塚橋
- 調査地点6・・・月見橋
- 調査地点7・・・大手橋
- 調査地点8・・・園部橋
- 調査地点9・・・行里川橋
- 調査地点10・・・新大谷橋
- 調査地点11・・・羽鳥橋
- 調査地点12・・・桶川橋
- 調査地点13・・・池之端
- 調査地点14・・・馬滝

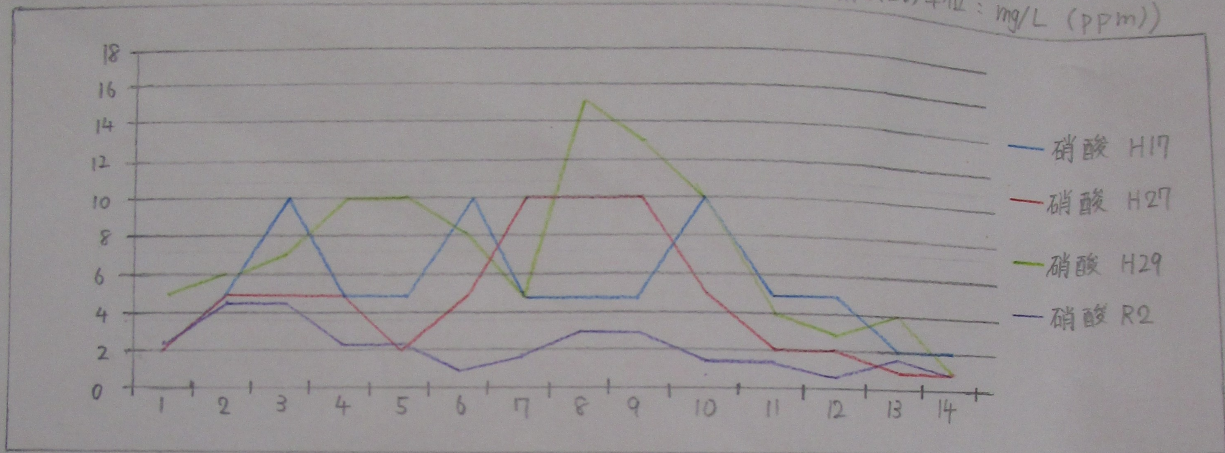
(横軸: 調査地点番号, 縦軸の単位: mg/L (ppm))
