霞ヶ浦の水質が 変化する要因を探る ～流入水が水質に与える影響～

美浦村立美浦中学校科学部

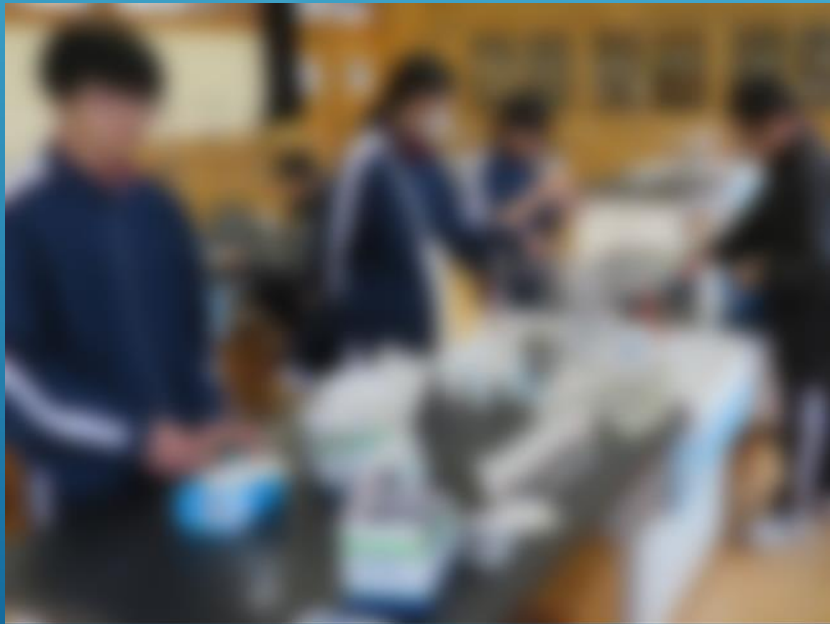
採水した水をセルケースへ 発色から数値を検討・入力

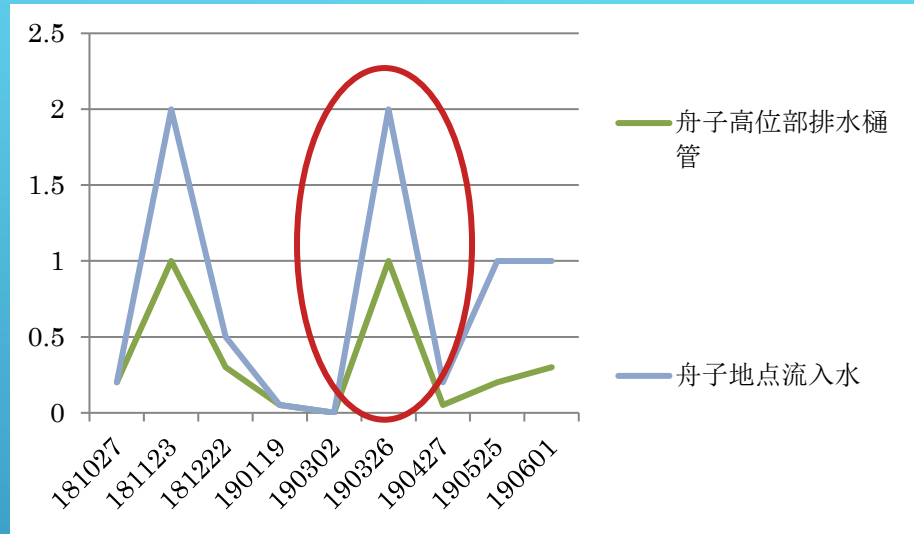
Zn

- 舟子地点と流入水の数値が連動している
- 金属イオンやCODの値が高い

→ 流入水が汚染の原因

舟子地点は流入水の影響により
汚染されていることが明らかになった
