温浴施設における安全上の 危険部位と対策

2017. 2 . 6

株式会社ヤマト

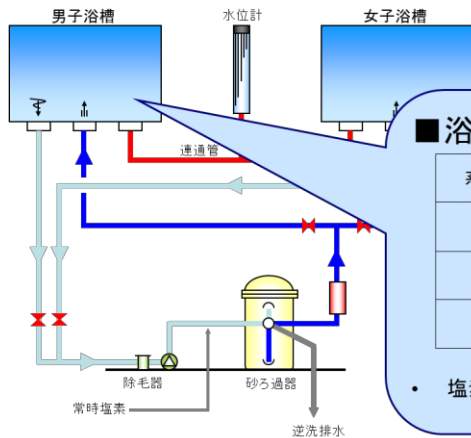
某フィットネスクラブの水質検査結果

■浴槽水

系統名	レジオネラ属菌 (cfu/100ml)	遊離残留塩素 (mg/L)
A	不検出	0.3
B	30	0.4
C	40	0.1

- 塩素が残留していてもレジオネラ属菌が検出

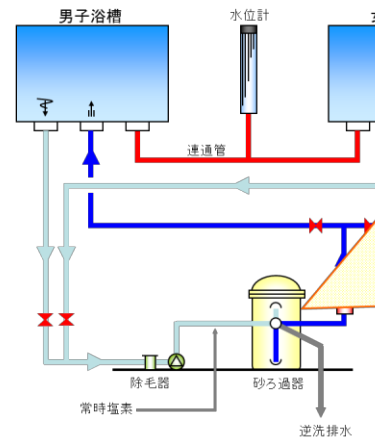
某フィットネスクラブの水質検査結果

■ろ過器内水

系統名	レジオネラ属菌 (cfu/100ml)	アメーバ (個体/mL)
A	4,240	18
B	15,000	20
C	22,500	80

- ろ過器の逆洗は毎日実施
- それでもレジオネラ属菌が多数検出

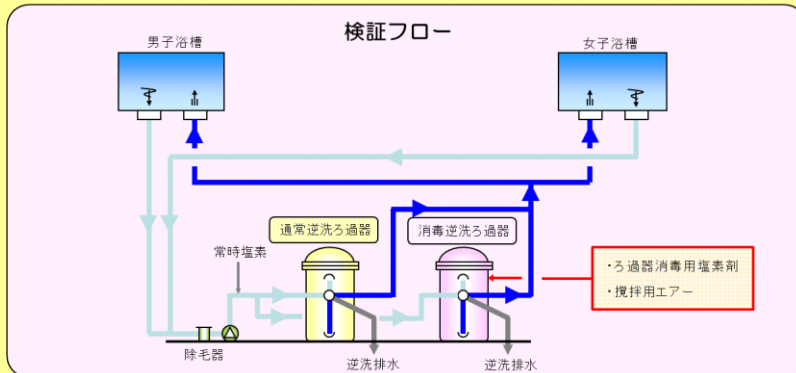
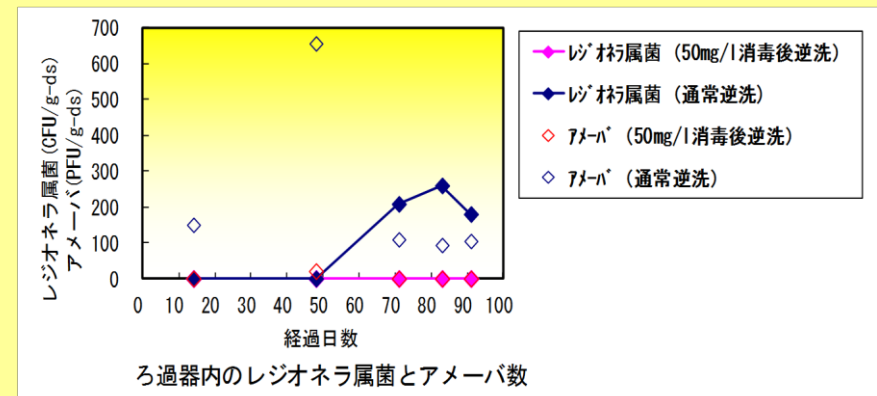
ろ過器の消毒・洗浄方法（弊社のろ過器洗浄システム）の検証結果

この消毒・洗浄方法の効果を某温浴施設において検証

ろ過器を毎日、消毒・洗浄することで、顕著なレジオネラ抑制効果が認められた。

- 毎日ろ過器内を塩素濃度50mg/Lで消毒。
- 消毒の際、ろ過器内をエアレーションにより攪拌
- 消毒後、5分間逆洗浄

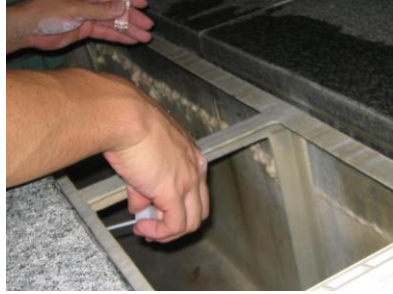
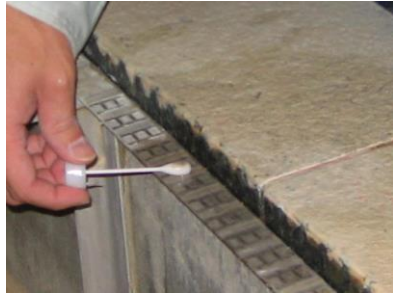
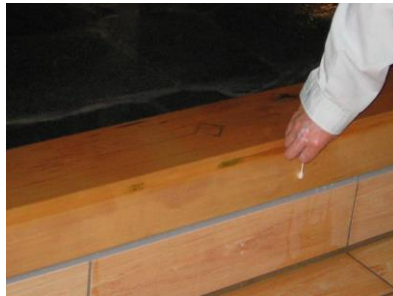
7.拭き取り検査でわかる危険部位 ②

オーバー側溝	ジェットバス①	男	陰性

女	陰性	
	ジェットバス②	男	陽性 (100)	
		女	陽性 (100)	
	シルクの湯	男	陰性	
		女	陰性	
	壺湯	男	陽性 (20,000)	
		女	陽性 (1,800)	
うたた寝湯	男	陽性 (4,100)		
	女	陽性 (2,100)		
框	シルクの湯	男	陰性

女	陽性 (100)

部位により拭き取り面積が異なるため、レジオネラ属菌数はあくまで参考値
