補強ワイヤーに発生した張力について

排気筒－屋根基礎部の接合状態の調査

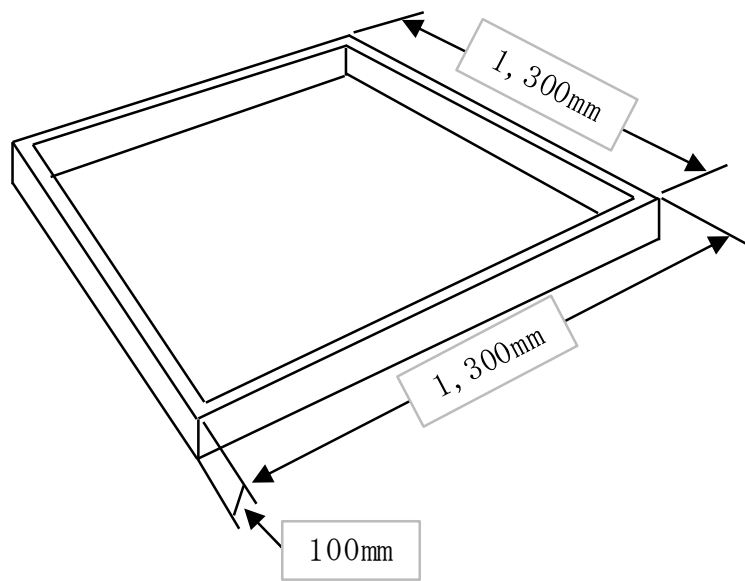
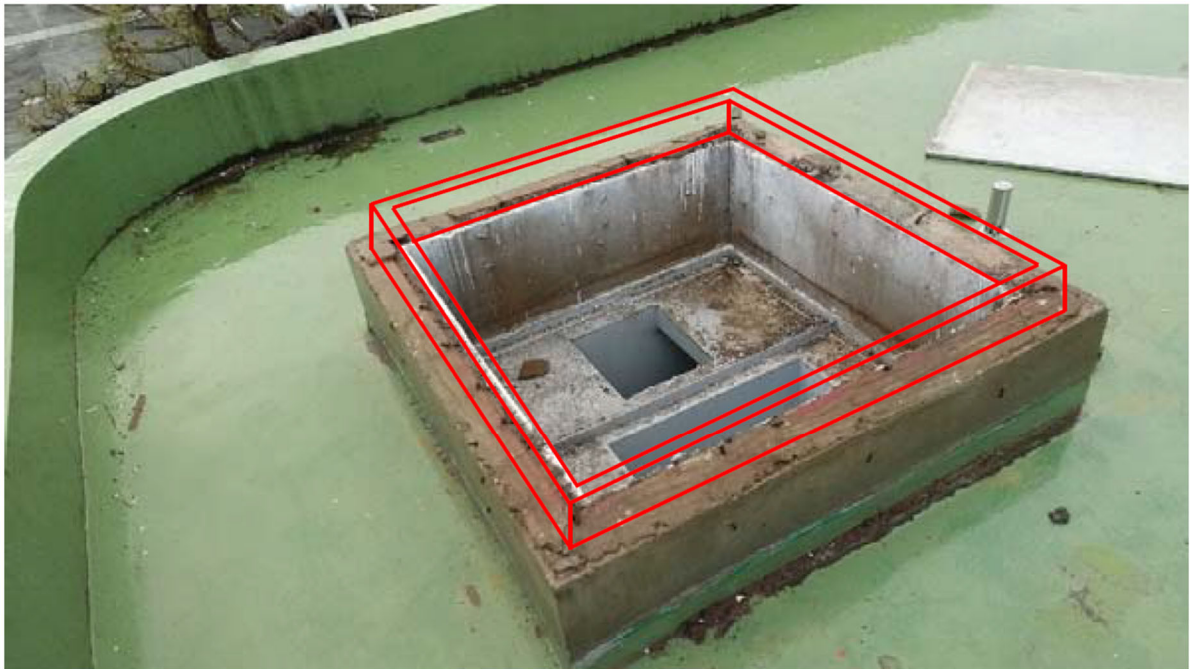
図 4 研究棟屋根基礎部と排気筒底面鉄骨部品との接合の模式図

図 3 に、排気筒底面の鉄骨部品の写真を示す。図 4 に、研究棟屋根基礎部とこの鉄骨部品との接合の模式図を示す。鉄骨部品は約 130 cm×130 cm×10 cm である。図 5 に、研究棟屋根基礎部に鉄骨部品を乗せた状態の写真を示す。上から撮影した写真である。鉄骨部品は、基礎部あるいはモルタルに固定された鉄筋と合計 21 箇所接合されていた。接合箇所の位置は不規則であり系統的に決められたとは考えにくく、排気筒設置はいわば現物合わせのような方法で施工された可能性が示唆された。このことは、モルタルの厚さを調整して水平をとった可能性からもうかがえる。
