事故・故障等発生報告書

発 生 年 月 日	令和4年12月6日 (火)
発 生 場 所	東海第二発電所 屋外敷地内駐車場 (屋外 非管理区域)
件 名	東海第二発電所 屋外照明コンセントからの発煙について (第1報)
状 況 原 因 対 策 環境への影響等	別紙のとおり

東海第二発電所 屋外照明コンセントからの発煙について

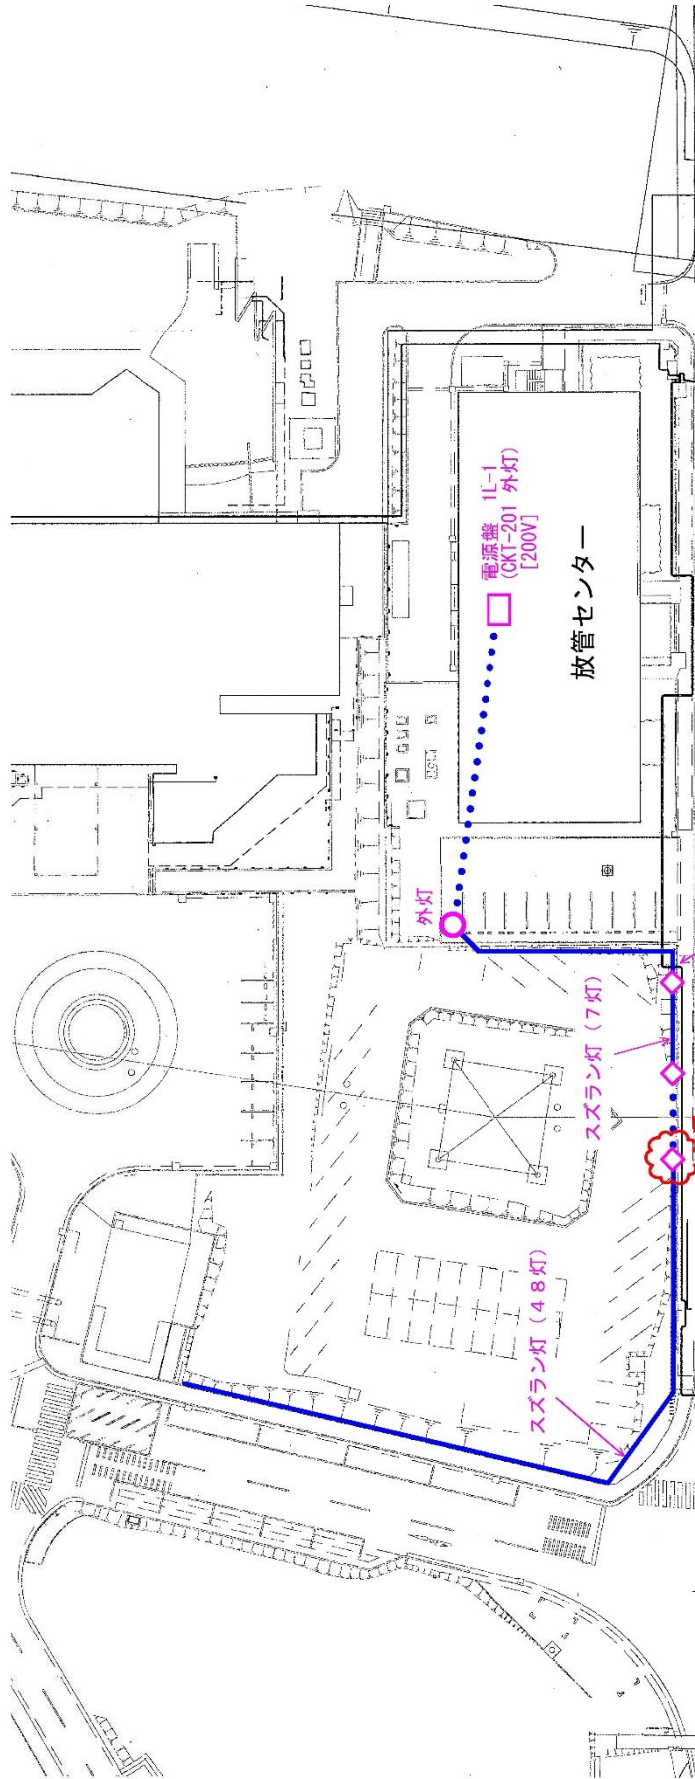
スズラン灯敷設状況図

- ・当該スズラン灯コンセント内部に水分があることを確認した。
- ・当該スズラン灯コンセントが上向き（コンセントプラグが下向き）に設置されており、水分がコンセント内に入りやすい状態となっていた。
- ・当該スズラン灯および当該スズラン灯コンセントは、2022年2月に設置したものである。
- ・当該スズラン灯は発煙を確認した際、点灯中であった。
- ・当該スズラン灯は、16時56分にコンセントプラグを引き抜いたことで消灯した。この後、当該社員があらためて発煙の有無を確認したところ発煙が収まっていることを確認した。
