# 事故・故障等発生報告書

東二総発第67号  
令和5年11月9日

発 生 年 月 日	令和5年10月31日(火)
発 生 場 所	東海第二発電所 原子炉建屋(管理区域)
件 名	東海第二発電所 原子炉建屋2階北東側 天井照明安定器の焦げ跡の確認について(第1報)
状 況 原 因 対 策 環境への影響等	別紙のとおり

東海第二発電所 原子炉建屋2階北東側  
天井照明安定器の焦げ跡の確認について

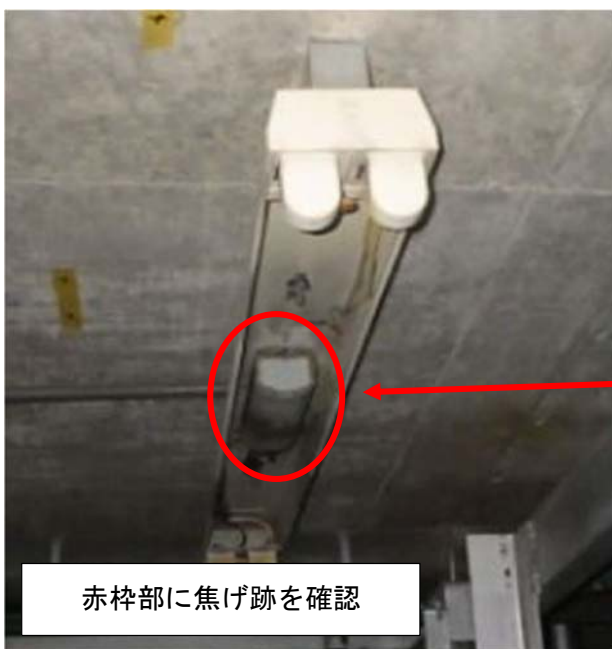
原子炉建屋 2 階北東側当該照明器具設置場所

- ・当該安定器表面に直径約4mmの開孔が2か所あることを確認した。
- ・この2か所の開孔間の外筒カバーが剥離しているとともに、当該箇所周囲が黒く変色していることを確認した。
- ・その他の箇所については、当該安定器に接続するケーブル類を含め有意な

当該安定器寸法  
横：約 200mm、縦：約 70mm、高さ：約 55mm
