事故・故障等発生報告書

発 生 年 月 日	2024年3月15日
発 生 場 所	日本核燃料開発 材料研究棟 (非管理区域)
件 名	日本核燃料開発 材料研究棟 精密測定室の火災について (第2報)
状 況 原 因 対 策 環境への影響等	別紙のとおり

材料研究棟 精密測定室の火災における
事象・原因分析・再発防止策について
(第2報)

日本核燃料開発株式会社

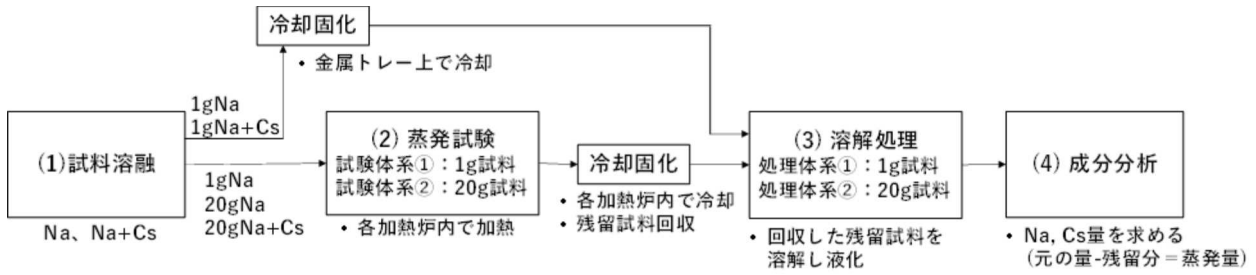
図 1-3 作業全体のフロー（高速炉の過酷事故時の蒸発 Cs 量推定試験）

Na 冷却高速炉の過酷事故時に Na 冷却材に移行した Cs の蒸発挙動に関する基礎研究を目的とする作業である。純 Na、及び Na に非放射性 Cs を 3.6at% 含有した合金（以下 Na+Cs と称す）を用いて、高速炉の過酷事故時の蒸発 Cs 量推定試験を実施した。以下に今回の作業プロセス全体を説明する。作業全体のフローを図 1-3 に示す。

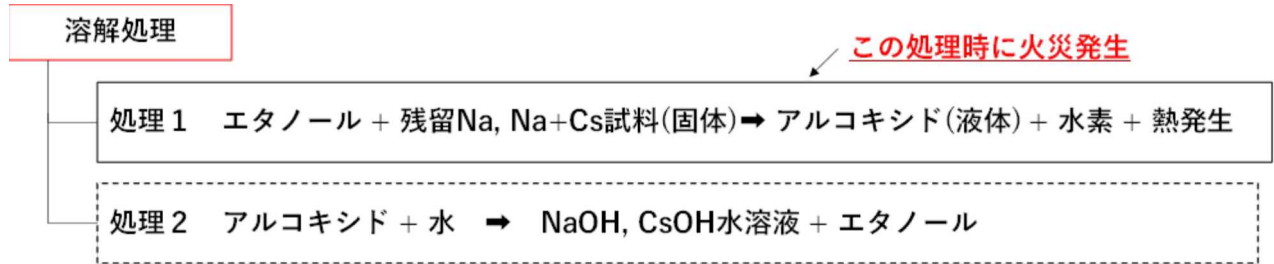
図 1-4 溶解処理の化学反応式

固化した蒸発試験前後の試料を溶解する。図 1-4 に溶解処理の化学反応式を示す。処理体系①では 1g 試料の溶解、処理体系②では 20g 試料の溶解を実施する。

溶解処理は、激しい反応を避けるため、一旦エタノールに溶解してアルコキシドとする。

アルコキシドに水を加え、NaOH と CsOH とした分析用水溶液とする。
