事故・故障等発生報告書

令06原機(科)068

発 生 年 月 日	令和6年7月5日(金)
発 生 場 所	J-PARC リニアック棟 (RI 施設) 冷却水コールド機械室3 (非管理区域)
件 名	J-PARC リニアック棟における溶融痕の確認について (第2報)
状 況 原 因 対 策 環 境 へ の 影 響 等	別紙のとおり

## J-PARC リニアック棟における溶融痕の確認について（第2報）

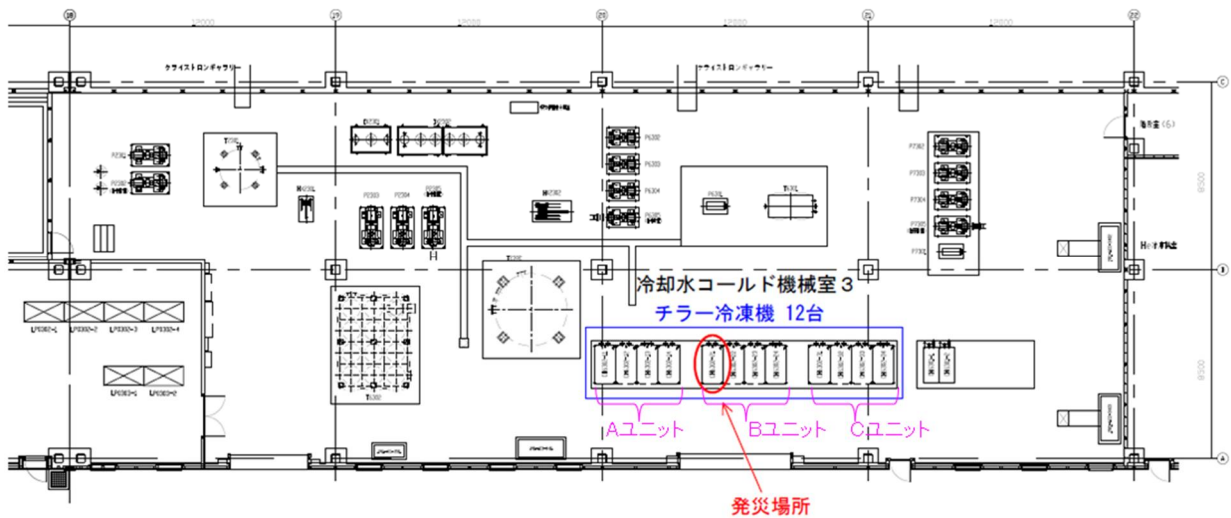
図3 冷却水コールド機械室3内のチラー冷凍機の設置位置

令和6年6月21日（金）に、J-PARC リニアック棟冷却水コールド機械室3（非管理区域）（図2）のチラー冷凍機（12台中の1台<sup>※1</sup>）（図3）で電流値の異常を確認したことから、職員等が目視点検を行ったところ、当該冷凍機の動作に異常はなく、煙・異臭・異音は確認されなかったが、製造メーカーと相談し、当該冷凍機を停止させた。

※1：12台のチラー冷凍機は、4台ずつの3ユニットで構成されている（図3に示すとおり、左側からAユニット、BユニットおよびCユニットと称する）。今回、溶融痕が発見されたのは、Bユニットの1台である。AおよびCユニットは平成22年度（2010年度）、Bユニットは平成30年度（2018年度）にそれぞれ冷却水コールド機械室3に設置されたものである。
