事故・故障等発生報告書

令06原機(科)048
令和6年8月1日

発 生 年 月 日	令和6年5月22日(水)
発 生 場 所	原子力科学研究所 タンデム加速器建家(管理区域)
件 名	タンデム加速器建家における焦げ跡の発見について(第2報)
状 況 原 因 対 策 環 境 へ の 影 響 等	別紙のとおり

タンデム加速器建家における焦げ跡の発見について（第2報）

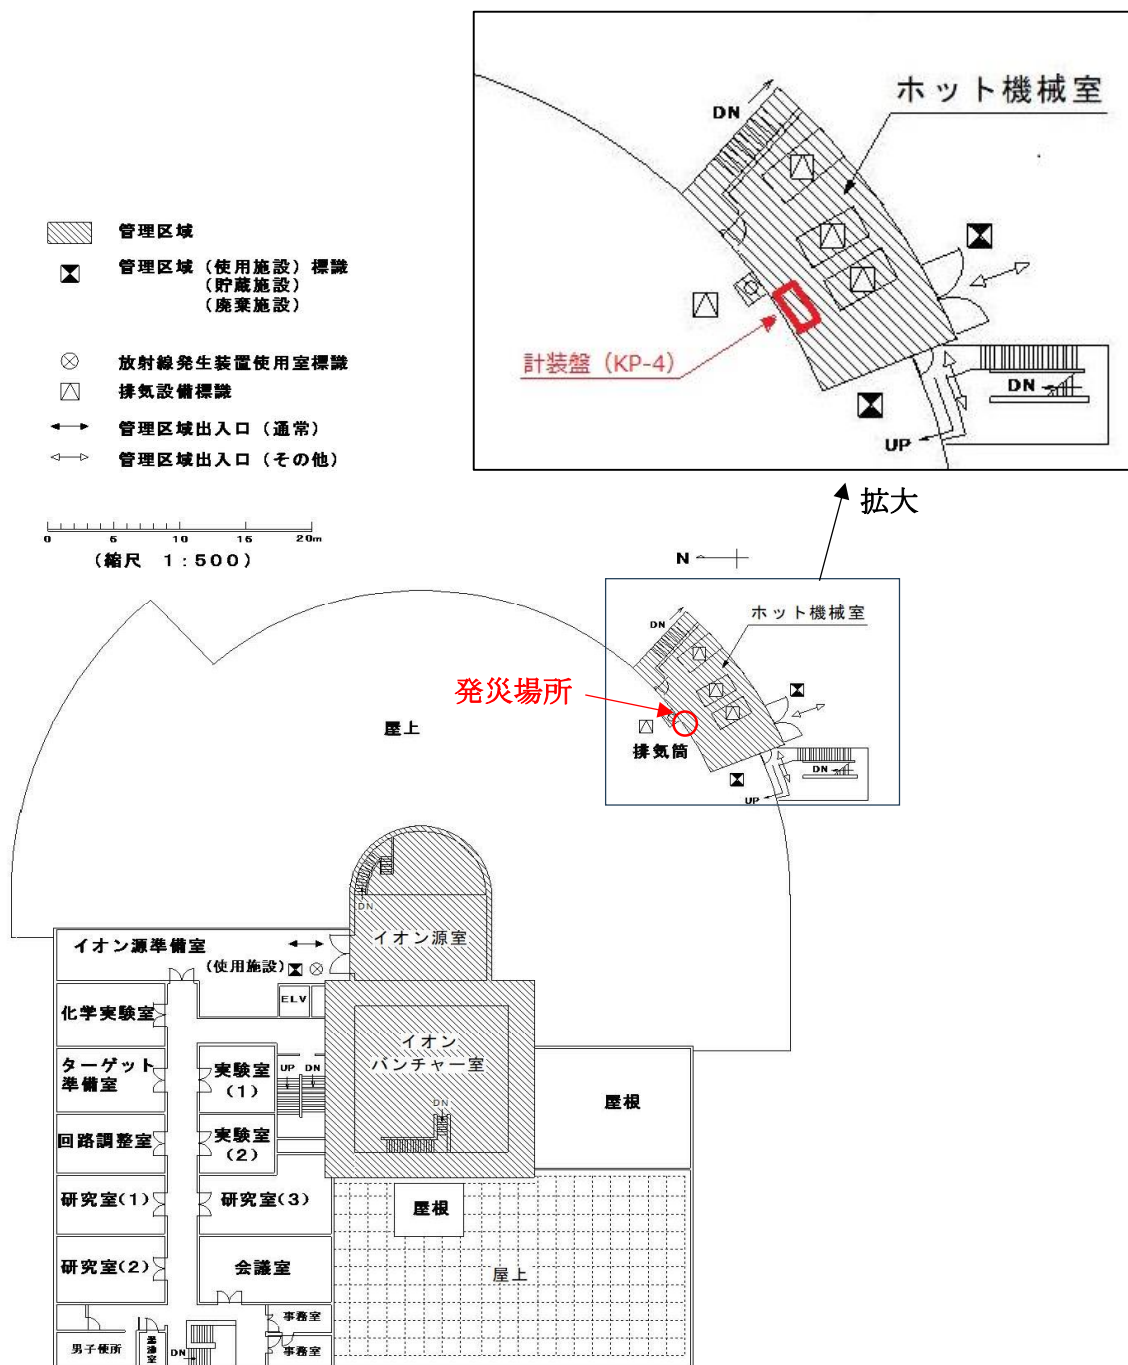
図2 タンデム加速器建家2階の配置図 (ホット機械室)

令和6年5月22日（水）12時49分頃、タンデム加速器建家の管理区域内1階で実験を行っていた実験者が異臭を感じたため、施設を管理する職員（以下「職員」という。）に連絡し、職員が建家内を確認したところ、13時15分頃、2階のホット機械室*（図2）にある計装盤（KP-4）内の変圧器周辺に焦げ跡を発見した。13時23分に職員が公設消防へ通報し、到着した公設消防により14時01分に「火災」と判定され、同時刻に「鎮火」が確認された。なお、当日は加速器の運転は行っていなかった。

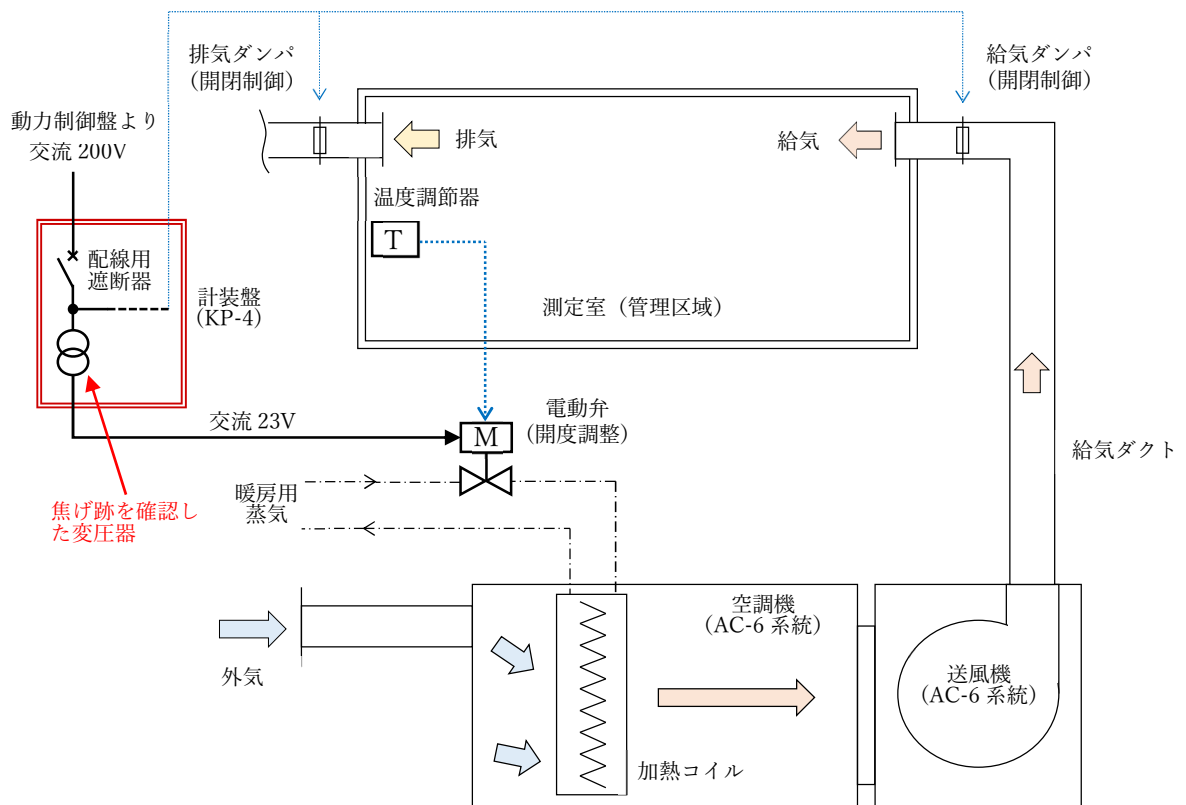
図 5 換気空調設備システム系統概念図

計装盤（KP-4）は、管理区域の換気空調を行う上で必要となる出入口ダンパ等の開閉制御、給気の温度調節などを行うものである。焦げ跡を確認した変圧器は、計装盤内に設置されており、交流200Vの電源を交流23Vに変換し、空調機の加熱コイルに蒸気を通気する電動弁に電源を供給している。計装盤（KP-4）の外観を図3に、焦げ跡を確認した変圧器の設置状況を図4に、換気空調設備システム系統概念図を図5に、主な機器の仕様を表1に示す。

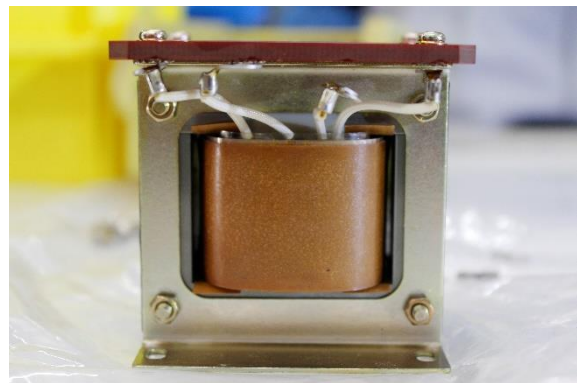
図8 当該変圧器の同型品 (一次端子側)

調査対象		調査結果	
焦げ跡を確認した変圧器	分解前の調査	<ul style="list-style-type: none"> ・当該変圧器の分解前の状態を図 7、図 9 に、同型の正常な変圧器を図 8、図 10 に示す。 ・巻線周辺の絶縁紙は炭化し、一部剥離した状態であった。 ・一次側及び二次側の口出し線の被覆に炭化が認められ、テストにより各端子間の導通試験を行った結果、一次側 200V 端子において、配線の断線が確認された。このことから、配線が断線したことにより当該変圧器の電源が遮断され、焼損が停止したものと推定される。 	
	分解調査	巻線全体	<ul style="list-style-type: none"> ・巻線全体に変色が確認され、一次側巻線（内側）と二次側巻線（外側）の間に挟まれている絶縁フィルムと各層間に挟まれている絶縁紙は炭化した状態であった（図 11）。
		一次側巻線	<ul style="list-style-type: none"> ・中間層において銅線が複数本融着した溶融痕が 2 箇所確認された（図 12、図 13）。それぞれの溶融痕の位置を確認したところ、絶縁紙を挟む形で一方の巻線の溶融痕と他方の巻線の溶融痕が一致することから、絶縁紙や巻線の絶縁被膜の絶縁劣化によりこの隣り合う層の 2 箇所において層間短絡（レイヤーショート）が発生したと考えられる。 ・層間短絡は、当該変圧器が設置後 46 年経過しており、当該変圧器の層間に挟まれている絶縁紙や巻線の絶縁被膜が経年劣化により絶縁低下したため発生したものと考えられる。一般的な変圧器の更新推奨時期は、（一社）日本電機工業会によると設置年数が 20 年を超過したものとなっている。参考として、当該変圧器の層間短絡に係る概念図を図 14 に示す。
		二次側巻線	<ul style="list-style-type: none"> ・全体的に変色は確認されたものの、銅線は全て外すことができ、溶融痕等の異常はなかった（図 15、図 16）。
