# 事故・故障等発生報告書

発 生 年 月 日	令和5年7月19日(水)
発 生 場 所	東海第二発電所 サービス建屋(管理区域)
件 名	東海第二発電所 サービス建屋 1階 ランドリー室 乾燥機 No.7 制御盤内端子台の焦げ跡について(第2報)
状 況 原 因 対 策 環境への影響等	別紙のとおり

東海第二発電所 サービス建屋1階  
ランドリー室 乾燥機 No. 7 制御盤内端子台の焦げ跡について

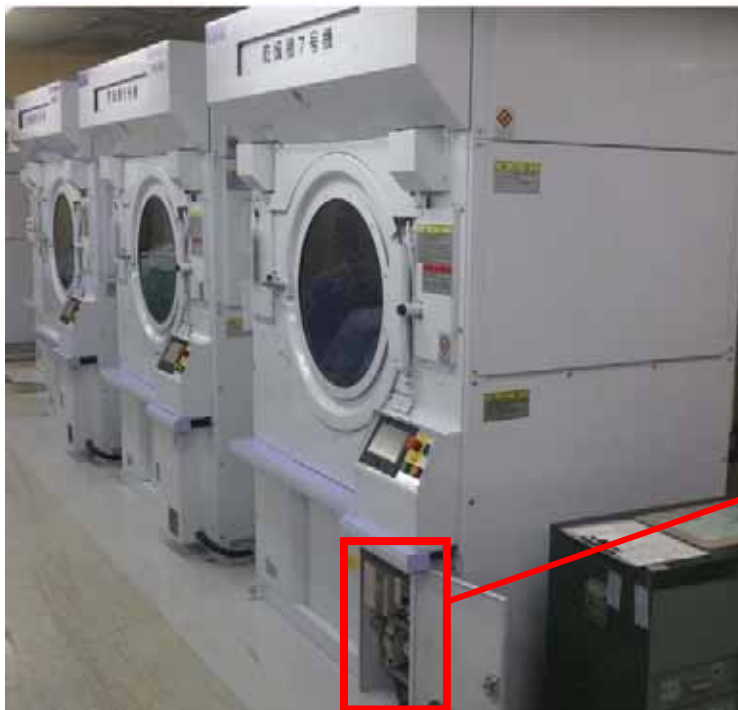
緑青, 焦げ跡らしきものを確認

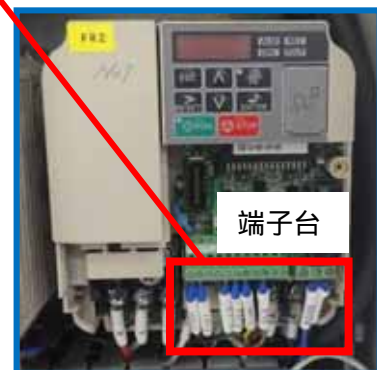
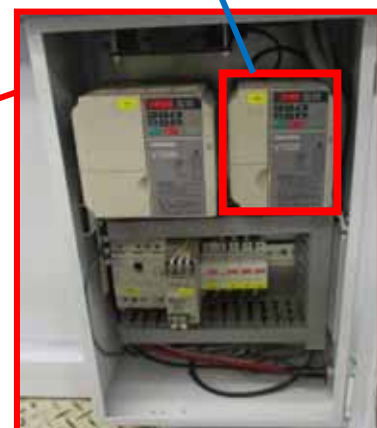
制御盤内

<p>結果：U相端子部に変色及びケーブル端末部に約1.5cmの焦げ跡を確認した。また、端子部に緑青らしきものが付着していることを確認した。</p> <p>当該端子台の端子部について確認した結果、焦げ跡が確認されたU相端子部については、ネジが完全に締め付けられておらず、端子を触診したところぐらつきがあり確実に固定されていない状況を確認した。</p> <p>当該乾燥機制御盤内の外観目視確認</p> <div style="display: flex; align-items: center;">     </div> <p style="text-align: center;">灰らしきもの</p> <p>結果：当該乾燥機制御盤内の下部に灰らしきものがあることを確認した。また、その他部位に異常は確認されなかった。</p>
備考	<p>以上の結果から、U相端子部のネジの締め付け不足により端子が確実に固定されていない状況で通電していたため今回の事象が発生した可能性がある。</p>

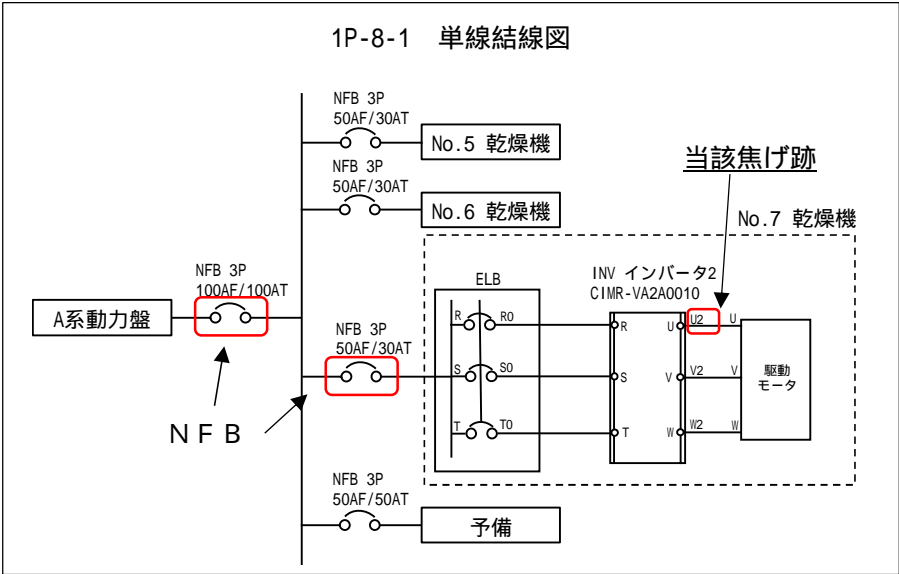
<p>・ 当該乾燥機の上流側のNFBが作動していない（ON状態であること）を確認した。</p> <div style="border: 1px solid black; padding: 10px; margin-top: 10px;"> <p style="text-align: center;">1P-8-1 単線結線図</p>

</div>
備考	当該制御盤内端子台への入力電圧が定格入力電圧200Vに対して過剰に高かった場合は焼損に至る可能性がある。このため，入力電圧を確認した結果，入力電圧は199Vであり基準値以内であることを確認した。また，他相（V相，W相）の端子に異常がないこと，同じ電源元から同じ電圧が供給される他の乾燥機の制御盤内端子台の端子部にも異常が認められなかったこと及び事象発生が考えられる7月10日時点において中央制御室内の監視にて発電所内での異常な電圧変動は確認されていないことから過電圧が要因となる可能性はない。

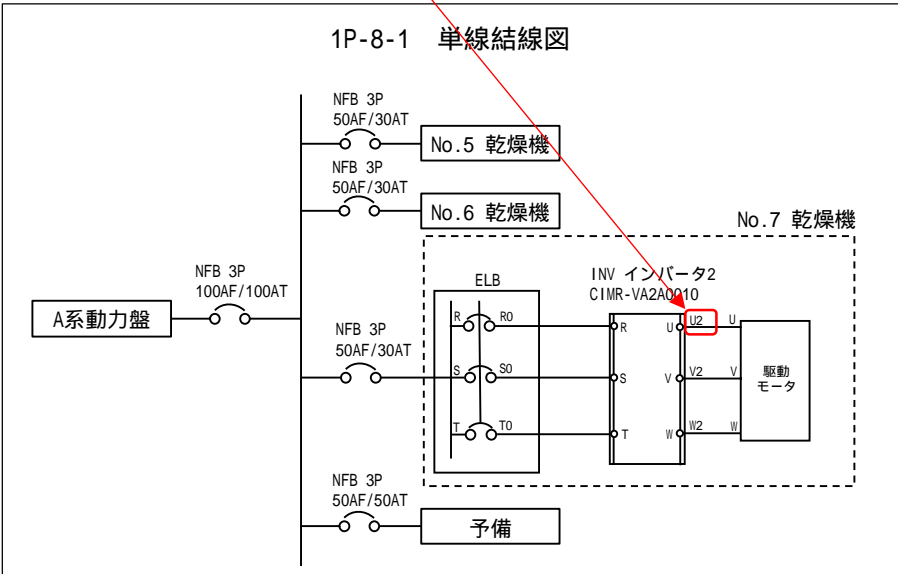
</div> <div style="text-align: center; margin-top: 10px;"> <p>1P-8-1 単線結線図</p>

</div> <p style="margin-top: 10px;">U相のケーブル等の外観を確認し、断線はなかった。</p>
備考	ケーブルが一部断線した場合、抵抗が増加し過熱することによる焼損等の発生が考えられるが、当該ケーブルに焦げ跡は確認されたものの断線していないことを目視にて確認しており、当該ケーブルの断線が要因となる可能性はない。
