インフラビフォーアフター 完成: 令和6年 2月 19日

道路舗装修繕工事により快適な道路へ

主要地方道 結城坂東線 (常総市 孫兵工新田)

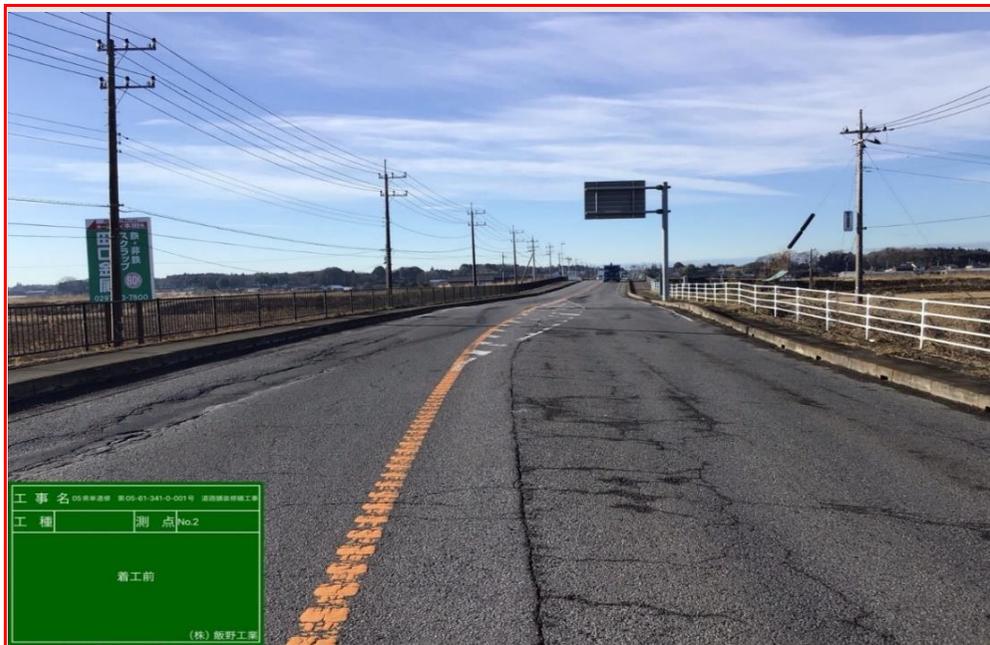
↓施工前

ビフォー 交通量が多いとともに舗装が経年劣化により、ひび割れや轍掘れが発生していた。

このままの状態が続くと交通事故に繋がる恐れが生じる。

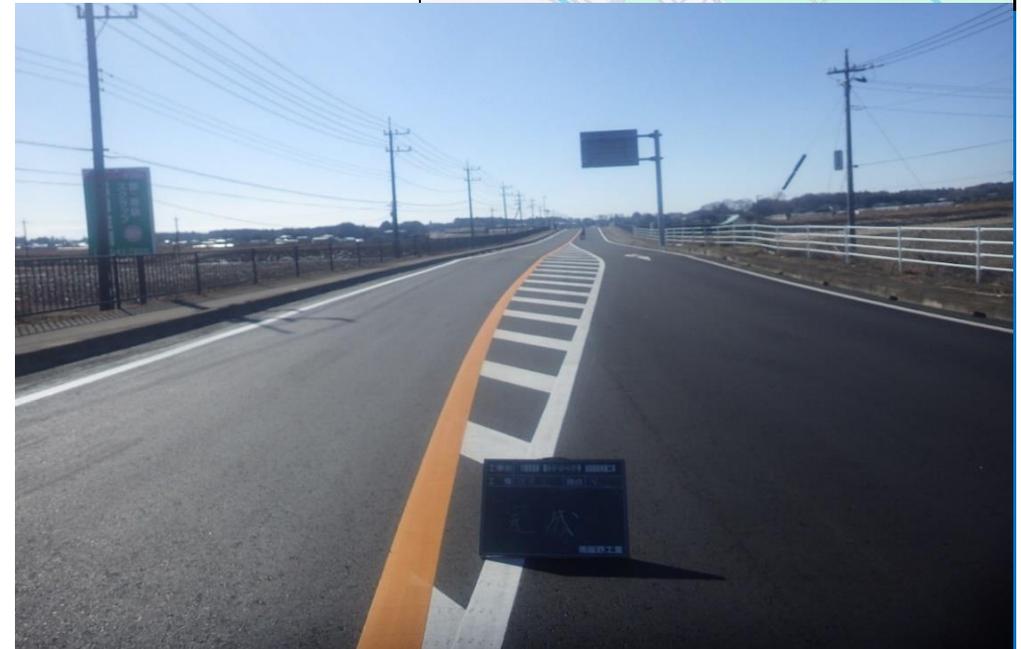
↓施工後

アフター 道路の表面を削り取り、耐久性の高いアスファルト合材を使用して工事を行った。

これにより安心・安全な走りやすい快適な道路ができた。
