インフラビフォーアフター 完成: 2023年 10月 12日

## 道路舗装修繕工事により 騒音・振動の改善

一般県道 山王下妻線 ( 下妻市 黒駒 )

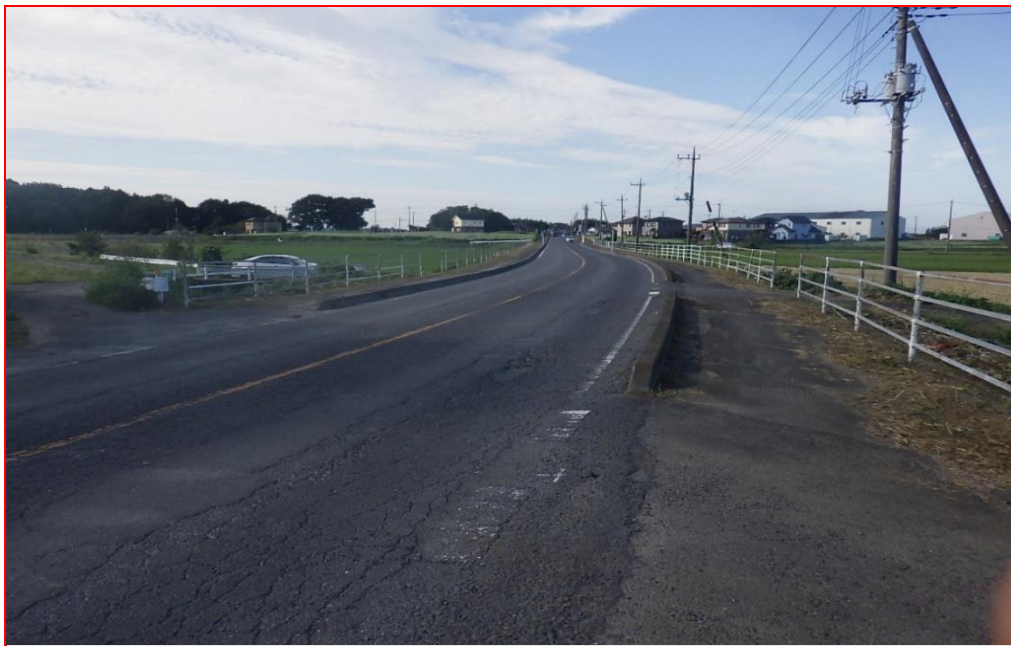
↓施工前

ビフォー 経年劣化により、アスファルト舗装の表面が、轍掘れやひび割れによりポットホールが発生、ポットホール等を放置すると深刻な段差が生じて、騒音や振動・通行車両の事故につながる。

アフター アスファルト舗装表面の凸凹を削り取り、耐流動性に強い粗骨材が多めの特殊なアスファルト混合物を使用して、舗装を施工して騒音・振動・道路の利便性を改善した。
