【河川の土砂浚渫・樹木伐採】

～令和5年9月台風第13号以降、管理上支障となる堆積土砂などの撤去状況～

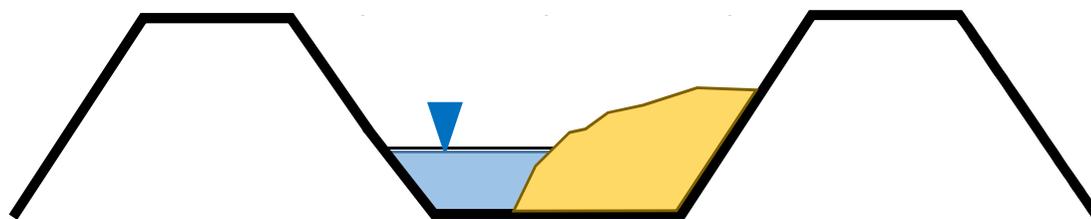
図1

- ・早急に対策が必要な箇所 河道に3割程度の土砂が堆積している状態(図1)
- ・経過観察箇所 1～2割程度の堆積状況ではあるが、現地の状況により監視が必要とされる状態(図2)

早急に対策が必要な箇所

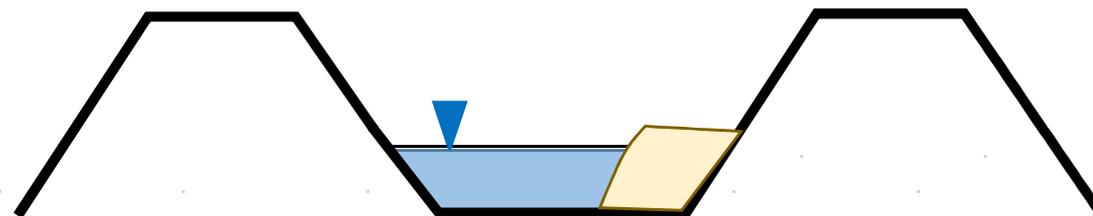
図2

経過観察箇所
