## (株)ジェー・シー・オー東海事業所 総合排水処理棟における 火災について(速報)

(株)ジェー・シー・オー 東海事業所\* (所在地：東海村)  
総合排水処理棟 排水処理室(1) 【管理区域】

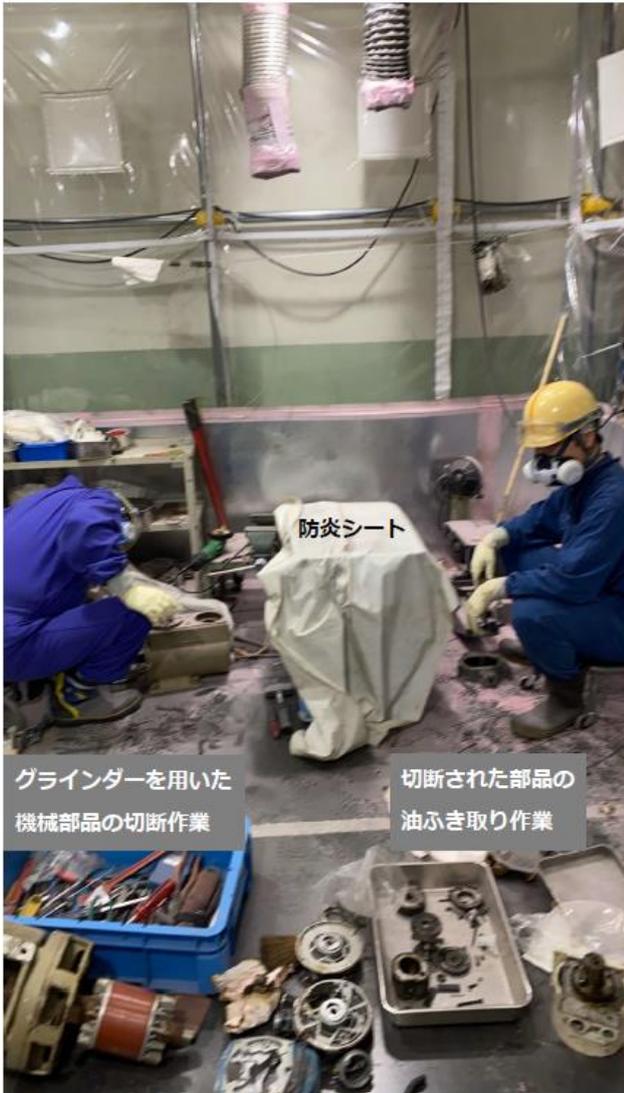
発災現場における現場作業の再現写真

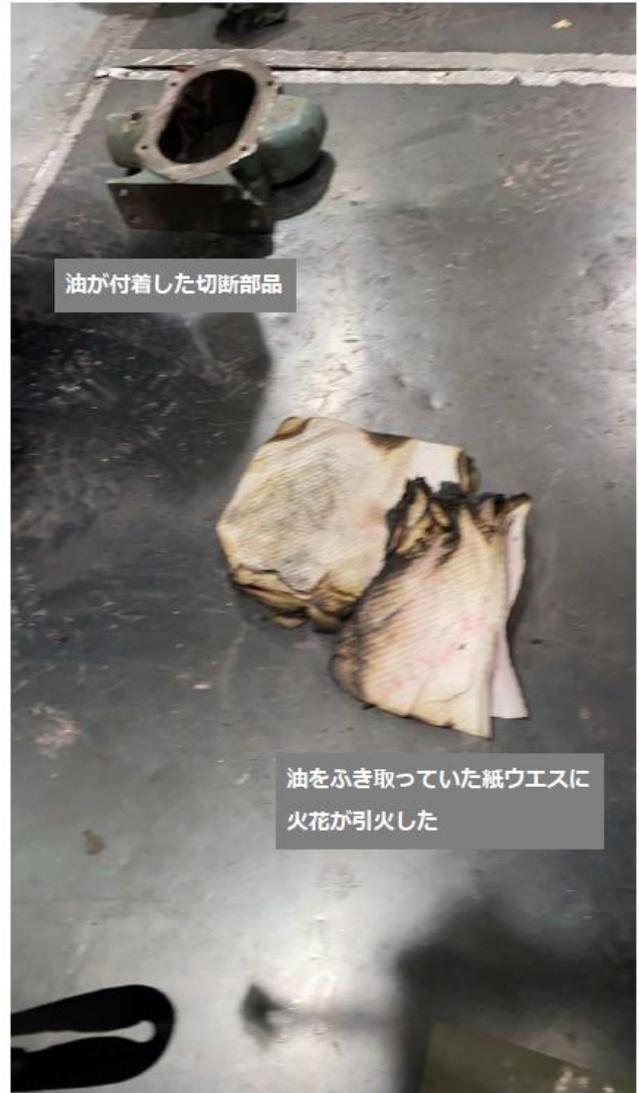
- 10/23(水) 10時52分に(株)ジェー・シー・オー東海事業所 総合排水処理棟 排水処理室(1)において、グリーンハウス\*内で放射性物質により汚染された機械部品の切断作業中、切断により発生した火花が油及びウエスに着火したため、事業者は10時53分に初期消火を実施した。  
※ 放射性物質による汚染の拡大防止のため作業エリアに設置する仮設テント
- 事業者は10時54分に公設消防へ通報し、11時33分、公設消防により鎮火が確認された。
- 本件火災は、原子炉等規制法に基づく報告事象には該当しないが、原子力事業所敷地内における火災は、原子力安全協定に基づく事故・故障等に該当する。

引火した紙ウエスと切断部品
