# 海岸の護岸整備により約6千人を浸水被害から防護

## —有明・高浜地区（高萩市）の護岸整備—

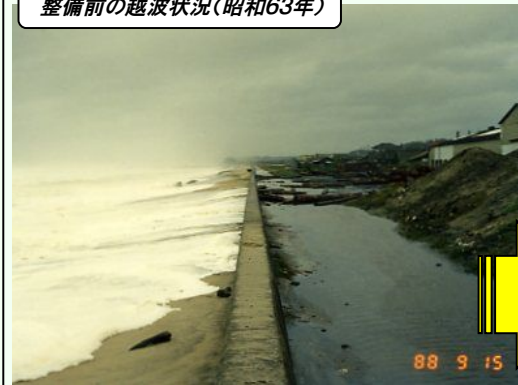
整備前の越波状況(昭和63年)

- 高萩市の有明・高浜地区では、昭和50年代には侵食による砂浜の減少により、台風や低気圧が通過する度に越波被害が生じていました。
- そこで、砂浜の回復を目的とした離岸堤の整備と併せて護岸の嵩上げを実施しました。
- 施設の整備により、**地域住民約6,000人**および**住宅約2,500戸**を高潮等による**浸水被害から防護**しています。
- 景観・ユニバーサルデザインに配慮し、護岸背面を石積模様とし、階段部にはスロープを設置しています。
- 高浜地区では、護岸背後に**市民参加のアートプロジェクト**が行われています。

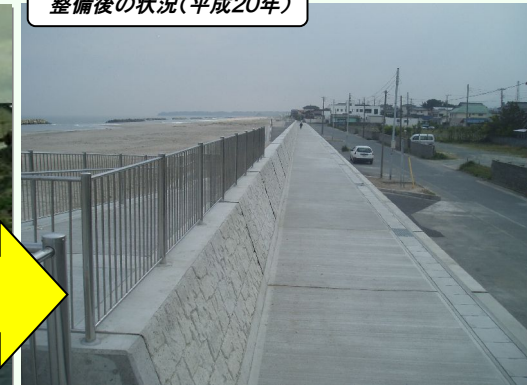
整備後の状況(平成20年)
